Rapport de mission de repérage des matériaux et produits contenant de l'amiante avant réalisation de travaux

17 SQUARE DU VENEUR

77420 CHAMPS SUR MARNE

RAPPORT N° :	69LAH0202	Laboratoire d'Analyses :	ITGA
Repérage réalisé le :	07/03/2018	Adresse laboratoire :	3 RUE ARMAND HERPIN LACROIX - CS 46537 35065 RENNES CEDEX
Accompagnateur :		Numéro d'accréditation :	1-5967
Par :	Olivier GUERIN	Organisme d'assurance professionnelle :	AXA France
N° certificat :	17-881	Adresse assurance :	313 Terrasses de l'Arche 92727 NANTERRE CEDEX
Date d'obtention :	17/02/2017	N° de contrat d'assurance :	10063271004
Organisme certificateur	ABCIDIA Certification 4 route de la Noue - 91190 GIF-SUR-YVETTE	Date de validité :	31/12/2018

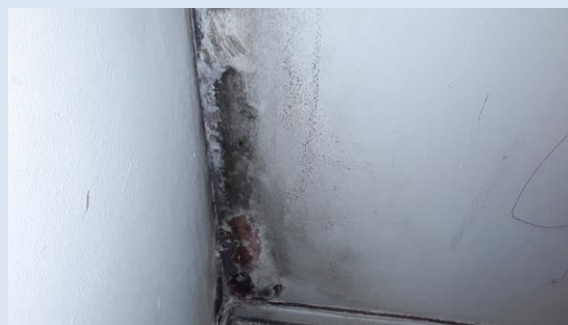
PRELEVEMENT : 69LAH0202P002			
NOM DU CLIENT	NUMERO DU DOSSIER		PIECE OU LOCAL
OPH77	69LAH0202 07/03/2018		Chambre 2
ELEMENT	DESCRIPTIF DU LABORATOIRE	DATE DE PRELEVEMENT	NOM DE L'OPERATEUR
Enduit / Peinture béton	Enduit plâtreux beige + peintures multiples non séparable	07/03/2018	GUERIN Olivier
LOCALISATION		RESULTAT	
Mur C		Amiante détecté (Chrysotile)

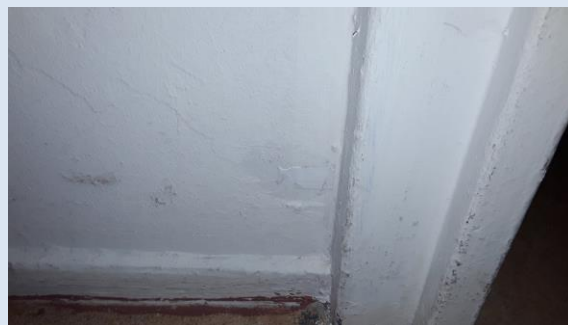
PRELEVEMENT : 69LAH0202P003			
NOM DU CLIENT	NUMERO DU DOSSIER		PIECE OU LOCAL
OPH77	69LAH0202 07/03/2018		Chambre 2
ELEMENT	DESCRIPTIF DU LABORATOIRE	DATE DE PRELEVEMENT	NOM DE L'OPERATEUR
Enduit / Peinture	Enduit plâtreux blanc + carton non séparable + peintures multiples non séparable	07/03/2018	GUERIN Olivier
LOCALISATION		RESULTAT	
Mur E		Amiante non détecté

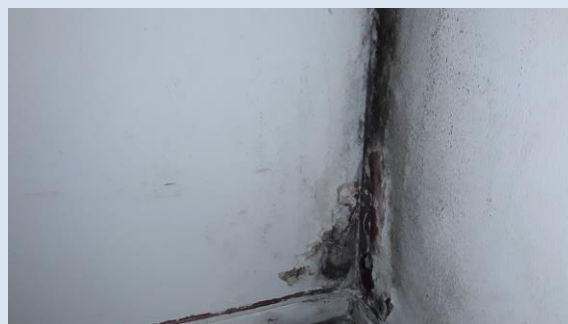
PRELEVEMENT : 69LAH0202P004			
NOM DU CLIENT	NUMERO DU DOSSIER		PIECE OU LOCAL
OPH77	69LAH0202 07/03/2018		Chambre 2
ELEMENT	DESCRIPTIF DU LABORATOIRE	DATE DE PRELEVEMENT	NOM DE L'OPERATEUR
Enduit / Calicot	Enduit plâtreux blanc + carton avec poussières non séparable + peintures multiples non séparable	07/03/2018	GUERIN Olivier
LOCALISATION		RESULTAT	
Mur B		Amiante détecté (Chrysotile)

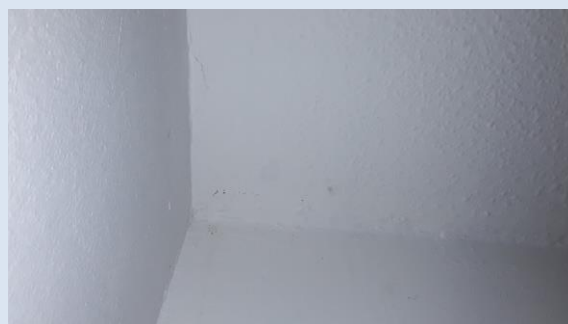
PRELEVEMENT : 69LAH0202P005			
NOM DU CLIENT	NUMERO DU DOSSIER	PIECE OU LOCAL	
OPH77	69LAH0202 07/03/2018	Chambre 2	
ELEMENT	DESCRIPTIF DU LABORATOIRE	DATE DE PRELEVEMENT	NOM DE L'OPERATEUR
Enduit / Peinture béton	Enduit plâtreux beige en vrac + peintures multiples non séparable	07/03/2018	GUERIN Olivier
LOCALISATION		RESULTAT	
Plafond		Amiante détecté (Chrysotile)

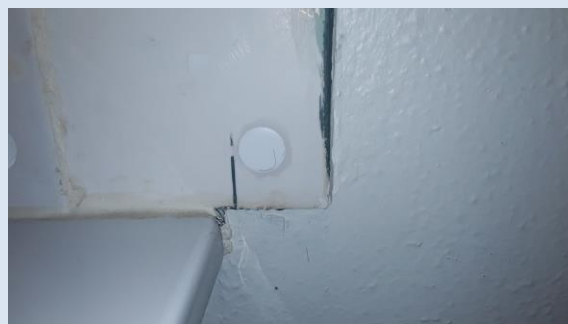
PRELEVEMENT : 69LAH0202P006			
NOM DU CLIENT	NUMERO DU DOSSIER	PIECE OU LOCAL	
OPH77	69LAH0202 07/03/2018	Salle de bains	
ELEMENT	DESCRIPTIF DU LABORATOIRE	DATE DE PRELEVEMENT	NOM DE L'OPERATEUR
Colle faïence	Colle beige + peintures multiples non séparable + carrelage	07/03/2018	GUERIN Olivier
LOCALISATION		RESULTAT	
Mur C		Amiante non détecté

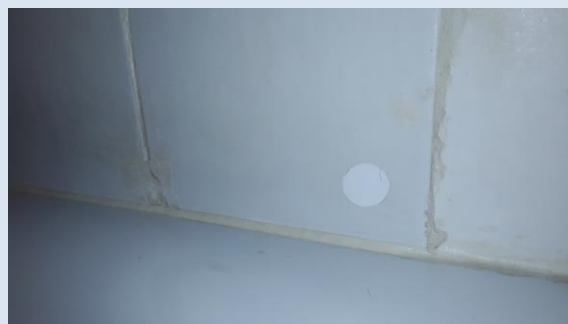
PRELEVEMENT : 69LAH0202P007			
NOM DU CLIENT	NUMERO DU DOSSIER		PIECE OU LOCAL
OPH77	69LAH0202 07/03/2018		Salle de bains
ELEMENT	DESCRIPTIF DU LABORATOIRE	DATE DE PRELEVEMENT	NOM DE L'OPERATEUR
Colle faïence	Colle beige + matériau gris en faible quantité non séparable + peinture non séparable + carrelage	07/03/2018	GUERIN Olivier
LOCALISATION		RESULTAT	
Mur C		Amiante non détecté

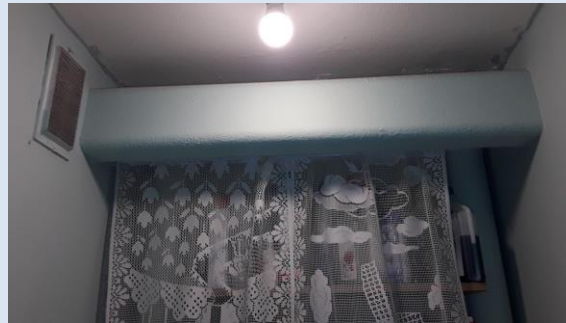
PRELEVEMENT : 69LAH0202P009			
NOM DU CLIENT	NUMERO DU DOSSIER		PIECE OU LOCAL
OPH77	69LAH0202 07/03/2018		WC
ELEMENT	DESCRIPTIF DU LABORATOIRE	DATE DE PRELEVEMENT	NOM DE L'OPERATEUR
Conduit Amiante ciment		07/03/2018	GUERIN Olivier
LOCALISATION		RESULTAT	
Conduits		Amiante détectée
