## Rapport de mission de repérage des matériaux et produits contenant de l'amiante avant réalisation de travaux

19 SQUARE DU VENEUR LGT 1

77420 CHAMPS SUR MARNE

RAPPORT N° :	69LAI0001	Laboratoire d'Analyses :	ITGA
Repérage réalisé le :	28/02/2018	Adresse laboratoire :	3 RUE ARMAND HERPIN LACROIX - CS 46537 35065 RENNES CEDEX
Accompagnateur :		Numéro d'accréditation :	1-5967
Par :	Alain LEITE LOPES	Organisme d'assurance professionnelle :	AXA France
N° certificat :	CPDI4715	Adresse assurance :	313 Terrasses de l'Arche 92727 NANTERRE CEDEX
Date d'obtention :	17/01/2018	N° de contrat d'assurance :	10063271004
Organisme certificateur	I.Cert Parc EDONIA - Bâtiment G - Rue de la Terre Victoria - 35760 Saint-Grégoire	Date de validité :	31/12/2018

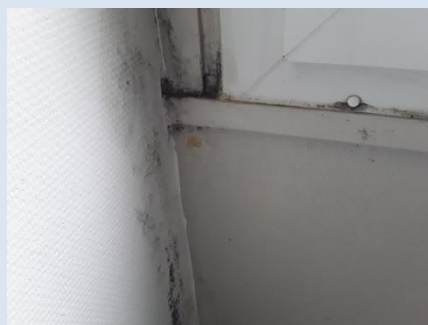
PRELEVEMENT : 69LAI0001P002			
NOM DU CLIENT	NUMERO DU DOSSIER		PIECE OU LOCAL
OPH77	69LAI0001 28/02/2018		Cuisine
ELEMENT	DESCRIPTIF DU LABORATOIRE	DATE DE PRELEVEMENT	NOM DE L'OPERATEUR
Enduit / Peinture plaque de plâtre		28/02/2018	LEITE LOPES Alain
LOCALISATION		RESULTAT	
Mur B

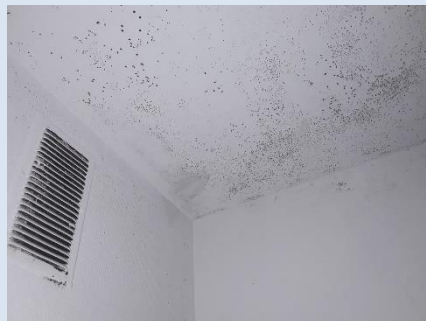
PRELEVEMENT : 69LAI0001P003			
NOM DU CLIENT	NUMERO DU DOSSIER		PIECE OU LOCAL
OPH77	69LAI0001 28/02/2018		Salle de bains
ELEMENT	DESCRIPTIF DU LABORATOIRE	DATE DE PRELEVEMENT	NOM DE L'OPERATEUR
Enduit béton		28/02/2018	LEITE LOPES Alain
LOCALISATION		RESULTAT	
Plafond

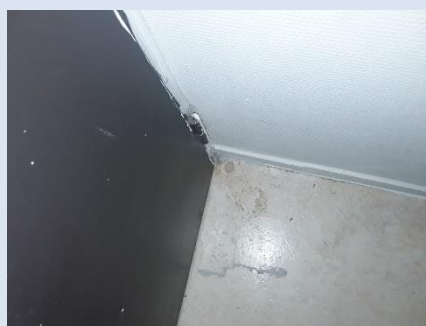
PRELEVEMENT : 69LAI0001P004			
NOM DU CLIENT	NUMERO DU DOSSIER		PIECE OU LOCAL
OPH77	69LAI0001 28/02/2018		Entrée
ELEMENT	DESCRIPTIF DU LABORATOIRE	DATE DE PRELEVEMENT	NOM DE L'OPERATEUR
Revêtement souple		28/02/2018	LEITE LOPES Alain
LOCALISATION		RESULTAT	
Sol

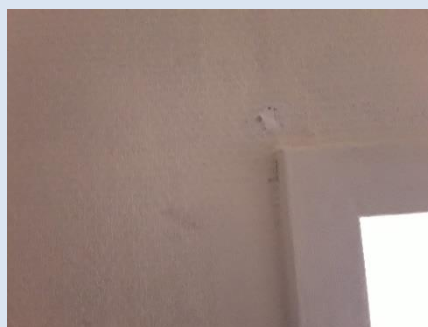
PRELEVEMENT : 69LAI0001P005			
NOM DU CLIENT	NUMERO DU DOSSIER	PIECE OU LOCAL	
OPH77	69LAI0001 28/02/2018	Entrée	
ELEMENT	DESCRIPTIF DU LABORATOIRE	DATE DE PRELEVEMENT	NOM DE L'OPERATEUR
Enduit / Peinture plaque de plâtre		28/02/2018	LEITE LOPES Alain
LOCALISATION		RESULTAT	
Mur B

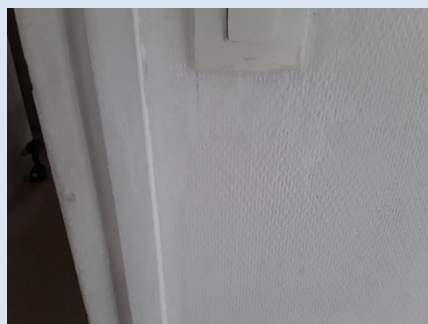
PRELEVEMENT : 69LAI0001P006			
NOM DU CLIENT	NUMERO DU DOSSIER	PIECE OU LOCAL	
OPH77	69LAI0001 28/02/2018	Séjour	
ELEMENT	DESCRIPTIF DU LABORATOIRE	DATE DE PRELEVEMENT	NOM DE L'OPERATEUR
Enduit béton		28/02/2018	LEITE LOPES Alain
LOCALISATION		RESULTAT	
Mur D
