## Rapport de mission de repérage des matériaux et produits contenant de l'amiante avant réalisation de travaux

10 PLACE DU FRONT POPULAIRE APT 3

77186 NOISIEL

RAPPORT N° :	OPH77 81LAG0303	Date d'émission du rapport :	30/08/2017
Le repérage a été réalisé le :	22/08/2017	Accompagnateur :	
Par :	Mohamed BOUDLAL	Laboratoire d'Analyses :	ITGA
N° certificat de qualification :	C017-SE03-2017	Adresse laboratoire :	3 RUE ARMAND HERPIN LACROIX - CS 46537 35065 RENNES CEDEX
Date d'obtention :	28/04/2017	Numéro d'accréditation :	1-5967
Le présent rapport est établi par une personne dont les compétences sont certifiées par :	QUALIT'COMPETENCES 16 rue Villars - 57100 THONVILLE	Organisme d'assurance professionnelle :	ALLIANZ
		Adresse assurance :	Direction Opérations Entreprises 5C Esplanade Charles de Gaulle 33081 BORDEAUX CEDEX
		N° de contrat d'assurance :	55897385
		Date de validité :	31/12/2017

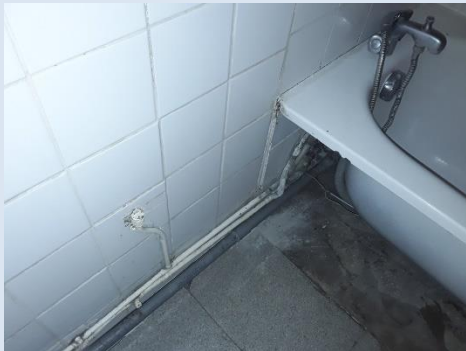
PRELEVEMENT : 81LAG0303P001		
NOM DU CLIENT	NUMERO DU DOSSIER	PIECE OU LOCAL
OPH 77	81LAG0303 22.08.2017	SALLE DE BAINS
MATERIAU	DATE DE PRELEVEMENT	NOM DE L'OPERATEUR
Dalle de sol, colle, ragréage	22/08/2017	BOUDDLAL Mohamed
LOCALISATION		RESULTAT
Sol		Amiante non détectée
EMPLACEMENT

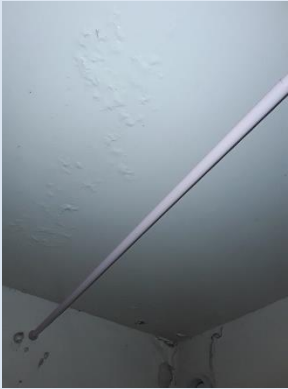
PIECE	ETAGE	ELEMENTS PRELEVES	N° Echantillon	REPERAGE	ETAT	RESULTAT
Salle de bains	R+3	Enduit, peinture	81LAG0303P003	Plafond	BON ETAT	Amiante détectée (Chrysotile)

PRELEVEMENT : 81LAG0303P003		
NOM DU CLIENT	NUMERO DU DOSSIER	PIECE OU LOCAL
OPH 77	81LAG0303 22.08.2017	SALLE DE BAINS
MATERIAU	DATE DE PRELEVEMENT	NOM DE L'OPERATEUR
Enduit, peinture	22/08/2017	BOUDLAL Mohamed
LOCALISATION		RESULTAT
Plafond		Amiante détectée (Chrysotile)
EMPLACEMENT

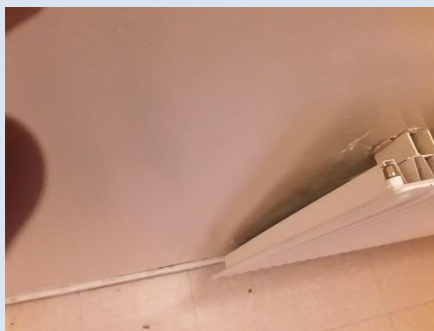
PRELEVEMENT : 81LAG0303P005		
NOM DU CLIENT	NUMERO DU DOSSIER	PIECE OU LOCAL
OPH 77	81LAG0303 22.08.2017	SEJOUR
MATERIAU	DATE DE PRELEVEMENT	NOM DE L'OPERATEUR
Enduit, peinture	22/08/2017	BOUDLAL Mohamed
LOCALISATION		RESULTAT
Mur A		Amiante non détectée

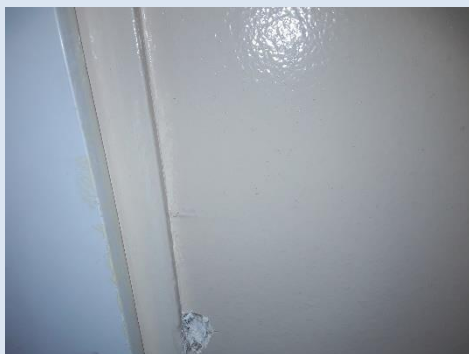
PRELEVEMENT : 81LAG0303P006		
NOM DU CLIENT	NUMERO DU DOSSIER	PIECE OU LOCAL
OPH 77	81LAG0303 22.08.2017	SEJOUR
MATERIAU	DATE DE PRELEVEMENT	NOM DE L'OPERATEUR
Enduit, peinture	22/08/2017	BOUDLAL Mohamed
LOCALISATION		RESULTAT
Mur B		Amiante non détectée

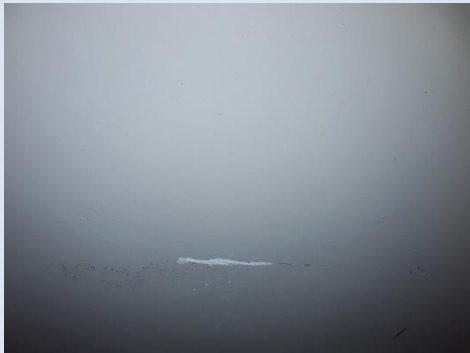
PRELEVEMENT : 81LAG0303P009		
NOM DU CLIENT	NUMERO DU DOSSIER	PIECE OU LOCAL
OPH 77	81LAG0303 22.08.2017	SEJOUR
MATERIAU	DATE DE PRELEVEMENT	NOM DE L'OPERATEUR
Enduit, peinture	22/08/2017	BOUDLAL Mohamed
LOCALISATION		RESULTAT
Mur C		Amiante non détectée
EMPLACEMENT

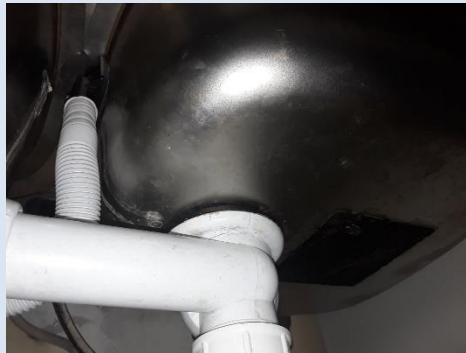
**PRELEVEMENT : 81LAG0303P011**

NOM DU CLIENT	NUMERO DU DOSSIER	PIECE OU LOCAL
OPH 77	81LAG0303 22.08.2017	CUISINE
MATERIAU	DATE DE PRELEVEMENT	NOM DE L'OPERATEUR
Revêtement bitumineux	22/08/2017	BOUDLAL Mohamed
LOCALISATION	RESULTAT	
Sous évier	Amiante non détectée
