Rapport de repérage des matériaux et produits contenant de l'amiante avant relocation d'un bien

Numéro de dossier : RAAT_69LAB0002
Date du repérage : 28/10/2021

Adresse	Rue : 5 Square Saint-Hubert (69LAB0002) Bât., escalier, niveau, appartement n°, lot n° : RDC LOGEMENT 2 Lot numéro 69LAB0002, Code postal, ville :... 77420 Champs-sur-Marne Références cadastrales non communiquées
Périmètre de repérage : Tout le logement
Type de logement : T4
Fonction principale du bâtiment : Habitation (partie privative d'immeuble)
Date de construction : Date du permis de construire non connue

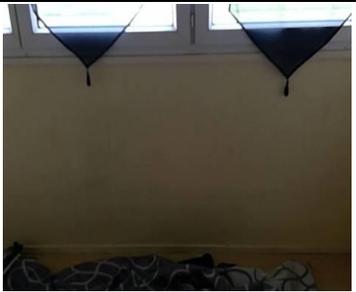
Localisation	Identifiant + Description	Conclusion (justification)	Etat de conservation** et préconisations*	Photo
Rez de chaussée - Séjour; Rez de chaussée - Chambre 1; Rez de chaussée - Chambre 2	<p><u>Identifiant:</u> ZPSO-006 <u>Réf. échantillon:</u> Ech.006 <u>Réf. laboratoire:</u> 21H032890-006 <u>Description:</u> Enduit à base de plâtre lissé ou taloché <u>Composant de la construction:</u> 3 - Parois verticales intérieures - Murs et cloisons maçonnés <u>Partie à sonder:</u> Enduit à base de plâtre lissé ou taloché <u>Localisation sur croquis:</u> mur façade c</p>	Présence d'amiante (Après analyse en laboratoire)	<p>Résultat EP**</p> <p>Préconisation : Il est recommandé de réaliser une évaluation périodique.</p>

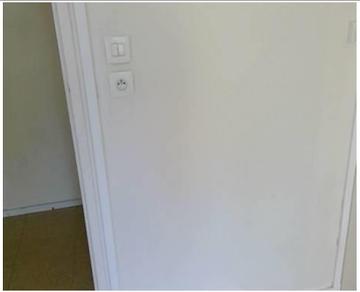
Localisation	Identifiant + Description	Conclusion (justification)	Etat de conservation** et préconisations*	Photo
Rez de chaussée - Salle de bains; Rez de chaussée - WC; Rez de chaussée - Cuisine	<u>Identifiant:</u> ZPSO-011 <u>Réf. échantillon:</u> Ech.011 <u>Réf. laboratoire:</u> 21H032890-011 <u>Description:</u> Enduit à base de plâtre lissé ou taloché <u>Composant de la construction:</u> 3 - Parois verticales intérieures - Murs et cloisons maçonnés <u>Partie à sonder:</u> Enduit à base de plâtre lissé ou taloché <u>Localisation sur croquis:</u> mur a	Présence d'amiante (Après analyse en laboratoire)	Résultat EP** Préconisation : Il est recommandé de réaliser une évaluation périodique.

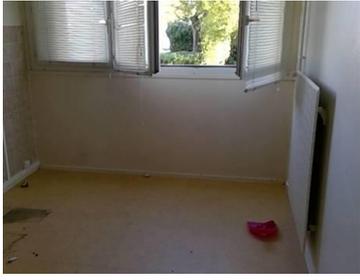
Rez de chaussée - Cuisine	<u>Identifiant:</u> ZPSO-014 <u>Réf. échantillon:</u> Ech.014 <u>Réf. laboratoire:</u> 21H032890-014 <u>Description:</u> Enduit à base de plâtre lissé ou taloché <u>Composant de la construction:</u> 3 - Parois verticales intérieures - Murs et cloisons maçonnés <u>Partie à sonder:</u> Enduit à base de plâtre lissé ou taloché <u>Localisation sur croquis:</u> mur façade c	Présence d'amiante (Après analyse en laboratoire)	Résultat EP** Préconisation : Il est recommandé de réaliser une évaluation périodique.

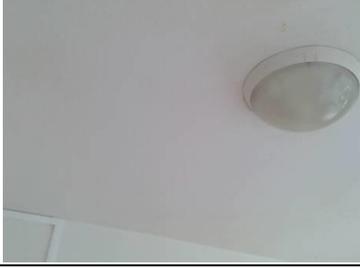
<u>Identifiant:</u> ZPSO-016 <u>Réf. échantillon:</u> Ech.016 <u>Réf. laboratoire:</u> 21H032890-016 <u>Description:</u> Enduit à base de plâtre lissé ou taloché <u>Composant de la construction:</u> 4 - Plafonds et faux plafonds - Plafonds <u>Partie à sonder:</u> Enduit à base de plâtre lissé ou taloché	Présence d'amiante (Après analyse en laboratoire)	Résultat EP** Préconisation : Il est recommandé de réaliser une évaluation périodique.

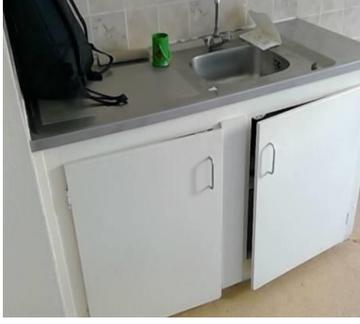
Rez de chaussée - Cuisine	<u>Identifiant:</u> ZPSO-017 <u>Réf. échantillon:</u> Ech.017 <u>Réf. laboratoire:</u> 21H032890-017 <u>Description:</u> Plaques souples bitumineuses antivibratiles <u>Composant de la construction:</u> 8 - Équipements divers et accessoires - Portes de placard, baignoires et éviers métalliques <u>Partie à sonder:</u> Plaques souples bitumineuses antivibratiles <u>Liste selon annexe.13-9 du CSP:</u> B <u>Localisation sur croquis:</u> évier b	Présence d'amiante (Après analyse en laboratoire)	Résultat EP** Préconisation : Il est recommandé de réaliser une évaluation périodique.

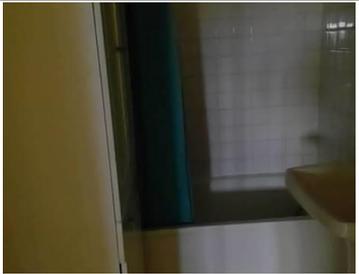
Localisation	Identifiant + Description	Conclusion (justification)	Etat de conservation** et préconisations*	Photo
Rez de chaussée - Salle de bains	<p><u>Identifiant:</u> ZPSO-019 <u>Réf. échantillon:</u> Ech.019 <u>Réf. laboratoire:</u> 21H032890-019 <u>Description:</u> Colle de faïence <u>Composant de la construction:</u> 3 - Parois verticales intérieures - Revêtements de murs, poteaux, cloisons, gaines, coffres <u>Partie à sonder:</u> Colle de faïence <u>Localisation sur croquis:</u> bcd</p>	Présence d'amiante (Après analyse en laboratoire)	<p>Résultat EP**</p> <p>Préconisation : Il est recommandé de réaliser une évaluation périodique.</p>

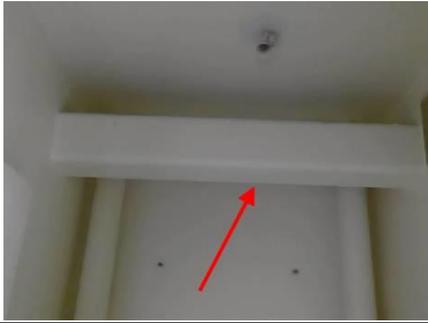
Photo n° PhA001

Localisation : Rez de chaussée - WC
