Rapport de mission de repérage des matériaux et produits contenant de l'amiante avant réalisation de travaux

Référence : RAAT_69LAC0202

Adresse : 7 Square DU GERFAUT

77420 CHAMPS-SUR-MARNE

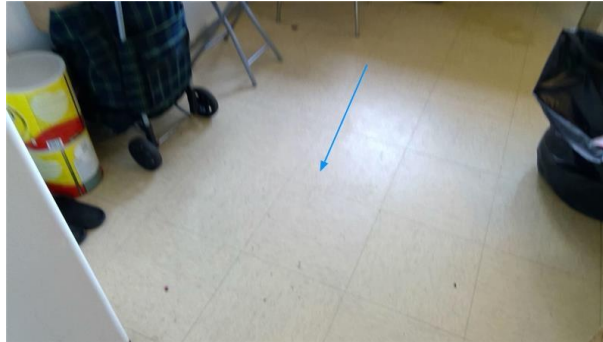
ANNEXE : Fiches d'identification et de cotation
PRELEVEMENT : P001
Emplacement

Nom du client	Numéro de dossier	Localisation
HABITAT 77 OPH DE SEINE ET MARNE	RAAT_69LAC0202	2ème - Cuisine Plancher - Sol
Nom de l'opérateur	Date de prélèvement	Matériau
MARTIN Olivier	22/07/2021	Ragréage / colle - Dalles de sol
Résultat amiante		
absence d'amiante

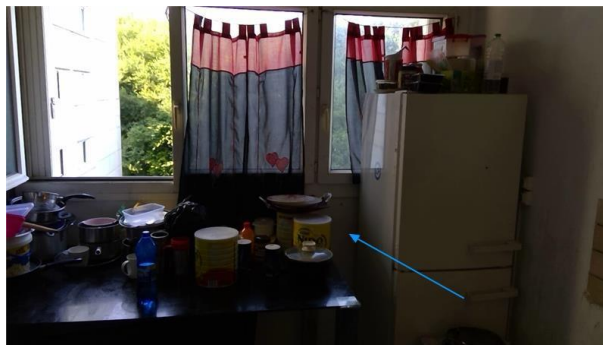
PRELEVEMENT : P002
Emplacement

Nom du client	Numéro de dossier	Localisation
HABITAT 77 OPH DE SEINE ET MARNE	RAAT_69LAC0202	2ème - Cuisine Mur façade - C
Nom de l'opérateur	Date de prélèvement	Matériau
MARTIN Olivier	22/07/2021	Béton / Enduit / Plâtre - Peinture
Résultat amiante		
absence d'amiante

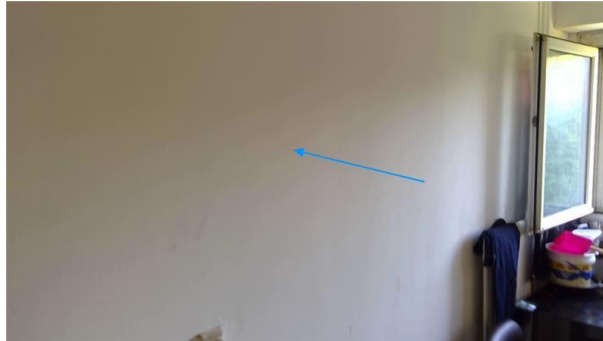
PRELEVEMENT : P003

Nom du client	Numéro de dossier	Localisation
HABITAT 77 OPH DE SEINE ET MARNE	RAAT_69LAC0202	2ème - Cuisine Mur - B, D
Nom de l'opérateur	Date de prélèvement	Matériau
MARTIN Olivier	22/07/2021	Béton / Enduit / Plâtre - Peinture
Résultat amiante		
absence d'amiante

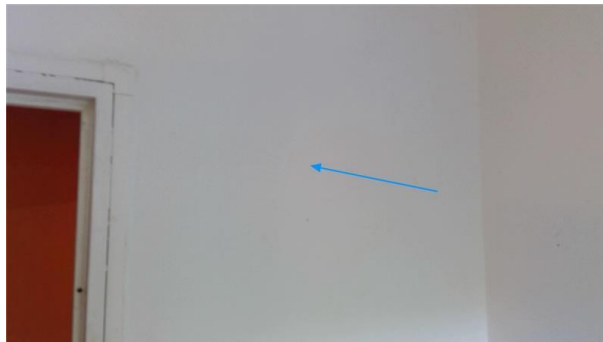
PRELEVEMENT : P004

Nom du client	Numéro de dossier	Localisation
HABITAT 77 OPH DE SEINE ET MARNE	RAAT_69LAC0202	2ème - Cuisine Cloisons - A
Nom de l'opérateur	Date de prélèvement	Matériau
MARTIN Olivier	22/07/2021	Enduit / Plâtre - Peinture
Résultat amiante		
absence d'amiante

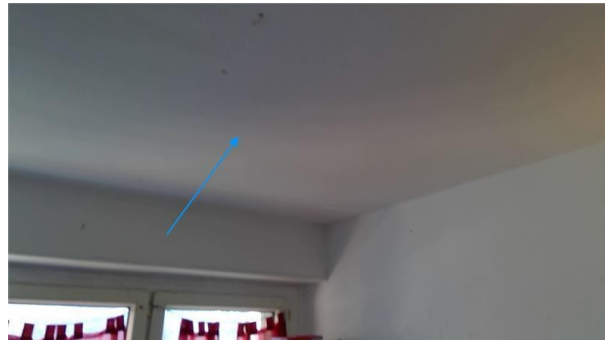
PRELEVEMENT : P005

Nom du client	Numéro de dossier	Localisation
HABITAT 77 OPH DE SEINE ET MARNE	RAAT_69LAC0202	2ème - Cuisine Plafond - Plafond
Nom de l'opérateur	Date de prélèvement	Matériau
MARTIN Olivier	22/07/2021	Enduit / Plâtre - Peinture
Résultat amiante		
absence d'amiante

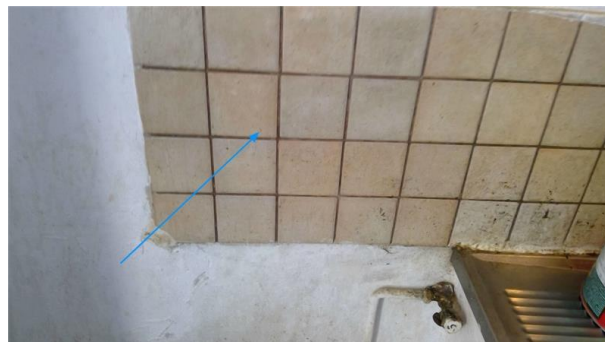
PRELEVEMENT : P006

Nom du client	Numéro de dossier	Localisation
HABITAT 77 OPH DE SEINE ET MARNE	RAAT_69LAC0202	2ème - Cuisine Cloisons - D
Nom de l'opérateur	Date de prélèvement	Matériau
MARTIN Olivier	22/07/2021	Colle - Faïence
Résultat amiante		
absence d'amiante

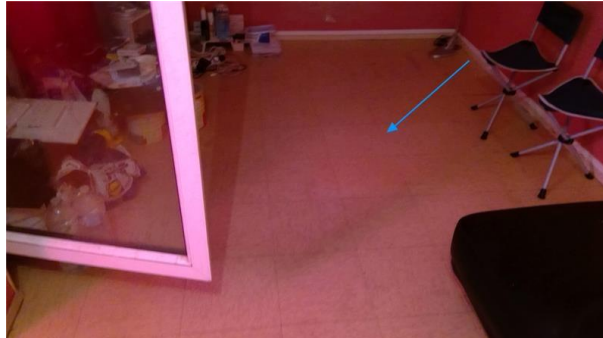
PRELEVEMENT : P007

Nom du client	Numéro de dossier	Localisation
HABITAT 77 OPH DE SEINE ET MARNE	RAAT_69LAC0202	2ème - Séjour Plancher - Sol
Nom de l'opérateur	Date de prélèvement	Matériau
MARTIN Olivier	22/07/2021	Ragréage / colle - Dalles de sol
Résultat amiante		
absence d'amiante

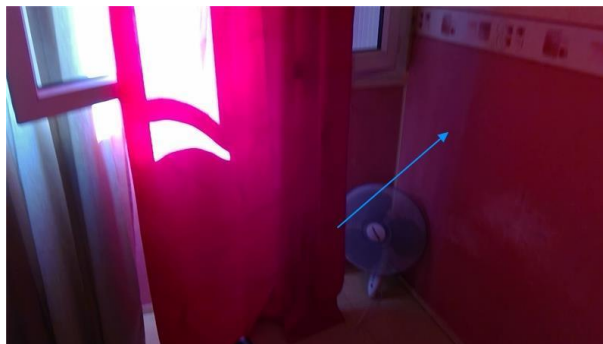
PRELEVEMENT : P008

Nom du client	Numéro de dossier	Localisation
HABITAT 77 OPH DE SEINE ET MARNE	RAAT_69LAC0202	2ème - Séjour Mur façade - C, E
Nom de l'opérateur	Date de prélèvement	Matériau
MARTIN Olivier	22/07/2021	Béton / Enduit / Plâtre - Peinture
Résultat amiante		
absence d'amiante

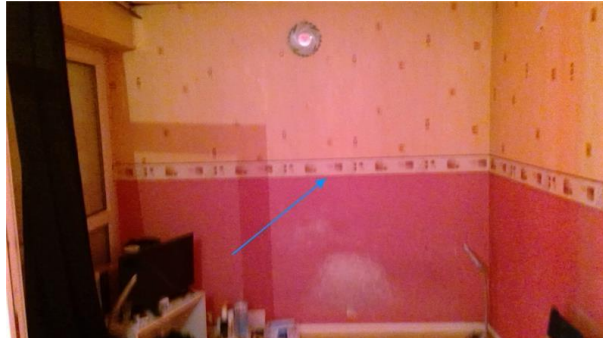
PRELEVEMENT : P009

Nom du client	Numéro de dossier	Localisation
HABITAT 77 OPH DE SEINE ET MARNE	RAAT_69LAC0202	2ème - Séjour Mur - A, D, F
Nom de l'opérateur	Date de prélèvement	Matériau
MARTIN Olivier	22/07/2021	Béton / Enduit / Plâtre - Peinture
Résultat amiante		
absence d'amiante

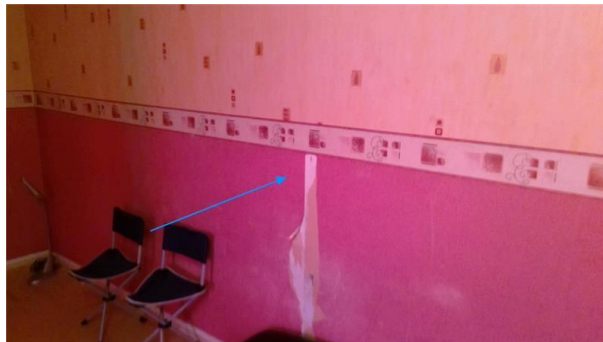
PRELEVEMENT : P010

Nom du client	Numéro de dossier	Localisation
HABITAT 77 OPH DE SEINE ET MARNE	RAAT_69LAC0202	2ème - Séjour Cloisons - B, G
Nom de l'opérateur	Date de prélèvement	Matériau
MARTIN Olivier	22/07/2021	Enduit / Plâtre - Peinture
Résultat amiante		
absence d'amiante

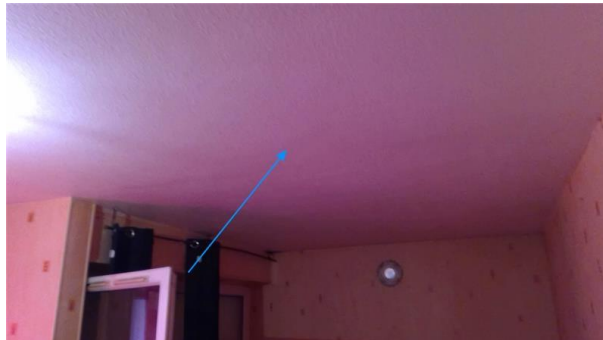
PRELEVEMENT : P011

Nom du client	Numéro de dossier	Localisation
HABITAT 77 OPH DE SEINE ET MARNE	RAAT_69LAC0202	2ème - Séjour Plafond - Plafond
Nom de l'opérateur	Date de prélèvement	Matériau
MARTIN Olivier	22/07/2021	Enduit / Plâtre - Peinture
Résultat amiante		
absence d'amiante
