Rapport de mission de repérage des matériaux et produits contenant de l'amiante avant réalisation de travaux

Référence : RAAT_69LAG0203

Adresse : 15 SQUARE DU GERFAUT

77420 CHAMPS-SUR-MARNE

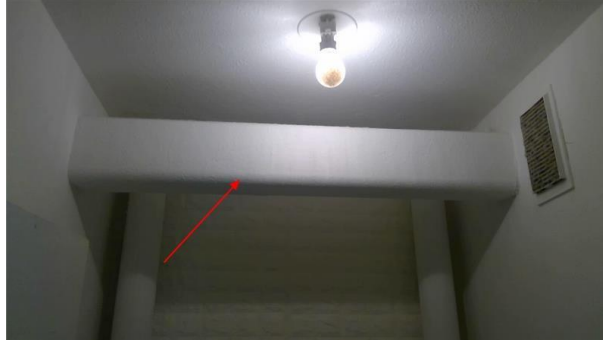
ANNEXE : Fiches d'identification et de cotation
ELEMENT : Conduit de ventilation
Emplacement

Nom du client	Numéro de dossier	Localisation
HABITAT 77 OPH DE SEINE ET MARNE	RAAT_69LAG0203	2ème - WC Conduit de ventilation - Plafond
Nom de l'opérateur	Date de prélèvement	Matériau
MARTIN Olivier		Fibro-ciment
Résultat amiante		
Présence d'amiante ()

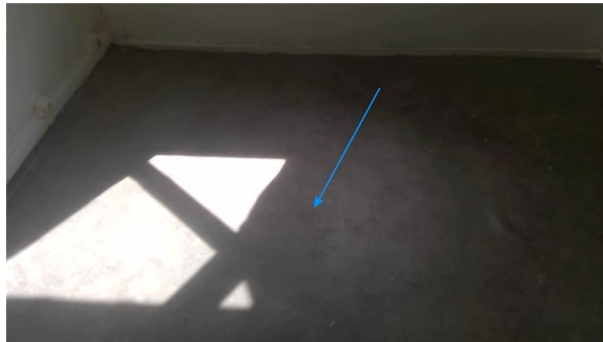
PRELEVEMENT : P001
Emplacement

Nom du client	Numéro de dossier	Localisation
HABITAT 77 OPH DE SEINE ET MARNE	RAAT_69LAG0203	2ème - Cuisine Plancher - Sol
Nom de l'opérateur	Date de prélèvement	Matériau
MARTIN Olivier	11/08/2021	Ragréage / colle - Linoleum
Résultat amiante		
absence d'amiante

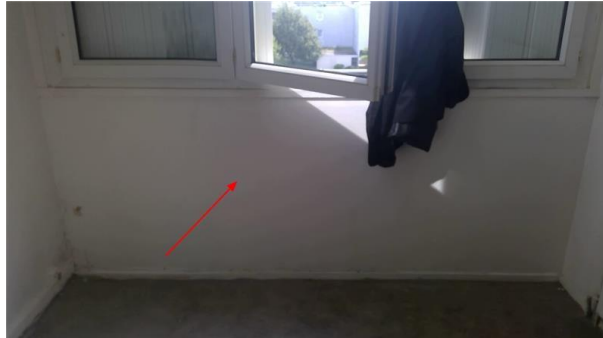
PRELEVEMENT : P002

Nom du client	Numéro de dossier	Localisation
HABITAT 77 OPH DE SEINE ET MARNE	RAAT_69LAG0203	2ème - Cuisine Mur façade - C
Nom de l'opérateur	Date de prélèvement	Matériau
MARTIN Olivier	11/08/2021	Béton / Enduit / Plâtre - toile de verre+peinture
Résultat amiante		
Présence d'amiante (Fibres d'amiante de type chrysotile)

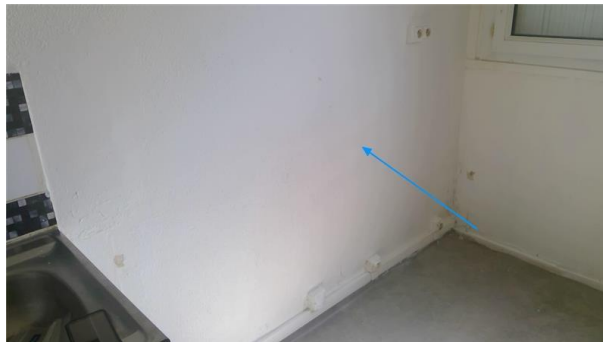
PRELEVEMENT : P003

Nom du client	Numéro de dossier	Localisation
HABITAT 77 OPH DE SEINE ET MARNE	RAAT_69LAG0203	2ème - Cuisine Mur - B
Nom de l'opérateur	Date de prélèvement	Matériau
MARTIN Olivier	11/08/2021	Béton / Enduit / Plâtre - toile de verre+peinture
Résultat amiante		
absence d'amiante

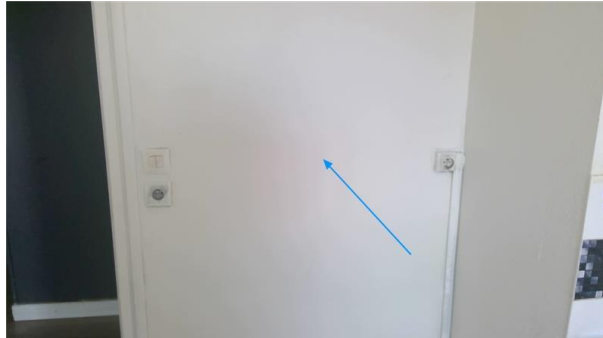
PRELEVEMENT : P004

Nom du client	Numéro de dossier	Localisation
HABITAT 77 OPH DE SEINE ET MARNE	RAAT_69LAG0203	2ème - Cuisine Cloisons - A, D
Nom de l'opérateur	Date de prélèvement	Matériau
MARTIN Olivier	11/08/2021	Enduit / Plâtre - toile de verre+peinture
Résultat amiante		
absence d'amiante

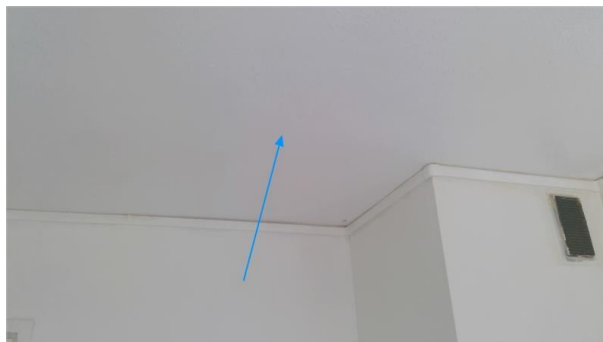
PRELEVEMENT : P005

Nom du client	Numéro de dossier	Localisation
HABITAT 77 OPH DE SEINE ET MARNE	RAAT_69LAG0203	2ème - Cuisine Plafond - Plafond
Nom de l'opérateur	Date de prélèvement	Matériau
MARTIN Olivier	11/08/2021	Enduit / Plâtre - Peinture
Résultat amiante		
absence d'amiante

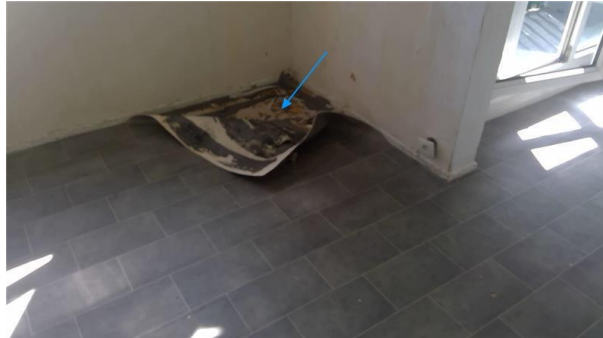
PRELEVEMENT : P006

Nom du client	Numéro de dossier	Localisation
HABITAT 77 OPH DE SEINE ET MARNE	RAAT_69LAG0203	2ème - Séjour Plancher - Sol
Nom de l'opérateur	Date de prélèvement	Matériau
MARTIN Olivier	11/08/2021	Ragréage / colle - Linoleum
Résultat amiante		
absence d'amiante

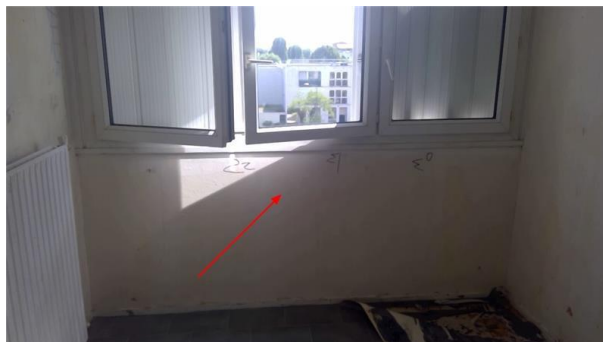
PRELEVEMENT : P007

Nom du client	Numéro de dossier	Localisation
HABITAT 77 OPH DE SEINE ET MARNE	RAAT_69LAG0203	2ème - Séjour Mur façade - C
Nom de l'opérateur	Date de prélèvement	Matériau
MARTIN Olivier	11/08/2021	Béton / Enduit / Plâtre - toile de verre+peinture
Résultat amiante		
Présence d'amiante (Fibres d'amiante de type chrysotile)

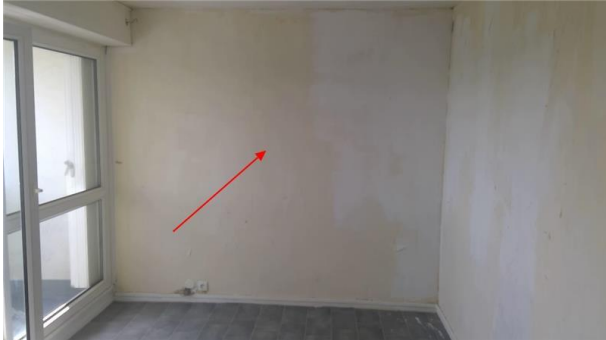
PRELEVEMENT : P008		
Emplacement

Nom du client	Numéro de dossier	Localisation
HABITAT 77 OPH DE SEINE ET MARNE	RAAT_69LAG0203	2ème - Séjour Mur - D
Nom de l'opérateur	Date de prélèvement	Matériau
MARTIN Olivier	11/08/2021	Béton / Enduit / Plâtre - toile de verre+peinture
Résultat amiante		
Présence d'amiante (Fibres d'amiante de type chrysotile)

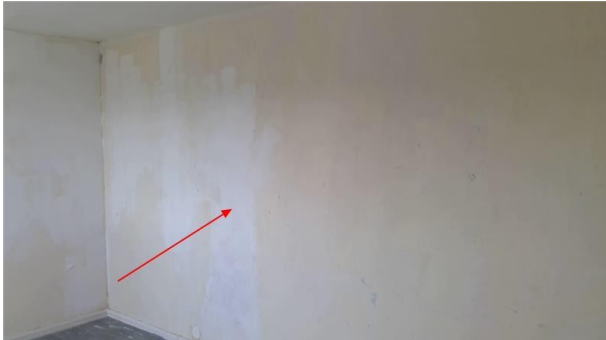
PRELEVEMENT : P009		
Emplacement

Nom du client	Numéro de dossier	Localisation
HABITAT 77 OPH DE SEINE ET MARNE	RAAT_69LAG0203	2ème - Séjour Cloisons - A, B
Nom de l'opérateur	Date de prélèvement	Matériau
MARTIN Olivier	11/08/2021	Enduit / Plâtre - toile de verre+peinture
Résultat amiante		
Présence d'amiante (Fibres d'amiante de type chrysotile)

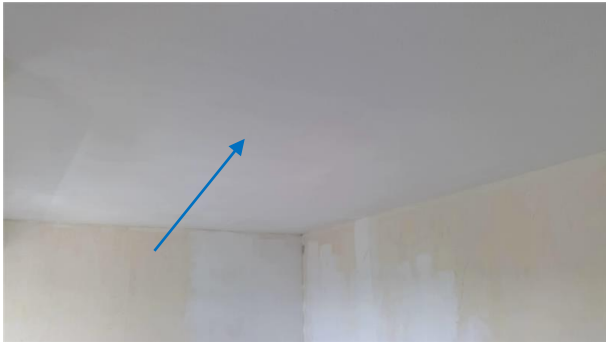
PRELEVEMENT : P010		
Emplacement

Nom du client	Numéro de dossier	Localisation
HABITAT 77 OPH DE SEINE ET MARNE	RAAT_69LAG0203	2ème - Séjour Plafond - Plafond
Nom de l'opérateur	Date de prélèvement	Matériau
MARTIN Olivier	11/08/2021	Enduit / Plâtre - Peinture
Résultat amiante		
absence d'amiante

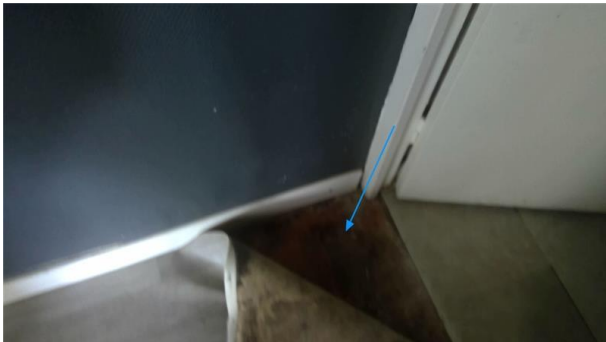
PRELEVEMENT : P011		
Emplacement

Nom du client	Numéro de dossier	Localisation
HABITAT 77 OPH DE SEINE ET MARNE	RAAT_69LAG0203	2ème - Entrée Plancher - Sol
Nom de l'opérateur	Date de prélèvement	Matériau
MARTIN Olivier	11/08/2021	Ragréage / colle - Linoleum
Résultat amiante		
absence d'amiante

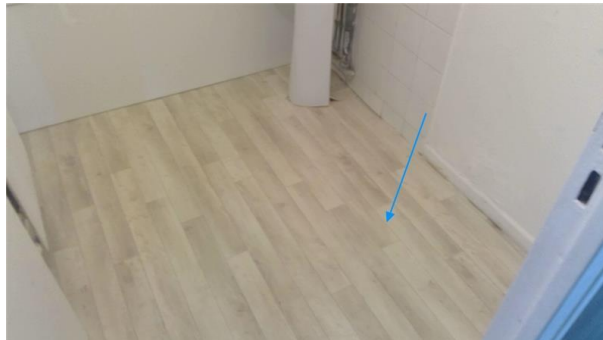
PRELEVEMENT : P012

Nom du client	Numéro de dossier	Localisation
HABITAT 77 OPH DE SEINE ET MARNE	RAAT_69LAG0203	2ème - Salle de Bains Plancher - Sol
Nom de l'opérateur	Date de prélèvement	Matériau
MARTIN Olivier	11/08/2021	Ragréage / colle - Linoleum
Résultat amiante		
absence d'amiante
