## Rapport de mission de repérage des matériaux et produits contenant de l'amiante avant réalisation de travaux

Référence : RAAT\_69LAN0401

Adresse : 29 Square De Diane

77186 NOISIEL

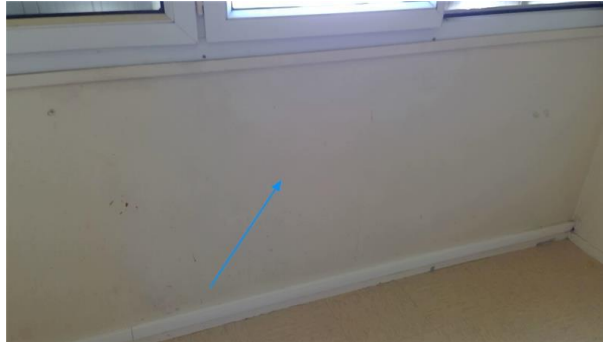
**ANNEXE : Fiches d'identification et de cotation**
**PRELEVEMENT : P001**
**Emplacement**

Nom du client	Numéro de dossier	Localisation
HABITAT 77 OPH DE SEINE ET MARNE	RAAT_69LAN0401	4ème - Cuisine Mur façade - C
Nom de l'opérateur	Date de prélèvement	Matériau
MARTIN Olivier	20/07/2021	Béton / Enduit / Plâtre - Peinture
Résultat amiante		
absence d'amiante

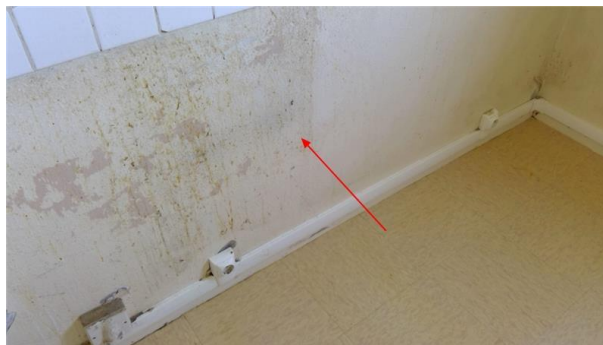
**PRELEVEMENT : P002**
**Emplacement**

Nom du client	Numéro de dossier	Localisation
HABITAT 77 OPH DE SEINE ET MARNE	RAAT_69LAN0401	4ème - Cuisine Mur - B
Nom de l'opérateur	Date de prélèvement	Matériau
MARTIN Olivier	20/07/2021	Béton / Enduit / Plâtre - Peinture
Résultat amiante		
Présence d'amiante (Fibres d'amiante de type chrysotile)

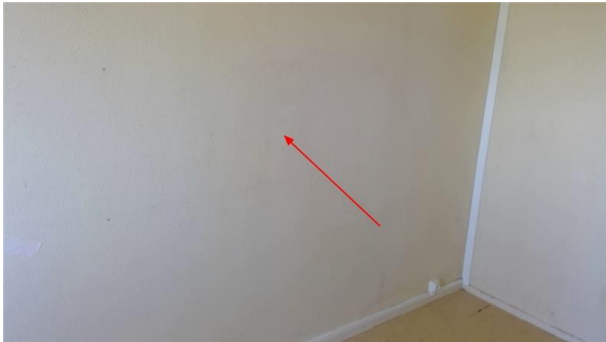
PRELEVEMENT : P003		
Emplacement

Nom du client	Numéro de dossier	Localisation
HABITAT 77 OPH DE SEINE ET MARNE	RAAT_69LAN0401	4ème - Cuisine Cloisons - A, D
Nom de l'opérateur	Date de prélèvement	Matériau
MARTIN Olivier	20/07/2021	Enduit / Plâtre - Peinture
Résultat amiante		
Présence d'amiante (Fibres d'amiante de type chrysotile)

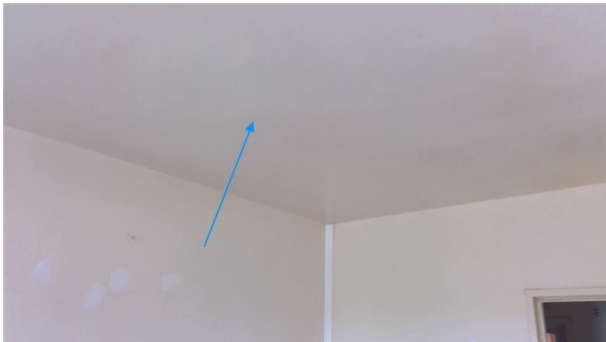
PRELEVEMENT : P004		
Emplacement

Nom du client	Numéro de dossier	Localisation
HABITAT 77 OPH DE SEINE ET MARNE	RAAT_69LAN0401	4ème - Cuisine Plafond - Plafond
Nom de l'opérateur	Date de prélèvement	Matériau
MARTIN Olivier	20/07/2021	Enduit / Plâtre - Peinture
Résultat amiante		
absence d'amiante

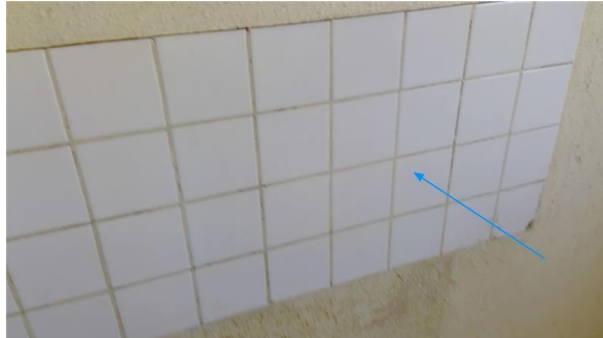
### PRELEVEMENT : P005

Nom du client	Numéro de dossier	Localisation
HABITAT 77 OPH DE SEINE ET MARNE	RAAT_69LAN0401	4ème - Cuisine Mur - C
Nom de l'opérateur	Date de prélèvement	Matériau
MARTIN Olivier	20/07/2021	Colle - Faïence
<b>Résultat amiante</b>		
absence d'amiante

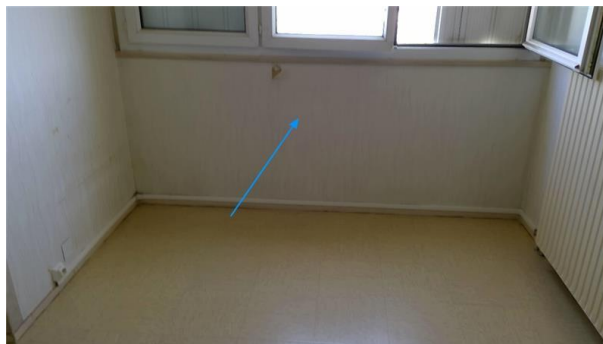
### PRELEVEMENT : P006

Nom du client	Numéro de dossier	Localisation
HABITAT 77 OPH DE SEINE ET MARNE	RAAT_69LAN0401	4ème - Séjour Mur façade - C
Nom de l'opérateur	Date de prélèvement	Matériau
MARTIN Olivier	20/07/2021	Béton / Enduit / Plâtre - Peinture
<b>Résultat amiante</b>		
absence d'amiante

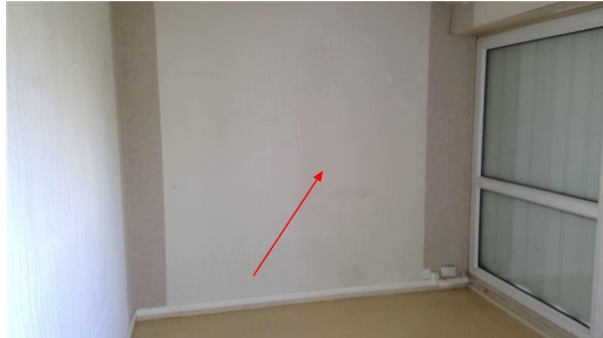
### PRELEVEMENT : P007

Nom du client	Numéro de dossier	Localisation
HABITAT 77 OPH DE SEINE ET MARNE	RAAT_69LAN0401	4ème - Séjour Mur - B
Nom de l'opérateur	Date de prélèvement	Matériau
MARTIN Olivier	20/07/2021	Béton / Enduit / Plâtre - Peinture
Résultat amiante		
Présence d'amiante (Fibres d'amiante de type chrysotile)

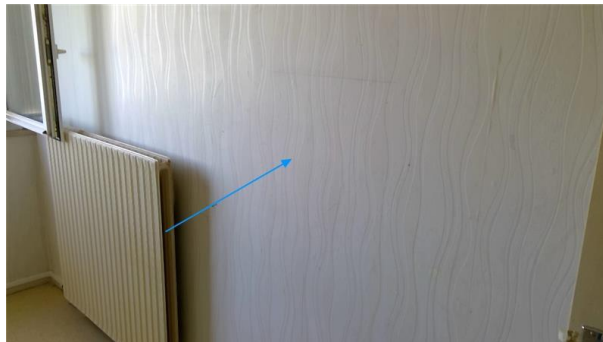
### PRELEVEMENT : P008

Nom du client	Numéro de dossier	Localisation
HABITAT 77 OPH DE SEINE ET MARNE	RAAT_69LAN0401	4ème - Séjour Cloisons - A, D
Nom de l'opérateur	Date de prélèvement	Matériau
MARTIN Olivier	20/07/2021	Enduit / Plâtre - Peinture
Résultat amiante		
absence d'amiante

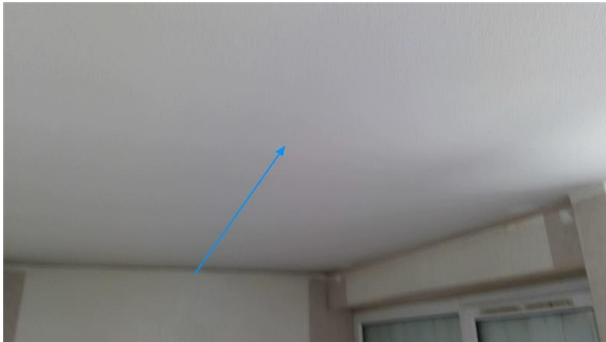
PRELEVEMENT : P009		
Emplacement

Nom du client	Numéro de dossier	Localisation
HABITAT 77 OPH DE SEINE ET MARNE	RAAT_69LAN0401	4ème - Séjour Plafond - Plafond
Nom de l'opérateur	Date de prélèvement	Matériau
MARTIN Olivier	20/07/2021	Enduit / Plâtre - Peinture
Résultat amiante		
absence d'amiante

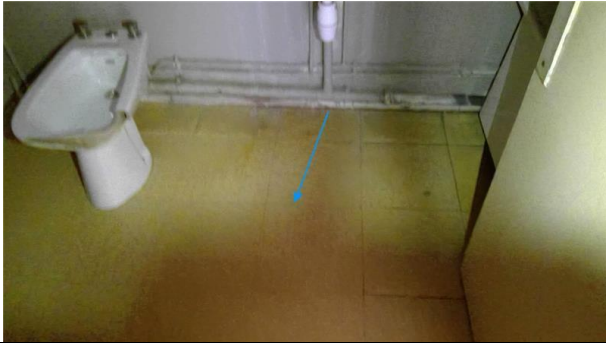
PRELEVEMENT : P010		
Emplacement

Nom du client	Numéro de dossier	Localisation
HABITAT 77 OPH DE SEINE ET MARNE	RAAT_69LAN0401	4ème - Salle de Bains Plancher - Sol
Nom de l'opérateur	Date de prélèvement	Matériau
MARTIN Olivier	20/07/2021	Ragréage / colle - Dalles de sol
Résultat amiante		
absence d'amiante

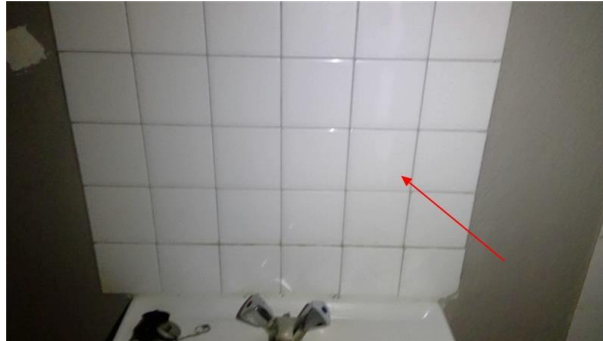
**PRELEVEMENT : P011**

Nom du client	Numéro de dossier	Localisation
HABITAT 77 OPH DE SEINE ET MARNE	RAAT_69LAN0401	4ème - Salle de Bains Mur - C
Nom de l'opérateur	Date de prélèvement	Matériau
MARTIN Olivier	20/07/2021	Colle - Faïence
Résultat amiante		
Présence d'amiante (Fibres d'amiante de type chrysotile)
