Rapport de mission de repérage des matériaux et produits contenant de l'amiante avant réalisation de travaux

17 SQUARE DU VENEUR

77420 CHAMPS SUR MARNE

| RAPPORT N° : | ASC_17_VENEUR | Laboratoire d'Analyses : | ITGA |

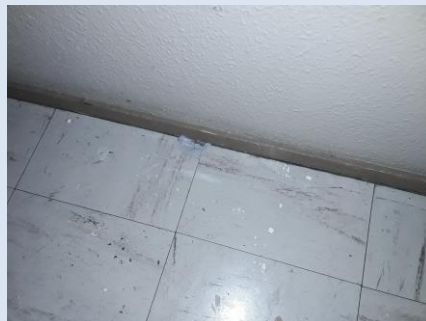
| PRELEVEMENT : ASC_17_VENEUR007 | | | |

| PRELEVEMENT : ASC_17_VENEUR007 | | | |
|---|---|---|---|
| Sol | | Fr1:Amiante détecté (Chrysotile) | |

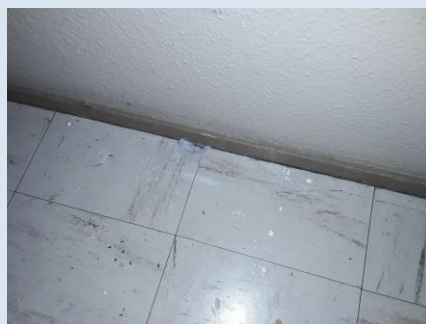
| PRELEVEMENT : ASC_17_VENEUR007 | | | |

| PRELEVEMENT : ASC_17_VENEUR007 | | | |
|---|--|---|---|
| Sol | | Fr2:Amiante détecté (Chrysotile) | |

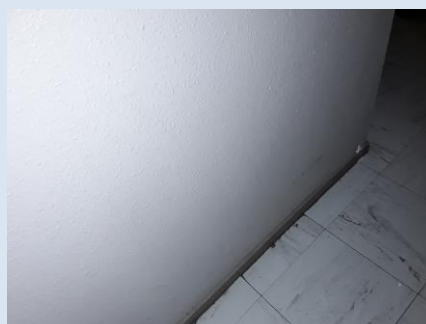
PRELEVEMENT : ASC_17_VENEURP010

| NOM DU CLIENT | NUMERO DU DOSSIER | PIECE OU LOCAL | |
|---|--|---|---|
| Mur C | | Amiante détecté (Chrysotile) | |

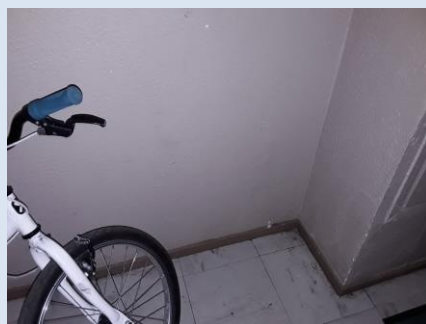
PRELEVEMENT : ASC_17_VENEURP011

| NOM DU CLIENT | NUMERO DU DOSSIER | PIECE OU LOCAL | |
|---|---|---|---|
| Mur F | | Amiante détecté (Chrysotile) | |

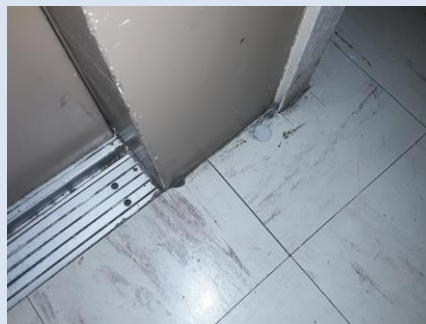
| PRELEVEMENT : ASC_17_VENEUR013 | | | |

| PRELEVEMENT : ASC_17_VENEUR013 | | | |
|---|---|---|---|
| Sol | | Fr1:Amiante détecté (Chrysotile) | |

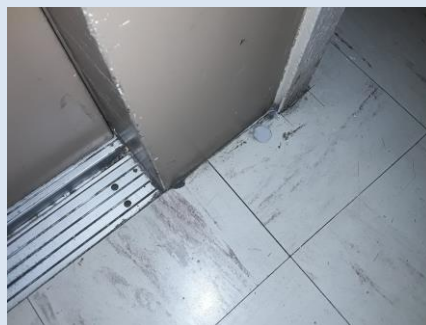
| PRELEVEMENT : ASC_17_VENEURP013 | | | |

| PRELEVEMENT : ASC_17_VENEURP013 | | | |
|---|--|---|---|
| Sol | | Fr2:Amiante détecté (Chrysotile) | |
