## Rapport de mission de repérage des matériaux et produits contenant de l'amiante avant réalisation de travaux

### 19 SQUARE DU VENEUR

### 77420 CHAMPS SUR MARNE

RAPPORT N° :	ASC_19_VENEUR	Laboratoire d'Analyses :	ITGA
Repérage réalisé le :	17/04/2019	Adresse laboratoire :	3 RUE ARMAND HERPIN LACROIX - CS 46537 35065 RENNES CEDEX
Accompagnateur :		Numéro d'accréditation :	1-5967
Par :	Mickaël JULIEN	Organisme d'assurance professionnelle :	AXA France
N° certificat :	CPDI 4129	Adresse assurance :	313 Terrasses de l'Arche 92727 NANTERRE CEDEX
Date d'obtention :	01/01/2017	N° de contrat d'assurance :	10158549604
Organisme certificateur	I.CERT Parc Edonia - Bâtiment G - Rue de la Terre Victoria - 35760 SAINT-GREGOIRE	Date de validité :	31/12/2019

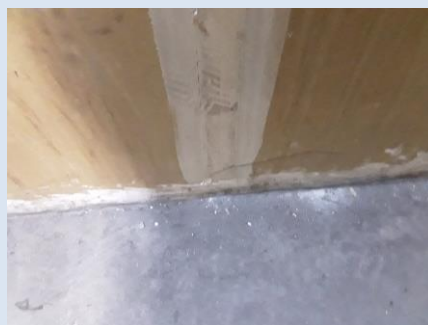
PRELEVEMENT : ASC_19_VENEURP002			
NOM DU CLIENT	NUMERO DU DOSSIER		PIECE OU LOCAL
OPH77	ASC_19_VENEUR 17/04/2019		Machinerie ascenseur 1 (R+6)
ELEMENT	DESCRIPTIF DU LABORATOIRE	DATE DE PRELEVEMENT	NOM DE L'OPERATEUR
Enduit / Calicot	Enduit plâtreux blanc en vrac + peinture non séparable + carton non séparable	17/04/2019	JULIEN Mickaël
LOCALISATION		RESULTAT	
Mur C		Amiante détecté (Chrysotile)

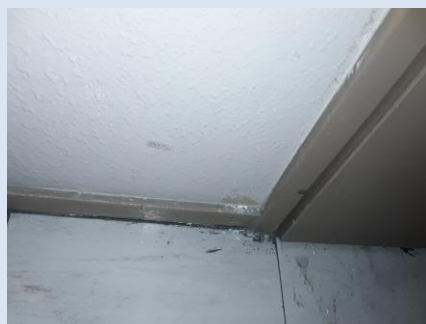
PRELEVEMENT : ASC_19_VENEUR003			
NOM DU CLIENT	NUMERO DU DOSSIER	PIECE OU LOCAL	
OPH77	ASC_19_VENEUR 17/04/2019	Palier 5 (R+5)	
ELEMENT	DESCRIPTIF DU LABORATOIRE	DATE DE PRELEVEMENT	NOM DE L'OPERATEUR
Enduit / Peinture plaque de plâtre	Enduit plâtreux blanc en vrac + peinture non séparable + carton en faible quantité en vrac non séparable	17/04/2019	JULIEN Mickaël
LOCALISATION		RESULTAT	
Mur D		Amiante non détecté

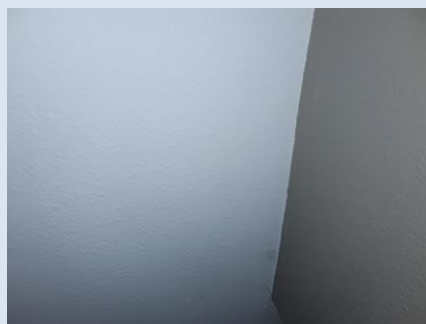
PRELEVEMENT : ASC_19_VENEUR004			
NOM DU CLIENT	NUMERO DU DOSSIER	PIECE OU LOCAL	
OPH77	ASC_19_VENEUR 17/04/2019	Palier 5 (R+5)	
ELEMENT	DESCRIPTIF DU LABORATOIRE	DATE DE PRELEVEMENT	NOM DE L'OPERATEUR
Enduit béton	Enduit plâtreux blanc en vrac + peinture non séparable	17/04/2019	JULIEN Mickaël
LOCALISATION		RESULTAT	
Plafond		Amiante non détecté

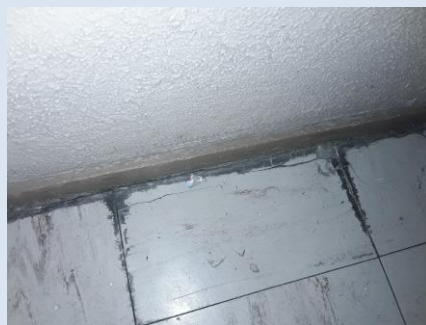
Palier 3	R+3	Dalle de sol	Dalle dure cassante beige + matériau gris en faible quantité non séparable	Sol	ASC_19_VENEURP005	ZPSO	DEGRADATION PARTIELLE	Amiante détecté (Chrysotile)

PRELEVEMENT : ASC_19_VENEURP005			
NOM DU CLIENT	NUMERO DU DOSSIER	PIECE OU LOCAL	
OPH77	ASC_19_VENEUR 17/04/2019	Palier 5 (R+5)	
ELEMENT	DESCRIPTIF DU LABORATOIRE	DATE DE PRELEVEMENT	NOM DE L'OPERATEUR
Dalle de sol	Dalle dure cassante beige + matériau gris en faible quantité non séparable	17/04/2019	JULIEN Mickaël
LOCALISATION		RESULTAT	
Sol		Amiante détecté (Chrysotile)

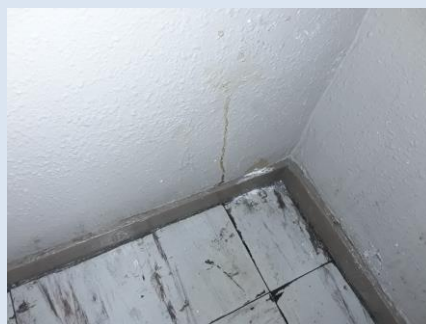
PRELEVEMENT : ASC_19_VENEURP006			
NOM DU CLIENT	NUMERO DU DOSSIER	PIECE OU LOCAL	
OPH77	ASC_19_VENEUR 17/04/2019	Palier 5 (R+5)	
ELEMENT	DESCRIPTIF DU LABORATOIRE	DATE DE PRELEVEMENT	NOM DE L'OPERATEUR
Enduit béton	Enduit plâtreux blanc en vrac + peinture non séparable	17/04/2019	JULIEN Mickaël
LOCALISATION		RESULTAT	
Mur P		Amiante non détecté

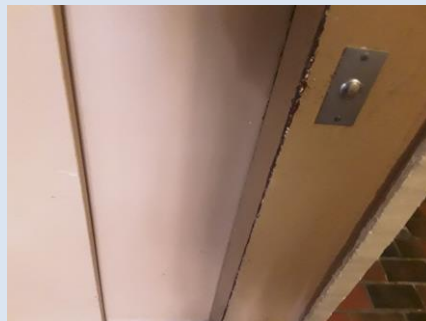
PRELEVEMENT : ASC_19_VENEURP009			
NOM DU CLIENT	NUMERO DU DOSSIER		PIECE OU LOCAL
OPH77	ASC_19_VENEUR 17/04/2019		Ascenseur (R+5)
ELEMENT	DESCRIPTIF DU LABORATOIRE	DATE DE PRELEVEMENT	NOM DE L'OPERATEUR
Peinture	Peintures multiples en vrac	17/04/2019	JULIEN Mickaël
LOCALISATION		RESULTAT	
Porte d'ascenseur		Amiante non détecté

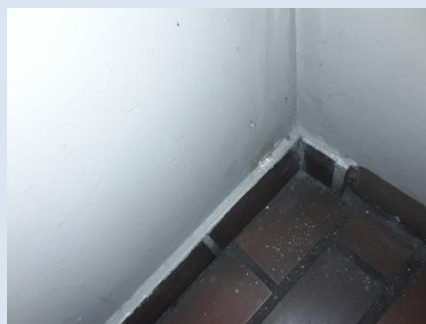
PRELEVEMENT : ASC_19_VENEURP010			
NOM DU CLIENT	NUMERO DU DOSSIER		PIECE OU LOCAL
OPH77	ASC_19_VENEUR 17/04/2019		Palier (RC)
ELEMENT	DESCRIPTIF DU LABORATOIRE	DATE DE PRELEVEMENT	NOM DE L'OPERATEUR
Enduit béton	Enduit plâtreux blanc en vrac + peinture non séparable	17/04/2019	JULIEN Mickaël
LOCALISATION		RESULTAT	
Mur B		Amiante non détecté

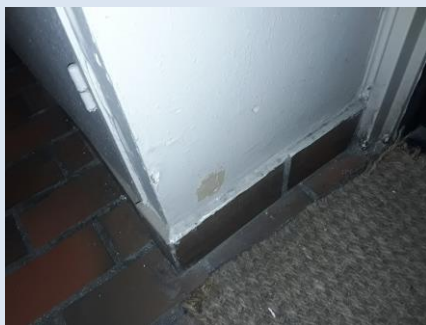
**PRELEVEMENT : ASC\_19\_VENEURP011**

NOM DU CLIENT	NUMERO DU DOSSIER	PIECE OU LOCAL	
OPH77	ASC_19_VENEUR 17/04/2019	Palier (RC)	
ELEMENT	DESCRIPTIF DU LABORATOIRE	DATE DE PRELEVEMENT	NOM DE L'OPERATEUR
Enduit	Enduit plâtreux blanc en vrac + peinture non séparable	17/04/2019	JULIEN Mickaël
LOCALISATION		RESULTAT	
Mur P		Amiante non détecté

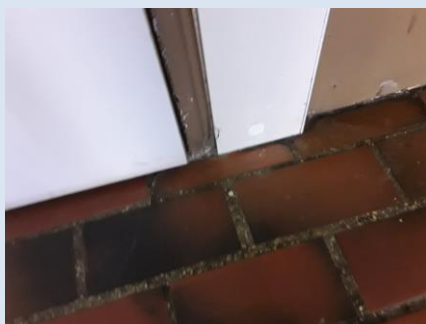
**PRELEVEMENT : ASC\_19\_VENEURP012**

NOM DU CLIENT	NUMERO DU DOSSIER	PIECE OU LOCAL	
OPH77	ASC_19_VENEUR 17/04/2019	Palier (RC)	
ELEMENT	DESCRIPTIF DU LABORATOIRE	DATE DE PRELEVEMENT	NOM DE L'OPERATEUR
Colle faïence	Colle grise en faible quantité en vrac non séparable + carrelage	17/04/2019	JULIEN Mickaël
LOCALISATION		RESULTAT	
Mur D		Amiante non détecté

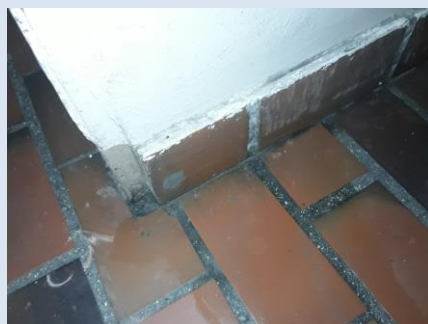
PRELEVEMENT : ASC_19_VENEURP014			
NOM DU CLIENT	NUMERO DU DOSSIER	PIECE OU LOCAL	
OPH77	ASC_19_VENEUR 17/04/2019	Palier (RC)	
ELEMENT	DESCRIPTIF DU LABORATOIRE	DATE DE PRELEVEMENT	NOM DE L'OPERATEUR
Colle plinthe	Colle beige en faible quantité non séparable + carrelage	17/04/2019	JULIEN Mickaël
LOCALISATION		RESULTAT	
Mur E		Amiante détecté (Chrysotile)
