# Rapport de mission de repérage des matériaux et produits contenant de l'amiante avant réalisation de travaux

## CHAMPS SUR MARNE - 11 SQUARE DU GERFAUT

Rapport N°: CHAMPS SUR MARNE - 11 SQUARE DU GERFAUT 12/12/2017 1/24

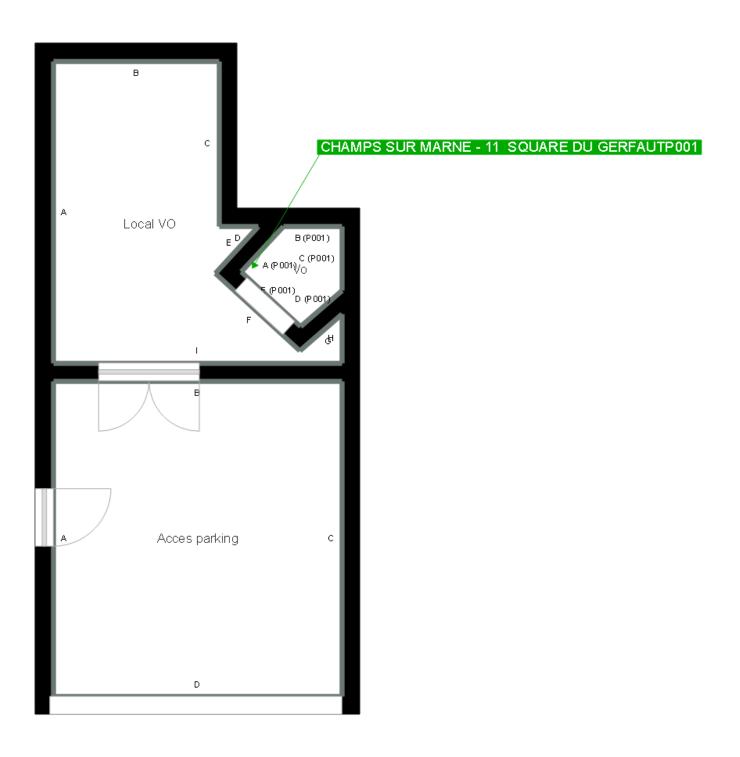
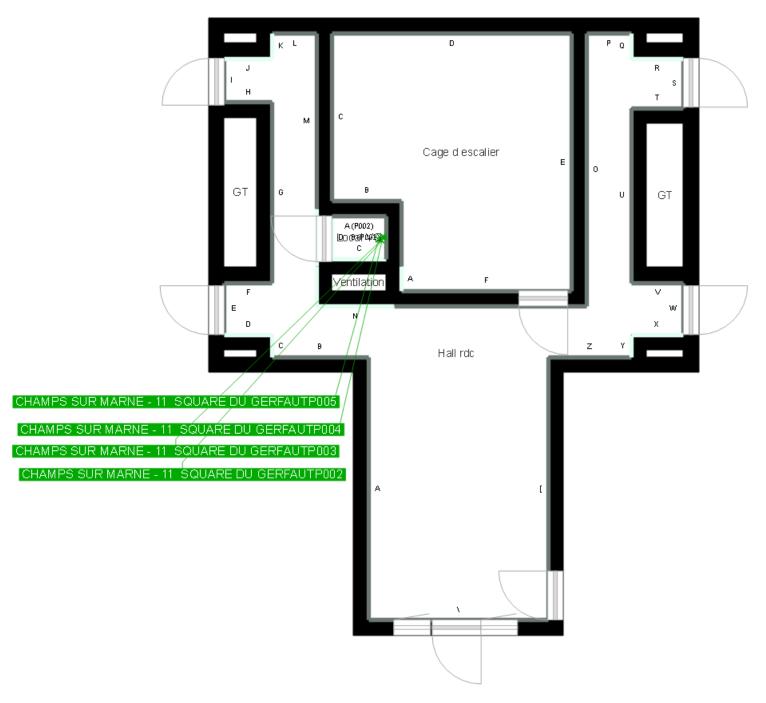
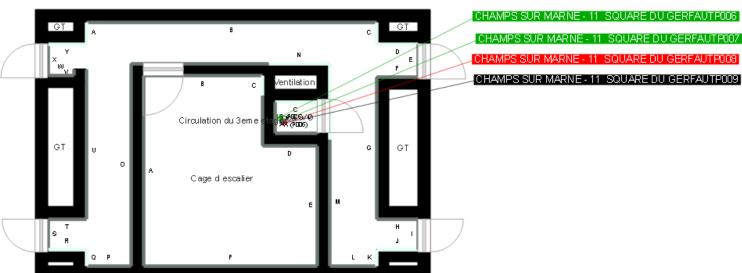
Porte d entree

## Idem du 1er au 3eme etages

CHAMPS SUR MARNE - 11 SQUARE DU GERFAUTP009
