## Rapport de mission de repérage des matériaux et produits contenant de l'amiante avant réalisation de travaux

CHAMPS SUR MARNE - 13 SQUARE DU GERFAUT

RAPPORT N° :	CHAMPS SUR MARNE - 13 SQUARE DU GERFAUT	Laboratoire d'Analyses :	ITGA
Repérage réalisé le :	12/12/2017	Adresse laboratoire :	3 RUE ARMAND HERPIN LACROIX - CS 46537 35065 RENNES CEDEX
Accompagnateur :		Numéro d'accréditation :	1-5967
Par :	Mickaël JULIEN	Organisme d'assurance professionnelle :	ALLIANZ
N° certificat :	CPDI 4129	Adresse assurance :	Direction Opérations Entreprises 5C Esplanade Charles de Gaulle 33081 BORDEAUX CEDEX
Date d'obtention :	01/01/2017	N° de contrat d'assurance :	55897385
Organisme certificateur	I.CERT Parc Edonia - Bâtiment G - Rue de la Terre Victoria - 35760 SAINT-GREGOIRE	Date de validité :	31/12/2017

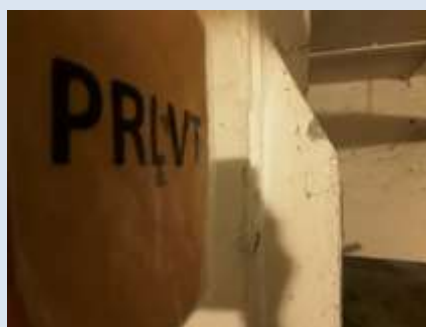
PRELEVEMENT : CHAMPS SUR MARNE - 13 SQUARE DU GERFAUTP001			
NOM DU CLIENT	NUMERO DU DOSSIER		PIECE OU LOCAL
OPH77	CHAMPS SUR MARNE - 13 SQUARE DU GERFAUT 12/12/2017		Locaux vide-ordures
ELEMENT	DESCRIPTIF DU LABORATOIRE	DATE DE PRELEVEMENT	NOM DE L'OPERATEUR
Enduit	Enduit plâtreux blanc en vrac + peinture non séparable + matériau gris en faible quantité non séparable	12/12/2017	JULIEN Mickaël
LOCALISATION		RESULTAT	
Vide-ordures		Amiante non détecté

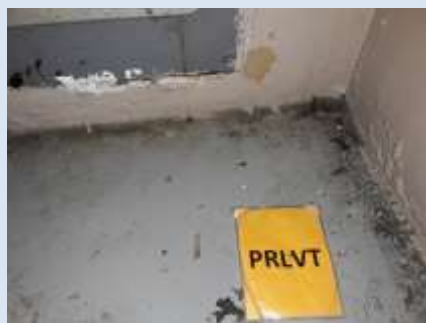
PRELEVEMENT : CHAMPS SUR MARNE - 13 SQUARE DU GERFAUTP002			
NOM DU CLIENT	NUMERO DU DOSSIER		PIECE OU LOCAL
OPH77	CHAMPS SUR MARNE - 13 SQUARE DU GERFAUT 12/12/2017		Locaux vide-ordures
ELEMENT	DESCRIPTIF DU LABORATOIRE	DATE DE PRELEVEMENT	NOM DE L'OPERATEUR
Enduit béton	Peintures multiples en vrac	12/12/2017	JULIEN Mickaël
LOCALISATION		RESULTAT	
Mur B		Amiante non détecté

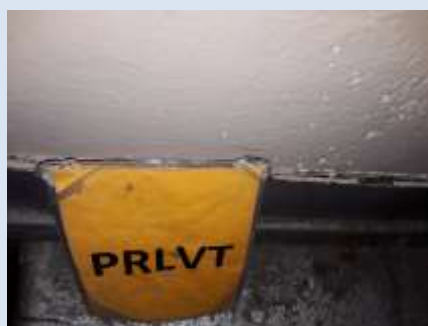
PRELEVEMENT : CHAMPS SUR MARNE - 13 SQUARE DU GERFAUTP004

NOM DU CLIENT	NUMERO DU DOSSIER	PIECE OU LOCAL	
OPH77	CHAMPS SUR MARNE - 13 SQUARE DU GERFAUT 12/12/2017	Locaux vide-ordures	
ELEMENT	DESCRIPTIF DU LABORATOIRE	DATE DE PRELEVEMENT	NOM DE L'OPERATEUR
Joint d'assemblage	Mousse noire en vrac + peinture non séparable	12/12/2017	JULIEN Mickaël
LOCALISATION		RESULTAT	
Vide-ordures		Amiante non détecté

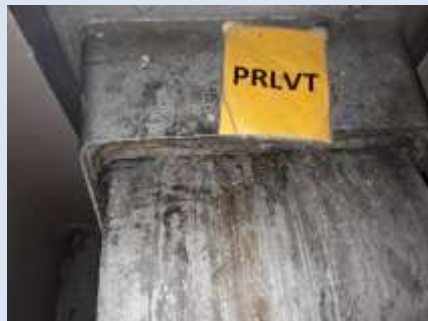
PRELEVEMENT : CHAMPS SUR MARNE - 13 SQUARE DU GERFAUTP005

NOM DU CLIENT	NUMERO DU DOSSIER	PIECE OU LOCAL	
OPH77	CHAMPS SUR MARNE - 13 SQUARE DU GERFAUT 12/12/2017	Locaux vide-ordures	
ELEMENT	DESCRIPTIF DU LABORATOIRE	DATE DE PRELEVEMENT	NOM DE L'OPERATEUR
Joint	Mousse noire avec poussières	12/12/2017	JULIEN Mickaël
LOCALISATION		RESULTAT	
Vide-ordures		Amiante non détecté

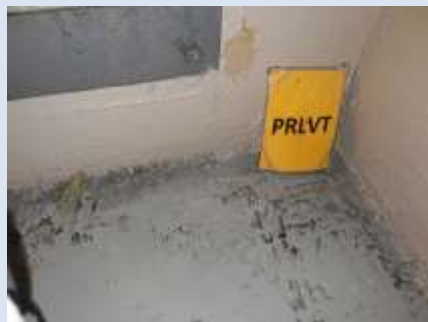
PRELEVEMENT : CHAMPS SUR MARNE - 13 SQUARE DU GERFAUTP006

PIECE	ETAGE	ELEMENTS	DESCRIPTIF LABORATOIRE	Echantillon	REPERAGE	ETAT	RESULTAT
Locaux vide-ordures		Enduit béton	Enduit plâtreux blanc en vrac + peintures multiples non séparable	CHAMPS SUR MARNE - 13 SQUARE DU GERFAUTP006	Mur B	BON ETAT	Amiante détecté (Chrysotile)

NOM DU CLIENT	NUMERO DU DOSSIER	PIECE OU LOCAL	
OPH77	CHAMPS SUR MARNE - 13 SQUARE DU GERFAUT 12/12/2017	Locaux vide-ordures	
ELEMENT	DESCRIPTIF DU LABORATOIRE	DATE DE PRELEVEMENT	NOM DE L'OPERATEUR
Enduit béton	Enduit plâtreux blanc en vrac + peintures multiples non séparable	12/12/2017	JULIEN Mickaël
LOCALISATION		RESULTAT	
Mur B		Amiante détecté (Chrysotile)

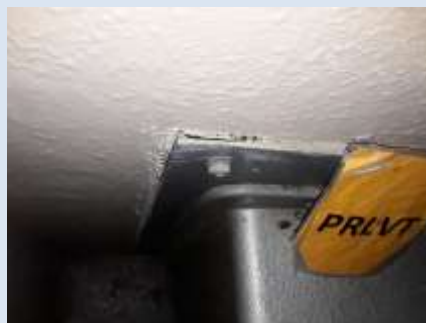
PRELEVEMENT : CHAMPS SUR MARNE - 13 SQUARE DU GERFAUTP007

NOM DU CLIENT	NUMERO DU DOSSIER	PIECE OU LOCAL	
OPH77	CHAMPS SUR MARNE - 13 SQUARE DU GERFAUT 12/12/2017	Locaux vide-ordures	
ELEMENT	DESCRIPTIF DU LABORATOIRE	DATE DE PRELEVEMENT	NOM DE L'OPERATEUR
Joint d'assemblage	Mousse noire + peinture non séparable	12/12/2017	JULIEN Mickaël
LOCALISATION		RESULTAT	
Vide-ordures		Amiante non détecté

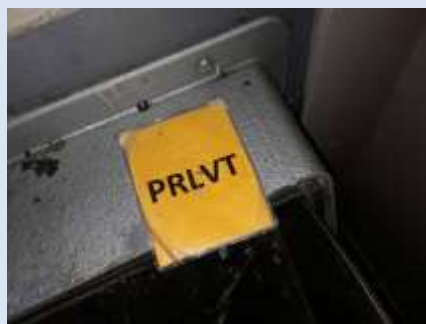
PRELEVEMENT : CHAMPS SUR MARNE - 13 SQUARE DU GERFAUTP008

NOM DU CLIENT	NUMERO DU DOSSIER	PIECE OU LOCAL	
OPH77	CHAMPS SUR MARNE - 13 SQUARE DU GERFAUT 12/12/2017	Locaux vide-ordures	
ELEMENT	DESCRIPTIF DU LABORATOIRE	DATE DE PRELEVEMENT	NOM DE L'OPERATEUR
Joint	Mousse noire + colle polymère jaune avec poussières non séparable	12/12/2017	JULIEN Mickaël
LOCALISATION		RESULTAT	
Vide-ordures		Amiante non détecté
