## Rapport de mission de repérage des matériaux et produits contenant de l'amiante avant réalisation de travaux

77420 CHAMPS SUR MARNE

RAPPORT N° :	CHAMPS SUR MARNE - 15 SQARE DU GERFAUT	Laboratoire d'Analyses :	ITGA
Repérage réalisé le :	12/12/2017	Adresse laboratoire :	3 RUE ARMAND HERPIN LACROIX - CS 46537 35065 RENNES CEDEX
Accompagnateur :		Numéro d'accréditation :	1-5967
Par :	Mickaël JULIEN	Organisme d'assurance professionnelle :	ALLIANZ
N° certificat :	CPDI 4129	Adresse assurance :	Direction Opérations Entreprises 5C Esplanade Charles de Gaulle 33081 BORDEAUX CEDEX
Date d'obtention :	01/01/2017	N° de contrat d'assurance :	55897385
Organisme certificateur	I.CERT Parc Edonia - Bâtiment G - Rue de la Terre Victoria - 35760 SAINT-GREGOIRE	Date de validité :	31/12/2017

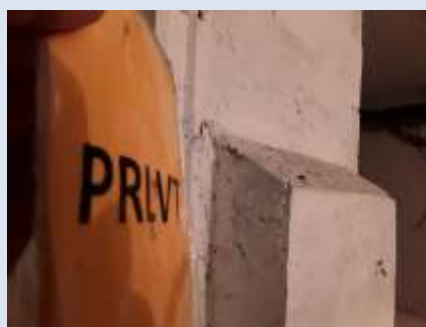
PRELEVEMENT : CHAMPS SUR MARNE - 15 SQUARE DU GERFAUTP001			
NOM DU CLIENT	NUMERO DU DOSSIER		PIECE OU LOCAL
OPH77	CHAMPS SUR MARNE - 15 SQUARE DU GERFAUT 12/12/2017		Locaux vide-ordures
ELEMENT	DESCRIPTIF DU LABORATOIRE	DATE DE PRELEVEMENT	NOM DE L'OPERATEUR
Enduit	Enduit compact gris + matériau plâtreux blanc en faible quantité non séparable + peinture non séparable	12/12/2017	JULIEN Mickaël
LOCALISATION		RESULTAT	
Vide-ordures		Amiante non détecté

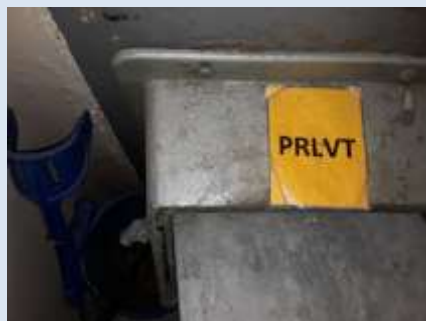
PRELEVEMENT : CHAMPS SUR MARNE - 15 SQUARE DU GERFAUTP003

NOM DU CLIENT	NUMERO DU DOSSIER	PIECE OU LOCAL	
OPH77	CHAMPS SUR MARNE - 15 SQUARE DU GERFAUT 12/12/2017	Locaux vide-ordures	
ELEMENT	DESCRIPTIF DU LABORATOIRE	DATE DE PRELEVEMENT	NOM DE L'OPERATEUR
Peinture	Peinture en vrac	12/12/2017	JULIEN Mickaël
LOCALISATION		RESULTAT	
Vide-ordures		Amiante non détecté

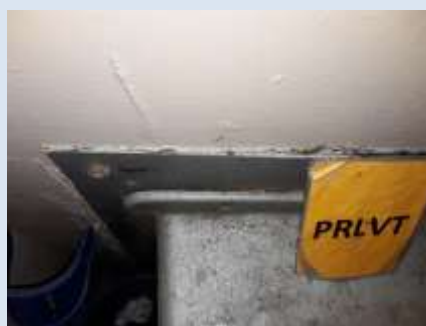
PRELEVEMENT : CHAMPS SUR MARNE - 15 SQUARE DU GERFAUTP004

NOM DU CLIENT	NUMERO DU DOSSIER	PIECE OU LOCAL	
OPH77	CHAMPS SUR MARNE - 15 SQUARE DU GERFAUT 12/12/2017	Locaux vide-ordures	
ELEMENT	DESCRIPTIF DU LABORATOIRE	DATE DE PRELEVEMENT	NOM DE L'OPERATEUR
Joint d'assemblage	Mousse noire + peinture non séparable	12/12/2017	JULIEN Mickaël
LOCALISATION		RESULTAT	
Vide-ordures		Amiante non détecté

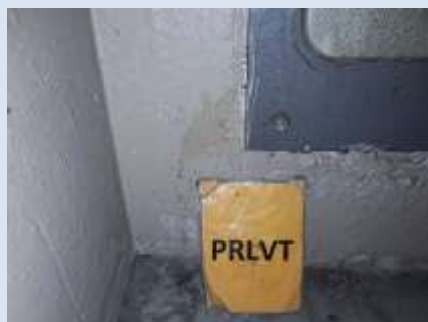
**PRELEVEMENT : CHAMPS SUR MARNE - 15 SQUARE DU GERFAUTP006**

NOM DU CLIENT	NUMERO DU DOSSIER	PIECE OU LOCAL	
OPH77	CHAMPS SUR MARNE - 15 SQUARE DU GERFAUT 12/12/2017	Locaux vide-ordures	
ELEMENT	DESCRIPTIF DU LABORATOIRE	DATE DE PRELEVEMENT	NOM DE L'OPERATEUR
Enduit béton	Enduit plâtreux blanc en vrac + peintures multiples non séparable	12/12/2017	JULIEN Mickaël
LOCALISATION		RESULTAT	
Mur B		Amiante non détecté

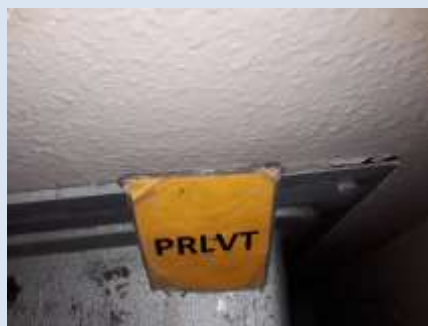
PRELEVEMENT : CHAMPS SUR MARNE - 15 SQUARE DU GERFAUTP008

NOM DU CLIENT	NUMERO DU DOSSIER	PIECE OU LOCAL	
OPH77	CHAMPS SUR MARNE - 15 SQUARE DU GERFAUT 12/12/2017	Locaux vide-ordures	
ELEMENT	DESCRIPTIF DU LABORATOIRE	DATE DE PRELEVEMENT	NOM DE L'OPERATEUR
Joint d'assemblage	Mousse noire + peinture non séparable	12/12/2017	JULIEN Mickaël
LOCALISATION		RESULTAT	
Vide-ordures		Amiante non détecté

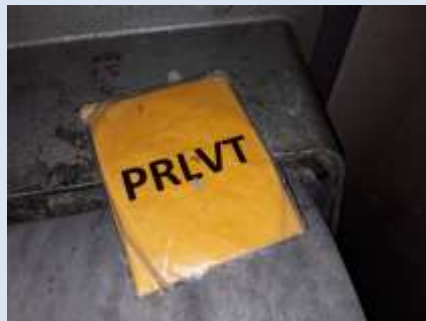
PRELEVEMENT : CHAMPS SUR MARNE - 15 SQUARE DU GERFAUTP009			
NOM DU CLIENT	NUMERO DU DOSSIER		PIECE OU LOCAL
OPH77	CHAMPS SUR MARNE - 15 SQUARE DU GERFAUT 12/12/2017		Locaux vide-ordures
ELEMENT	DESCRIPTIF DU LABORATOIRE	DATE DE PRELEVEMENT	NOM DE L'OPERATEUR
Joint	Mousse noire avec poussières	12/12/2017	JULIEN Mickaël
LOCALISATION		RESULTAT	
Vide-ordures		Amiante non détecté	
EMPLACEMENT
