Rapport de mission de repérage des matériaux et produits contenant de l'amiante avant réalisation de travaux

19SQUARE VENEUR

77420 CHAMPS SUR MARNE

RAPPORT N° :	CHAMPS SUR MARNE - 19SQUARE VENEUR	Laboratoire d'Analyses :	ITGA
Repérage réalisé le :	12/12/2017	Adresse laboratoire :	3 RUE ARMAND HERPIN LACROIX - CS 46537 35065 RENNES CEDEX
Accompagnateur :		Numéro d'accréditation :	1-5967
Par :	Mickaël JULIEN	Organisme d'assurance professionnelle :	ALLIANZ
N° certificat :	CPDI 4129	Adresse assurance :	Direction Opérations Entreprises 5C Esplanade Charles de Gaulle 33081 BORDEAUX CEDEX
Date d'obtention :	01/01/2017	N° de contrat d'assurance :	55897385
Organisme certificateur	I.CERT Parc Edonia - Bâtiment G - Rue de la Terre Victoria - 35760 SAINT-GREGOIRE	Date de validité :	31/12/2017

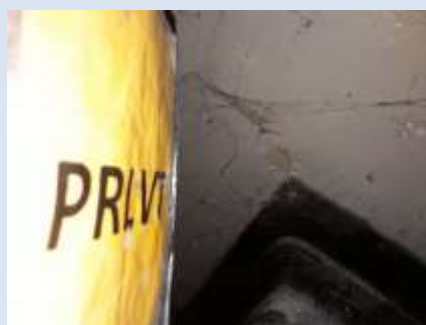
PRELEVEMENT : CHAMPS SUR MARNE - 19SQUARE VENEURP001			
NOM DU CLIENT	NUMERO DU DOSSIER		PIECE OU LOCAL
OPH77	CHAMPS SUR MARNE - 19SQUARE VENEUR 12/12/2017		Locaux vide-ordures
ELEMENT	DESCRIPTIF DU LABORATOIRE	DATE DE PRELEVEMENT	NOM DE L'OPERATEUR
Enduit béton	Enduit gris en faible quantité en vrac	12/12/2017	JULIEN Mickaël
LOCALISATION		RESULTAT	
Mur B		Amiante non détecté

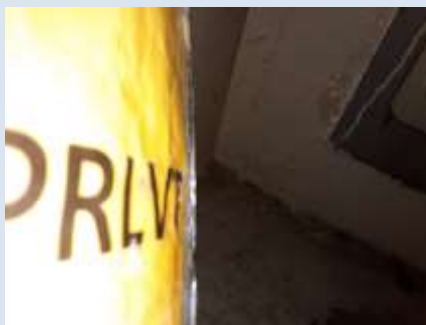
PIECE	ETAGE	ELEMENTS	DESCRIPTIF LABORATOIRE	REPERAGE	Echantillon	METHODE	ETAT	RESULTAT
Locaux vide-ordures		Enduit béton	Enduit plâtreux blanc en vrac + peintures multiples en vrac non séparable	Mur B	CHAMPS SUR MARNE - 19SQUARE VENEURP003	RESULTAT ANALYSE	BON ETAT	Amiante détecté (Chrysotile)

PRELEVEMENT : CHAMPS SUR MARNE - 19SQUARE VENEURP003			
NOM DU CLIENT	NUMERO DU DOSSIER		PIECE OU LOCAL
OPH77	CHAMPS SUR MARNE - 19SQUARE VENEUR 12/12/2017		Locaux vide-ordures
ELEMENT	DESCRIPTIF DU LABORATOIRE	DATE DE PRELEVEMENT	NOM DE L'OPERATEUR
Enduit béton	Enduit plâtreux blanc en vrac + peintures multiples en vrac non séparable	12/12/2017	JULIEN Mickaël
LOCALISATION		RESULTAT	
Mur B		Amiante détecté (Chrysotile)

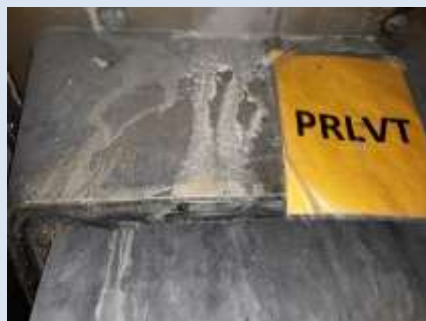
PRELEVEMENT : CHAMPS SUR MARNE - 19SQUARE VENEURP005			
NOM DU CLIENT	NUMERO DU DOSSIER		PIECE OU LOCAL
OPH77	CHAMPS SUR MARNE - 19SQUARE VENEUR 12/12/2017		Locaux vide-ordures
ELEMENT	DESCRIPTIF DU LABORATOIRE	DATE DE PRELEVEMENT	NOM DE L'OPERATEUR
Joint	Mousse noire avec poussières	12/12/2017	JULIEN Mickaël
LOCALISATION		RESULTAT	
Vide-ordures		Amiante non détecté

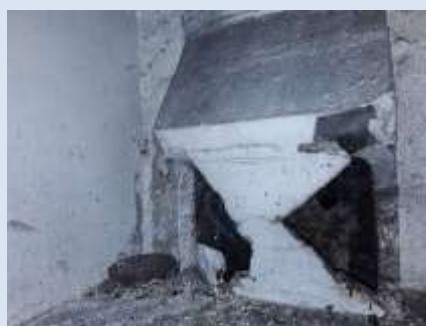
PRELEVEMENT : CHAMPS SUR MARNE - 19SQUARE VENEURP006			
NOM DU CLIENT	NUMERO DU DOSSIER		PIECE OU LOCAL
OPH77	CHAMPS SUR MARNE - 19SQUARE VENEUR 12/12/2017		Locaux vide-ordures
ELEMENT	DESCRIPTIF DU LABORATOIRE	DATE DE PRELEVEMENT	NOM DE L'OPERATEUR
Enduit béton	Enduit compact gris en vrac + peinture	12/12/2017	JULIEN Mickaël
LOCALISATION		RESULTAT	
Mur D		Amiante non détecté
