Rapport de mission de repérage des matériaux et produits contenant de l'amiante avant réalisation de travaux

21 SQUARE SAINT HUBERT

77420 CHAMPS SUR MARNE

RAPPORT N° :	CHAMPS SUR MARNE - 21 SQUARE SAINT HUBERT	Laboratoire d'Analyses :	ITGA
Repérage réalisé le :	12/12/2017	Adresse laboratoire :	3 RUE ARMAND HERPIN LACROIX - CS 46537 35065 RENNES CEDEX
Accompagnateur :		Numéro d'accréditation :	1-5967
Par :	Mickaël JULIEN	Organisme d'assurance professionnelle :	ALLIANZ
N° certificat :	CPDI 4129	Adresse assurance :	Direction Opérations Entreprises 5C Esplanade Charles de Gaulle 33081 BORDEAUX CEDEX
Date d'obtention :	01/01/2017	N° de contrat d'assurance :	55897385
Organisme certificateur	I.CERT Parc Edonia - Bâtiment G - Rue de la Terre Victoria - 35760 SAINT-GREGOIRE	Date de validité :	31/12/2017

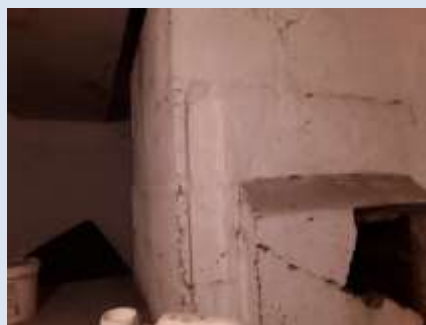
PRELEVEMENT : CHAMPS SUR MARNE - 21 SQUARE SAINT HUBERTP001			
NOM DU CLIENT	NUMERO DU DOSSIER		PIECE OU LOCAL
OPH77	CHAMPS SUR MARNE - 21 SQUARE SAINT HUBERT 12/12/2017		Locaux vide-ordures
ELEMENT	DESCRIPTIF DU LABORATOIRE	DATE DE PRELEVEMENT	NOM DE L'OPERATEUR
Enduit	Enduit gris en vrac + peinture non séparable	12/12/2017	JULIEN Mickaël
LOCALISATION		RESULTAT	
Vide-ordures		Amiante non détecté

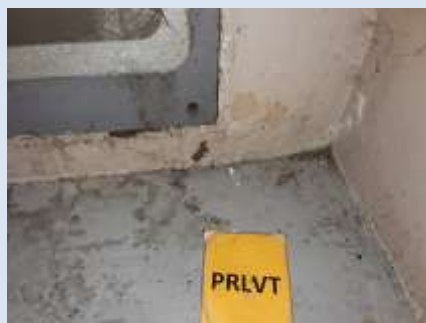
PIECE	ETAGE	ELEMENTS	DESCRIPTIF LABORATOIRE	Echantillon	REPERAGE	ETAT	RESULTAT
Locaux vide-ordures		Enduit béton	Enduit plâtreux blanc en vrac + peintures multiples non séparable + matériau gris en vrac non séparable	CHAMPS SUR MARNE - 21 SQUARE SAINT HUBERTP002	Mur B	BON ETAT	Amiante détecté (Chrysotile)

PRELEVEMENT : CHAMPS SUR MARNE - 21 SQUARE SAINT HUBERTP002			
NOM DU CLIENT	NUMERO DU DOSSIER		PIECE OU LOCAL
OPH77	CHAMPS SUR MARNE - 21 SQUARE SAINT HUBERT 12/12/2017		Locaux vide-ordures
ELEMENT	DESCRIPTIF DU LABORATOIRE	DATE DE PRELEVEMENT	NOM DE L'OPERATEUR
Enduit béton	Enduit plâtreux blanc en vrac + peintures multiples non séparable + matériau gris en vrac non séparable	12/12/2017	JULIEN Mickaël
LOCALISATION		RESULTAT	
Mur B		Amiante détecté (Chrysotile)

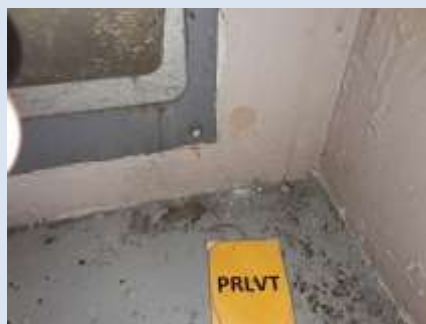
PRELEVEMENT : CHAMPS SUR MARNE - 21 SQUARE SAINT HUBERTP006

NOM DU CLIENT	NUMERO DU DOSSIER	PIECE OU LOCAL	
OPH77	CHAMPS SUR MARNE - 21 SQUARE SAINT HUBERT 12/12/2017	Locaux vide-ordures	
ELEMENT	DESCRIPTIF DU LABORATOIRE	DATE DE PRELEVEMENT	NOM DE L'OPERATEUR
Enduit béton	Enduit plâtreux blanc en vrac + peintures multiples non séparable	12/12/2017	JULIEN Mickaël
LOCALISATION		RESULTAT	
Mur B		Amiante non détecté

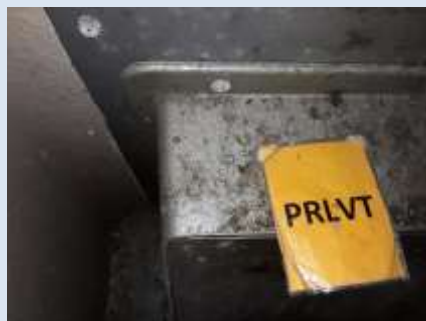
PRELEVEMENT : CHAMPS SUR MARNE - 21 SQUARE SAINT HUBERTP007

NOM DU CLIENT	NUMERO DU DOSSIER	PIECE OU LOCAL	
OPH77	CHAMPS SUR MARNE - 21 SQUARE SAINT HUBERT 12/12/2017	Locaux vide-ordures	
ELEMENT	DESCRIPTIF DU LABORATOIRE	DATE DE PRELEVEMENT	NOM DE L'OPERATEUR
Peinture	Peintures multiples en vrac	12/12/2017	JULIEN Mickaël
LOCALISATION		RESULTAT	
Vide-ordures		Amiante non détecté

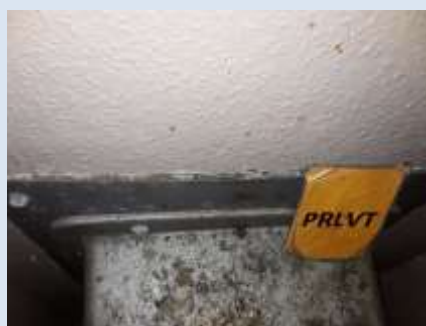
PRELEVEMENT : CHAMPS SUR MARNE - 21 SQUARE SAINT HUBERTP008

NOM DU CLIENT	NUMERO DU DOSSIER	PIECE OU LOCAL	
OPH77	CHAMPS SUR MARNE - 21 SQUARE SAINT HUBERT 12/12/2017	Locaux vide-ordures	
ELEMENT	DESCRIPTIF DU LABORATOIRE	DATE DE PRELEVEMENT	NOM DE L'OPERATEUR
Joint d'assemblage	Mousse noire + peinture non séparable	12/12/2017	JULIEN Mickaël
LOCALISATION		RESULTAT	
Vide-ordures		Amiante non détecté

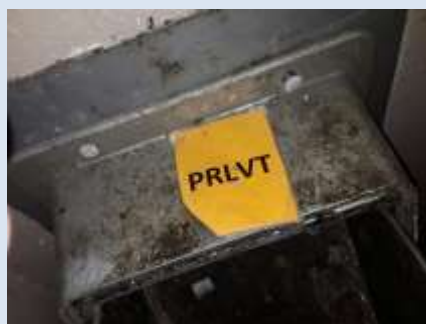
PRELEVEMENT : CHAMPS SUR MARNE - 21 SQUARE SAINT HUBERTP009			
NOM DU CLIENT	NUMERO DU DOSSIER	PIECE OU LOCAL	
OPH77	CHAMPS SUR MARNE - 21 SQUARE SAINT HUBERT 12/12/2017	Locaux vide-ordures	
ELEMENT	DESCRIPTIF DU LABORATOIRE	DATE DE PRELEVEMENT	NOM DE L'OPERATEUR
Joint	Mousse noire + colle polymère jaune avec poussières non séparable	12/12/2017	JULIEN Mickaël
LOCALISATION		RESULTAT	
Vide-ordures		Amiante non détecté	
EMPLACEMENT
