Rapport de mission de repérage des matériaux et produits contenant de l'amiante avant réalisation de travaux

23 SQUARE SAINT HUBERT

77420 CHAMPS SUR MARNE

RAPPORT N° :	CHAMPS SUR MARNE - 23 SQUARE SAINT HUBERT	Laboratoire d'Analyses :	ITGA
Repérage réalisé le :	12/12/2017	Adresse laboratoire :	3 RUE ARMAND HERPIN LACROIX - CS 46537 35065 RENNES CEDEX
Accompagnateur :		Numéro d'accréditation :	1-5967
Par :	Mickaël JULIEN	Organisme d'assurance professionnelle :	ALLIANZ
N° certificat :	CPDI 4129	Adresse assurance :	Direction Opérations Entreprises 5C Esplanade Charles de Gaulle 33081 BORDEAUX CEDEX
Date d'obtention :	01/01/2017	N° de contrat d'assurance :	55897385
Organisme certificateur	I.CERT Parc Edonia - Bâtiment G - Rue de la Terre Victoria - 35760 SAINT-GREGOIRE	Date de validité :	31/12/2017

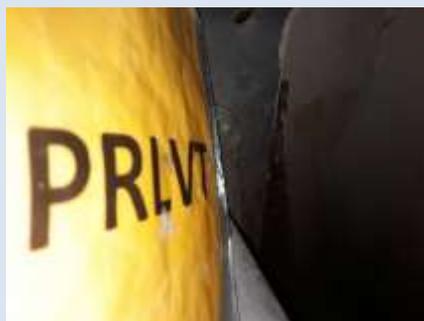
PRELEVEMENT : CHAMPS SUR MARNE - 23 SQUARE SAINT HUBERTP001			
NOM DU CLIENT	NUMERO DU DOSSIER		PIECE OU LOCAL
OPH77	CHAMPS SUR MARNE - 23 SQUARE SAINT HUBERT 12/12/2017		Locaux vide-ordures
ELEMENT	DESCRIPTIF DU LABORATOIRE	DATE DE PRELEVEMENT	NOM DE L'OPERATEUR
Enduit béton	Enduit plâtreux blanc en faible quantité + peintures multiples en vrac non séparable	12/12/2017	JULIEN Mickaël
LOCALISATION		RESULTAT	
Mur B		Amiante non détecté

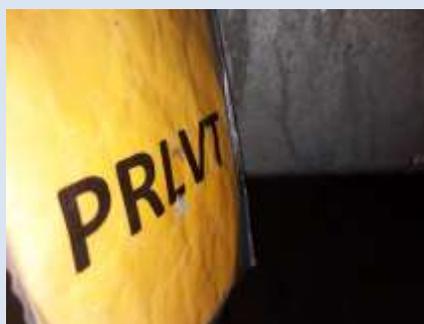
PRELEVEMENT : CHAMPS SUR MARNE - 23 SQUARE SAINT HUBERTP002			
NOM DU CLIENT	NUMERO DU DOSSIER		PIECE OU LOCAL
OPH77	CHAMPS SUR MARNE - 23 SQUARE SAINT HUBERT 12/12/2017		Locaux vide-ordures
ELEMENT	DESCRIPTIF DU LABORATOIRE	DATE DE PRELEVEMENT	NOM DE L'OPERATEUR
Peinture	Peinture en faible quantité en vrac	12/12/2017	JULIEN Mickaël
LOCALISATION		RESULTAT	
Vide-ordures		Amiante non détecté

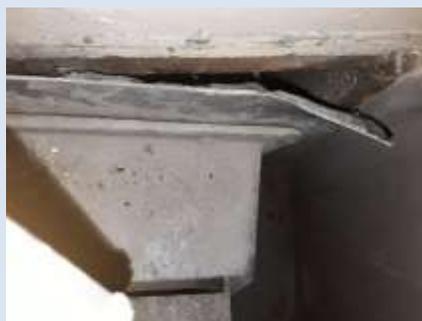
PRELEVEMENT : CHAMPS SUR MARNE - 23 SQUARE SAINT HUBERTP003

NOM DU CLIENT	NUMERO DU DOSSIER	PIECE OU LOCAL	
OPH77	CHAMPS SUR MARNE - 23 SQUARE SAINT HUBERT 12/12/2017	Locaux vide-ordures	
ELEMENT	DESCRIPTIF DU LABORATOIRE	DATE DE PRELEVEMENT	NOM DE L'OPERATEUR
Joint d'assemblage	Mousse noire avec poussières + colle polymère jaune en faible quantité avec couche en papier non séparable	12/12/2017	JULIEN Mickaël
LOCALISATION		RESULTAT	
Vide-ordures		Amiante non détecté

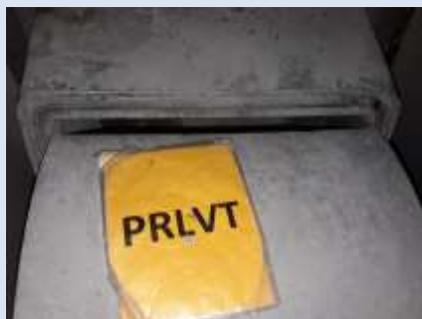
PRELEVEMENT : CHAMPS SUR MARNE - 23 SQUARE SAINT HUBERTP004

NOM DU CLIENT	NUMERO DU DOSSIER	PIECE OU LOCAL	
OPH77	CHAMPS SUR MARNE - 23 SQUARE SAINT HUBERT 12/12/2017	Locaux vide-ordures	
ELEMENT	DESCRIPTIF DU LABORATOIRE	DATE DE PRELEVEMENT	NOM DE L'OPERATEUR
Joint	Mousse noire + colle polymère jaune avec poussières non séparable	12/12/2017	JULIEN Mickaël
LOCALISATION		RESULTAT	
Vide-ordures		Présence de fibres d'amiante (*)

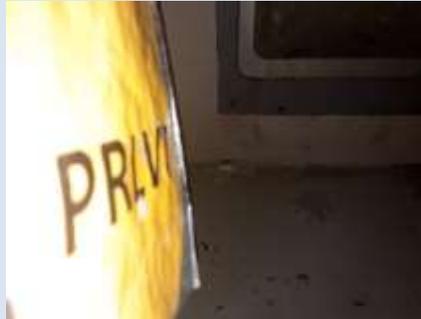
PRELEVEMENT : CHAMPS SUR MARNE - 23 SQUARE SAINT HUBERTP005			
NOM DU CLIENT	NUMERO DU DOSSIER		PIECE OU LOCAL
OPH77	CHAMPS SUR MARNE - 23 SQUARE SAINT HUBERT 12/12/2017		Locaux vide-ordures
ELEMENT	DESCRIPTIF DU LABORATOIRE	DATE DE PRELEVEMENT	NOM DE L'OPERATEUR
Enduit béton	Peintures multiples en vrac	12/12/2017	JULIEN Mickaël
LOCALISATION		RESULTAT	
Mur B		Amiante non détecté

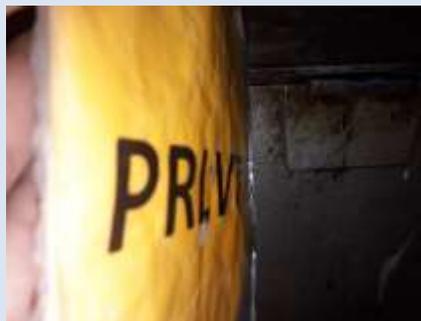
PRELEVEMENT : CHAMPS SUR MARNE - 23 SQUARE SAINT HUBERTP006			
NOM DU CLIENT	NUMERO DU DOSSIER		PIECE OU LOCAL
OPH77	CHAMPS SUR MARNE - 23 SQUARE SAINT HUBERT 12/12/2017		Locaux vide-ordures
ELEMENT	DESCRIPTIF DU LABORATOIRE	DATE DE PRELEVEMENT	NOM DE L'OPERATEUR
Peinture	Peinture en faible quantité en vrac	12/12/2017	JULIEN Mickaël
LOCALISATION		RESULTAT	
Vide-ordures		Amiante non détecté

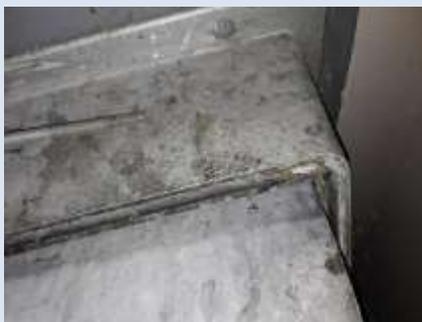
PRELEVEMENT : CHAMPS SUR MARNE - 23 SQUARE SAINT HUBERTP007

NOM DU CLIENT	NUMERO DU DOSSIER	PIECE OU LOCAL	
OPH77	CHAMPS SUR MARNE - 23 SQUARE SAINT HUBERT 12/12/2017	Locaux vide-ordures	
ELEMENT	DESCRIPTIF DU LABORATOIRE	DATE DE PRELEVEMENT	NOM DE L'OPERATEUR
Joint	Mousse noire + colle polymère jaune avec poussières non séparable	12/12/2017	JULIEN Mickaël
LOCALISATION		RESULTAT	
Vide-ordures		Amiante détecté (Chrysotile)

Fonction Analytique	Technique analytique et date d'analyse	Résultat	Type d'analyse	N° de pré-analyse
Mousse noire + colle polymère jaune avec perçoirs non séparables	META le 05/01/2018	Présence de fibres d'amiante	Chrysolite	2

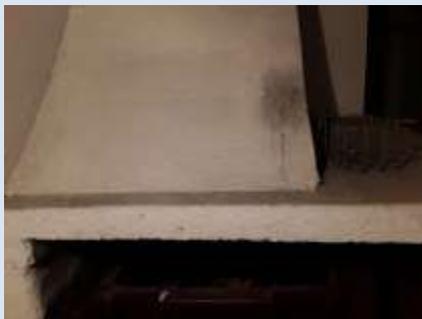
PRELEVEMENT : CHAMPS SUR MARNE - 23 SQUARE SAINT HUBERTP008

NOM DU CLIENT	NUMERO DU DOSSIER	PIECE OU LOCAL	
OPH77	CHAMPS SUR MARNE - 23 SQUARE SAINT HUBERT 12/12/2017	Locaux vide-ordures	
ELEMENT	DESCRIPTIF DU LABORATOIRE	DATE DE PRELEVEMENT	NOM DE L'OPERATEUR
Enduit	Enduit plâtreux blanc en vrac + peinture non séparable + matériau gris en faible quantité non séparable	12/12/2017	JULIEN Mickaël
LOCALISATION		RESULTAT	
Mur D		Amiante non détecté
