Rapport de mission de repérage des matériaux et produits contenant de l'amiante avant réalisation de travaux

CHAMPS SUR MARNE - 29 SQUARE DE DIANE

RAPPORT N° :	CHAMPS SUR MARNE - 29 SQUARE DE DIANE	Laboratoire d'Analyses :	ITGA
Repérage réalisé le :	13/12/2017	Adresse laboratoire :	3 RUE ARMAND HERPIN LACROIX - CS 46537 35065 RENNES CEDEX
Accompagnateur :		Numéro d'accréditation :	1-5967
Par :	Thomas GOLIAS	Organisme d'assurance professionnelle :	ALLIANZ
N° certificat :		Adresse assurance :	Direction Opérations Entreprises 5C Esplanade Charles de Gaulle 33081 BORDEAUX CEDEX
Date d'obtention :	05/01/2018	N° de contrat d'assurance :	55897385
Organisme certificateur		Date de validité :	31/12/2017

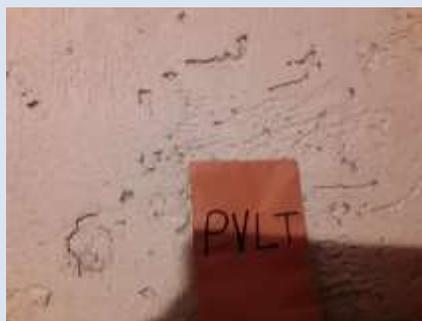
PRELEVEMENT : CHAMPS SUR MARNE - 29 SQUARE DE DIANE P001			
NOM DU CLIENT	NUMERO DU DOSSIER		PIECE OU LOCAL
OPH77	CHAMPS SUR MARNE - 29 SQUARE DE DIANE 13/12/2017		Local poubelles
ELEMENT	DESCRIPTIF DU LABORATOIRE	DATE DE PRELEVEMENT	NOM DE L'OPERATEUR
Peinture	Matériau gris en vrac hétérogène + peinture en faible quantité non séparable	13/12/2017	GOLIAS Thomas
LOCALISATION		RESULTAT	
Mur D		Amiante non détecté

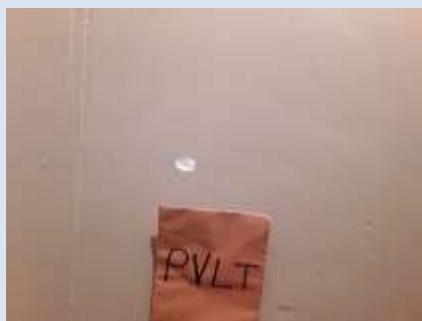
PRELEVEMENT : CHAMPS SUR MARNE - 29 SQUARE DE DIANE P002			
NOM DU CLIENT	NUMERO DU DOSSIER		PIECE OU LOCAL
OPH77	CHAMPS SUR MARNE - 29 SQUARE DE DIANE 13/12/2017		Locaux vide-ordures
ELEMENT	DESCRIPTIF DU LABORATOIRE	DATE DE PRELEVEMENT	NOM DE L'OPERATEUR
Enduit / Peinture	Enduit plâtreux blanc en vrac + peinture non séparable	13/12/2017	GOLIAS Thomas
LOCALISATION		RESULTAT	
Mur B		Amiante non détecté

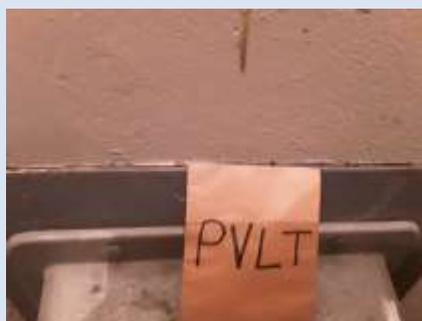
PRELEVEMENT : CHAMPS SUR MARNE - 29 SQUARE DE DIANEP003			
NOM DU CLIENT	NUMERO DU DOSSIER	PIECE OU LOCAL	
OPH77	CHAMPS SUR MARNE - 29 SQUARE DE DIANE 13/12/2017	Locaux vide-ordures	
ELEMENT	DESCRIPTIF DU LABORATOIRE	DATE DE PRELEVEMENT	NOM DE L'OPERATEUR
Joint d'assemblage	Mousse noire avec poussières + colle polymère jaune non séparable + papier non séparable	13/12/2017	GOLIAS Thomas
LOCALISATION		RESULTAT	
Mur B		Amiante non détecté

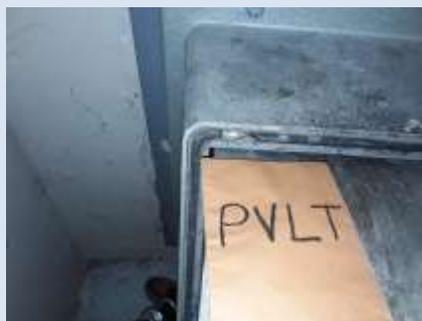
PRELEVEMENT : CHAMPS SUR MARNE - 29 SQUARE DE DIANEP004			
NOM DU CLIENT	NUMERO DU DOSSIER	PIECE OU LOCAL	
OPH77	CHAMPS SUR MARNE - 29 SQUARE DE DIANE 13/12/2017	Locaux vide-ordures	
ELEMENT	DESCRIPTIF DU LABORATOIRE	DATE DE PRELEVEMENT	NOM DE L'OPERATEUR
Joint	Matériau souple noir avec poussières + matériau souple jaune en faible quantité non séparable	13/12/2017	GOLIAS Thomas
LOCALISATION		RESULTAT	
Vide-ordures		Amiante non détecté

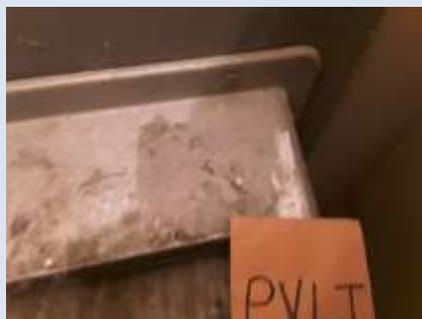
PRELEVEMENT : CHAMPS SUR MARNE - 29 SQUARE DE DIANEP005

NOM DU CLIENT	NUMERO DU DOSSIER	PIECE OU LOCAL	
OPH77	CHAMPS SUR MARNE - 29 SQUARE DE DIANE 13/12/2017	Locaux vide-ordures	
ELEMENT	DESCRIPTIF DU LABORATOIRE	DATE DE PRELEVEMENT	NOM DE L'OPERATEUR
Peinture	Peintures multiples en vrac avec poussières	13/12/2017	GOLIAS Thomas
LOCALISATION		RESULTAT	
Vide-ordures		Amiante non détecté

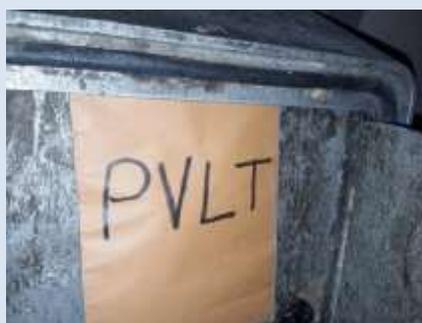
PRELEVEMENT : CHAMPS SUR MARNE - 29 SQUARE DE DIANEP006

NOM DU CLIENT	NUMERO DU DOSSIER	PIECE OU LOCAL	
OPH77	CHAMPS SUR MARNE - 29 SQUARE DE DIANE 13/12/2017	Locaux vide-ordures	
ELEMENT	DESCRIPTIF DU LABORATOIRE	DATE DE PRELEVEMENT	NOM DE L'OPERATEUR
Joint d'étanchéité	Matériau mou incolore avec poussières	13/12/2017	GOLIAS Thomas
LOCALISATION		RESULTAT	
Vide-ordures		Amiante non détecté

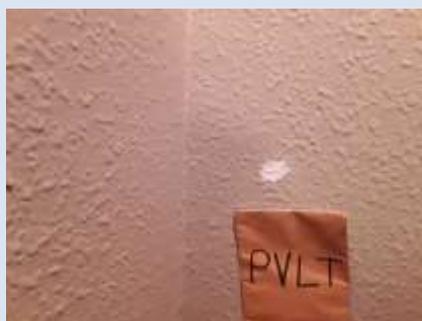
PRELEVEMENT : CHAMPS SUR MARNE - 29 SQUARE DE DIANE P007

NOM DU CLIENT	NUMERO DU DOSSIER	PIECE OU LOCAL	
OPH77	CHAMPS SUR MARNE - 29 SQUARE DE DIANE 13/12/2017	Locaux vide-ordures	
ELEMENT	DESCRIPTIF DU LABORATOIRE	DATE DE PRELEVEMENT	NOM DE L'OPERATEUR
Enduit / Peinture	Enduit plâtreux blanc en vrac + peintures multiples non séparable	13/12/2017	GOLIAS Thomas
LOCALISATION		RESULTAT	
Mur B		Amiante non détecté

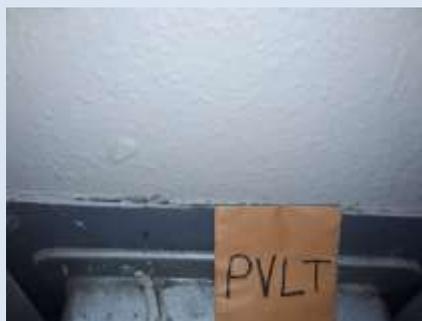
PRELEVEMENT : CHAMPS SUR MARNE - 29 SQUARE DE DIANE P008

NOM DU CLIENT	NUMERO DU DOSSIER	PIECE OU LOCAL	
OPH77	CHAMPS SUR MARNE - 29 SQUARE DE DIANE 13/12/2017	Locaux vide-ordures	
ELEMENT	DESCRIPTIF DU LABORATOIRE	DATE DE PRELEVEMENT	NOM DE L'OPERATEUR
Joint d'assemblage	Mousse noire + peinture avec poussières	13/12/2017	GOLIAS Thomas
LOCALISATION		RESULTAT	
Murs		Amiante non détecté

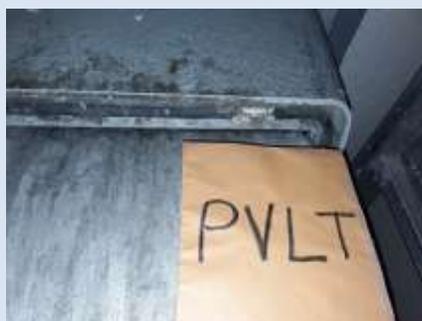
PRELEVEMENT : CHAMPS SUR MARNE - 29 SQUARE DE DIANEP009			
NOM DU CLIENT	NUMERO DU DOSSIER		PIECE OU LOCAL
OPH77	CHAMPS SUR MARNE - 29 SQUARE DE DIANE 13/12/2017		Locaux vide-ordures
ELEMENT	DESCRIPTIF DU LABORATOIRE	DATE DE PRELEVEMENT	NOM DE L'OPERATEUR
Joint	Mousse noire avec poussières + matériau souple jaune en faible quantité non séparable	13/12/2017	GOLIAS Thomas
LOCALISATION		RESULTAT	
Vide-ordures		Amiante non détecté

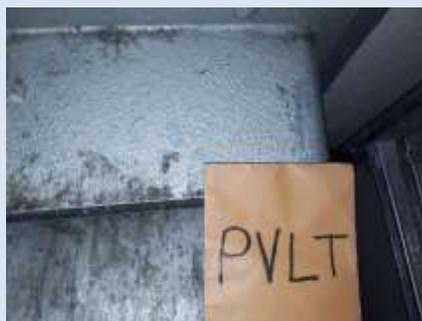
PRELEVEMENT : CHAMPS SUR MARNE - 29 SQUARE DE DIANEP010			
NOM DU CLIENT	NUMERO DU DOSSIER		PIECE OU LOCAL
OPH77	CHAMPS SUR MARNE - 29 SQUARE DE DIANE 13/12/2017		Locaux vide-ordures
ELEMENT	DESCRIPTIF DU LABORATOIRE	DATE DE PRELEVEMENT	NOM DE L'OPERATEUR
Peinture	Peinture avec poussières	13/12/2017	GOLIAS Thomas
LOCALISATION		RESULTAT	
Vide-ordures		Amiante non détecté

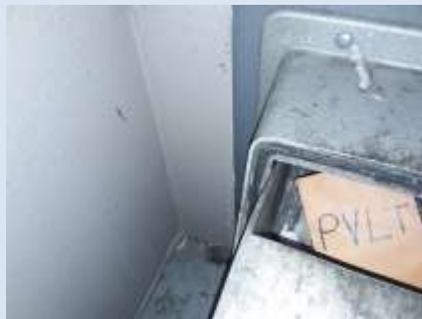
PRELEVEMENT : CHAMPS SUR MARNE - 29 SQUARE DE DIANE P011			
NOM DU CLIENT	NUMERO DU DOSSIER	PIECE OU LOCAL	
OPH77	CHAMPS SUR MARNE - 29 SQUARE DE DIANE 13/12/2017	Locaux vide-ordures	
ELEMENT	DESCRIPTIF DU LABORATOIRE	DATE DE PRELEVEMENT	NOM DE L'OPERATEUR
Joint d'étanchéité	Matériau mou incolore avec poussières	13/12/2017	GOLIAS Thomas
LOCALISATION		RESULTAT	
Vide-ordures		Amiante non détecté	
EMPLACEMENT
