## Rapport de mission de repérage des matériaux et produits contenant de l'amiante avant réalisation de travaux

3 square des garennes

77420 CHAMPS SUR MARNE

RAPPORT N° :	CHAMPS SUR MARNE - 3 SQUARE DES GARENNES	Laboratoire d'Analyses :	ITGA
Repérage réalisé le :	12/12/2017	Adresse laboratoire :	3 RUE ARMAND HERPIN LACROIX - CS 46537 35065 RENNES CEDEX
Accompagnateur :		Numéro d'accréditation :	1-5967
Par :	Mickaël JULIEN	Organisme d'assurance professionnelle :	ALLIANZ
N° certificat :	CPDI 4129	Adresse assurance :	Direction Opérations Entreprises 5C Esplanade Charles de Gaulle 33081 BORDEAUX CEDEX
Date d'obtention :	01/01/2017	N° de contrat d'assurance :	55897385
Organisme certificateur	I.CERT Parc Edonia - Bâtiment G - Rue de la Terre Victoria - 35760 SAINT-GREGOIRE	Date de validité :	31/12/2017

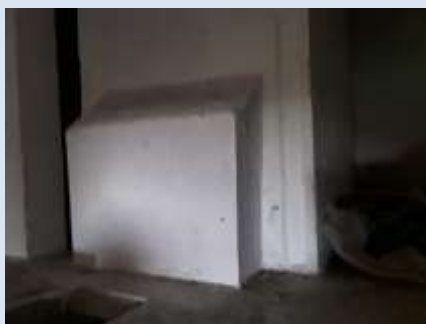
PRELEVEMENT : CHAMPS SUR MARNE - 3 SQUARE DES GARENNEP001			
NOM DU CLIENT	NUMERO DU DOSSIER		PIECE OU LOCAL
OPH77	CHAMPS SUR MARNE - 3 SQUARE DES GARENNES 12/12/2017		Locaux vide-ordures
ELEMENT	DESCRIPTIF DU LABORATOIRE	DATE DE PRELEVEMENT	NOM DE L'OPERATEUR
Enduit	Enduit gris en vrac hétérogène avec poussières + peinture	12/12/2017	JULIEN Mickaël
LOCALISATION		RESULTAT	
Mur D		Amiante non détecté

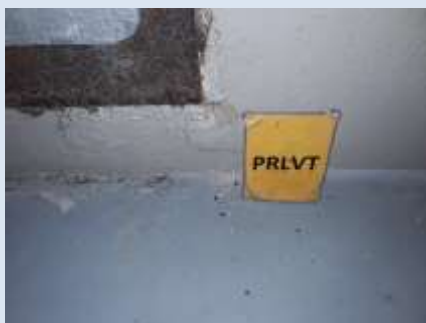
PRELEVEMENT : CHAMPS SUR MARNE - 3 SQUARE DES GARENNEP002			
NOM DU CLIENT	NUMERO DU DOSSIER		PIECE OU LOCAL
OPH77	CHAMPS SUR MARNE - 3 SQUARE DES GARENNES 12/12/2017		Locaux vide-ordures
ELEMENT	DESCRIPTIF DU LABORATOIRE	DATE DE PRELEVEMENT	NOM DE L'OPERATEUR
Enduit béton	Enduit plâtreux beige en vrac + peinture non séparable	12/12/2017	JULIEN Mickaël
LOCALISATION		RESULTAT	
Mur B		Amiante détecté (Chrysotile)

Précision Analytique	Technique analytique et date d'analyse	Résultat	Type d'analyse	N° de prélèvement
Enduit plâtreux beige en vase + peinture sans amiante	META le 05/01/2018	Présence de fibres d'amiante	Chrysotile	1

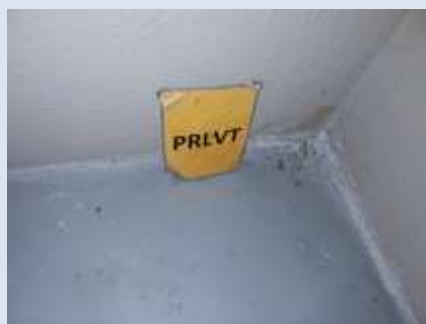
PRELEVEMENT : CHAMPS SUR MARNE - 3 SQUARE DES GARENNEP003			
NOM DU CLIENT	NUMERO DU DOSSIER		PIECE OU LOCAL
OPH77	CHAMPS SUR MARNE - 3 SQUARE DES GARENNES 12/12/2017		Locaux vide-ordures
ELEMENT	DESCRIPTIF DU LABORATOIRE	DATE DE PRELEVEMENT	NOM DE L'OPERATEUR
Enduit / Peinture plaque de plâtre	Enduit plâtreux blanc en vrac + peintures multiples non séparable + papier non séparable	12/12/2017	JULIEN Mickaël
LOCALISATION		RESULTAT	
Mur B		Amiante détecté (Chrysotile)

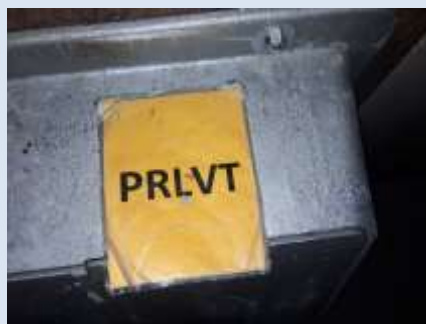
PRELEVEMENT : CHAMPS SUR MARNE - 3 SQUARE DES GARENNEP004			
NOM DU CLIENT	NUMERO DU DOSSIER		PIECE OU LOCAL
OPH77	CHAMPS SUR MARNE - 3 SQUARE DES GARENNES 12/12/2017		Locaux vide-ordures
ELEMENT	DESCRIPTIF DU LABORATOIRE	DATE DE PRELEVEMENT	NOM DE L'OPERATEUR
Peinture	Peinture en vrac	12/12/2017	JULIEN Mickaël
LOCALISATION		RESULTAT	
Vide-ordures		Amiante non détecté

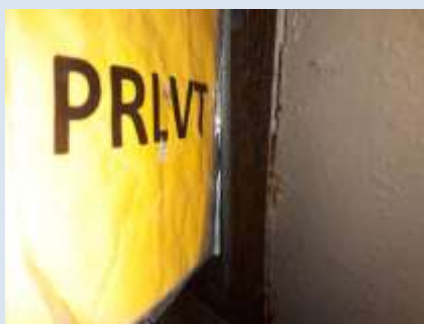
PRELEVEMENT : CHAMPS SUR MARNE - 3 SQUARE DES GARENNEP005

NOM DU CLIENT	NUMERO DU DOSSIER	PIECE OU LOCAL	
OPH77	CHAMPS SUR MARNE - 3 SQUARE DES GARENNES 12/12/2017	Locaux vide-ordures	
ELEMENT	DESCRIPTIF DU LABORATOIRE	DATE DE PRELEVEMENT	NOM DE L'OPERATEUR
Joint d'assemblage	Mousse noire en vrac avec poussières + peintures multiples non séparable	12/12/2017	JULIEN Mickaël
LOCALISATION		RESULTAT	
Vide-ordures		Amiante non détecté

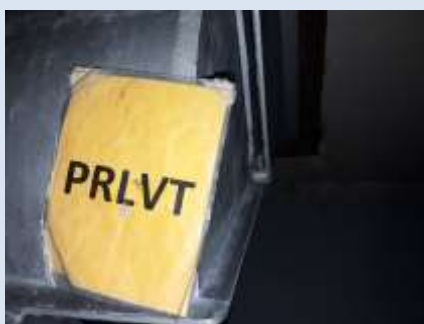
PRELEVEMENT : CHAMPS SUR MARNE - 3 SQUARE DES GARENNEP006

NOM DU CLIENT	NUMERO DU DOSSIER	PIECE OU LOCAL	
OPH77	CHAMPS SUR MARNE - 3 SQUARE DES GARENNES 12/12/2017	Locaux vide-ordures	
ELEMENT	DESCRIPTIF DU LABORATOIRE	DATE DE PRELEVEMENT	NOM DE L'OPERATEUR
Joint	Mousse noire avec poussières + colle polymère jaune	12/12/2017	JULIEN Mickaël
LOCALISATION		RESULTAT	
Vide-ordures		Amiante non détecté

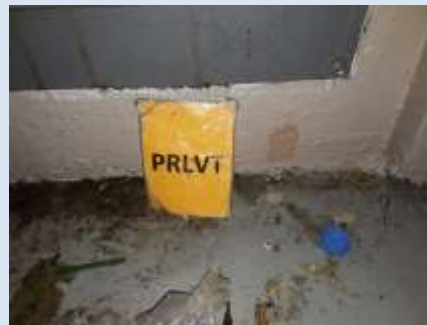
**PRELEVEMENT : CHAMPS SUR MARNE - 3 SQUARE DES GARENNEP007**

NOM DU CLIENT	NUMERO DU DOSSIER	PIECE OU LOCAL	
OPH77	CHAMPS SUR MARNE - 3 SQUARE DES GARENNES 12/12/2017	Locaux vide-ordures	
ELEMENT	DESCRIPTIF DU LABORATOIRE	DATE DE PRELEVEMENT	NOM DE L'OPERATEUR
Enduit béton	Enduit plâtreux blanc en vrac non séparable + peintures multiples non séparable	12/12/2017	JULIEN Mickaël
LOCALISATION		RESULTAT	
Mur B		Amiante non détecté

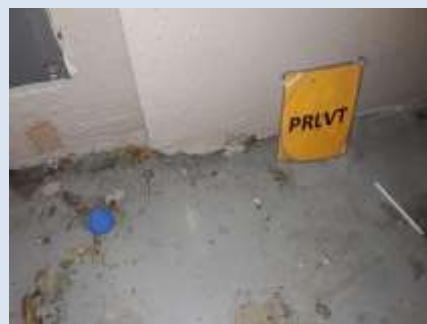
**PRELEVEMENT : CHAMPS SUR MARNE - 3 SQUARE DES GARENNEP008**

NOM DU CLIENT	NUMERO DU DOSSIER	PIECE OU LOCAL	
OPH77	CHAMPS SUR MARNE - 3 SQUARE DES GARENNES 12/12/2017	Locaux vide-ordures	
ELEMENT	DESCRIPTIF DU LABORATOIRE	DATE DE PRELEVEMENT	NOM DE L'OPERATEUR
Enduit / Peinture plaque de plâtre	Enduit plâtreux blanc en vrac + peintures multiples non séparable + carton non séparable	12/12/2017	JULIEN Mickaël
LOCALISATION		RESULTAT	
Mur B		Amiante non détecté

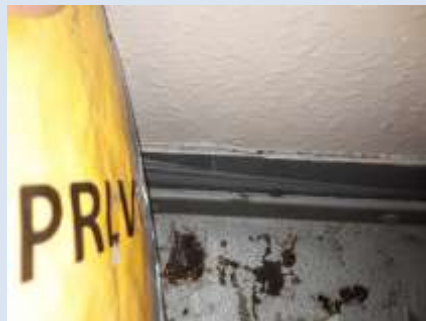
PRELEVEMENT : CHAMPS SUR MARNE - 3 SQUARE DES GARENNEP009

NOM DU CLIENT	NUMERO DU DOSSIER		PIECE OU LOCAL
OPH77	CHAMPS SUR MARNE - 3 SQUARE DES GARENNES 12/12/2017		Locaux vide-ordures
ELEMENT	DESCRIPTIF DU LABORATOIRE	DATE DE PRELEVEMENT	NOM DE L'OPERATEUR
Joint d'assemblage	Mousse noire + peinture non séparable	12/12/2017	JULIEN Mickaël
LOCALISATION		RESULTAT	
Vide-ordures		Amiante non détecté

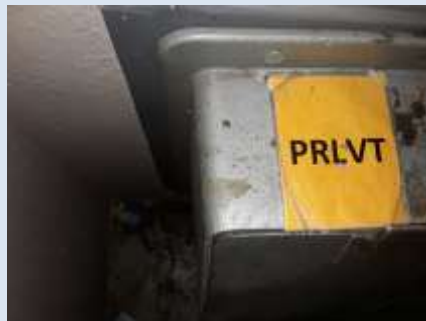
PRELEVEMENT : CHAMPS SUR MARNE - 3 SQUARE DES GARENNEP011			
NOM DU CLIENT	NUMERO DU DOSSIER		PIECE OU LOCAL
OPH77	CHAMPS SUR MARNE - 3 SQUARE DES GARENNES 12/12/2017		Locaux vide-ordures
ELEMENT	DESCRIPTIF DU LABORATOIRE	DATE DE PRELEVEMENT	NOM DE L'OPERATEUR
Peinture	Peinture en vrac	12/12/2017	JULIEN Mickaël
LOCALISATION		RESULTAT	
Vide-ordures		Amiante non détecté
