Rapport de mission de repérage des matériaux et produits contenant de l'amiante avant réalisation de travaux

CHAMPS SUR MARNE - 31 SQUARE DE DIANE

RAPPORT N° :	CHAMPS SUR MARNE - 31 SQUARE DE DIANE	Laboratoire d'Analyses :	ITGA
Repérage réalisé le :	13/12/2017	Adresse laboratoire :	3 RUE ARMAND HERPIN LACROIX - CS 46537 35065 RENNES CEDEX
Accompagnateur :		Numéro d'accréditation :	1-5967
Par :	Thomas GOLIAS	Organisme d'assurance professionnelle :	ALLIANZ
N° certificat :		Adresse assurance :	Direction Opérations Entreprises 5C Esplanade Charles de Gaulle 33081 BORDEAUX CEDEX
Date d'obtention :	22/01/2018	N° de contrat d'assurance :	55832566
Organisme certificateur		Date de validité :	31/12/2018

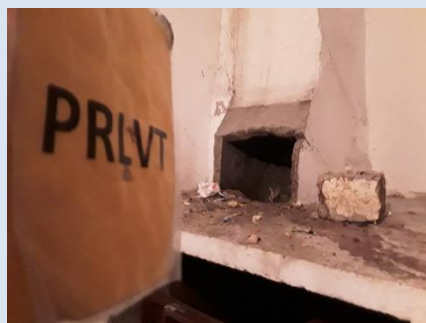
PRELEVEMENT : CHAMPS SUR MARNE - 31 SQUARE DE DIANE P001			
NOM DU CLIENT	NUMERO DU DOSSIER		PIECE OU LOCAL
OPH77	CHAMPS SUR MARNE - 31 SQUARE DE DIANE 13/12/2017		Locaux vide-ordures
ELEMENT	DESCRIPTIF DU LABORATOIRE	DATE DE PRELEVEMENT	NOM DE L'OPERATEUR
Enduit	Enduit compact gris + peinture	13/12/2017	GOLIAS Thomas
LOCALISATION		RESULTAT	
Mur C		Amiante non détecté

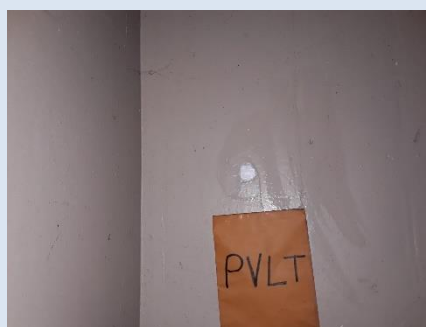
PRELEVEMENT : CHAMPS SUR MARNE - 31 SQUARE DE DIANE P002			
NOM DU CLIENT	NUMERO DU DOSSIER		PIECE OU LOCAL
OPH77	CHAMPS SUR MARNE - 31 SQUARE DE DIANE 13/12/2017		Locaux vide-ordures
ELEMENT	DESCRIPTIF DU LABORATOIRE	DATE DE PRELEVEMENT	NOM DE L'OPERATEUR
Enduit / Peinture	Enduit plâtreux blanc en vrac + peinture non séparable	13/12/2017	GOLIAS Thomas
LOCALISATION		RESULTAT	
Mur B		Amiante non détecté

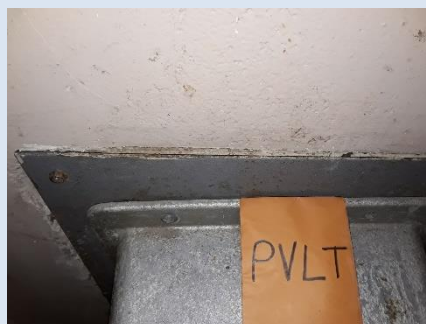
PRELEVEMENT : CHAMPS SUR MARNE - 31 SQUARE DE DIANE P003			
NOM DU CLIENT	NUMERO DU DOSSIER		PIECE OU LOCAL
OPH77	CHAMPS SUR MARNE - 31 SQUARE DE DIANE 13/12/2017		Locaux vide-ordures
ELEMENT	DESCRIPTIF DU LABORATOIRE	DATE DE PRELEVEMENT	NOM DE L'OPERATEUR
Joint d'assemblage	Mousse noire avec poussières + peintures multiples non séparable + colle polymère blanche non séparable	13/12/2017	GOLIAS Thomas
LOCALISATION		RESULTAT	
Vide-ordures		Présence de fibres d'amiante (*)

Fraction Analyisée	Technique analytique et date d'analyse	Résultat	Type d'amiante	Nb de préparations
▶ Mousse noire avec poussières + peintures multiples non séparable + colle polymère blanche non séparable	META le 04/01/2018	Présence de fibres d'amiante (*)	Chrysotille	3

(*) Seules quelques fibres d'amiante ont été détectées

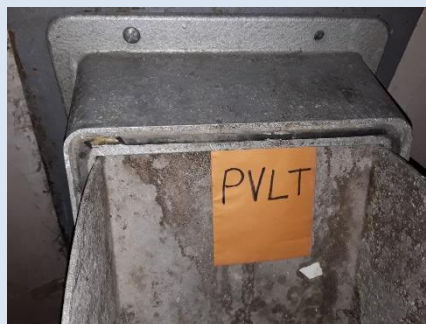
PRELEVEMENT : CHAMPS SUR MARNE - 31 SQUARE DE DIANE P004			
NOM DU CLIENT	NUMERO DU DOSSIER		PIECE OU LOCAL
OPH77	CHAMPS SUR MARNE - 31 SQUARE DE DIANE 13/12/2017		Locaux vide-ordures
ELEMENT	DESCRIPTIF DU LABORATOIRE	DATE DE PRELEVEMENT	NOM DE L'OPERATEUR
Joint	Mousse noire avec poussières + matériau mou jaune en faible quantité non séparable + peinture en faible quantité non séparable	13/12/2017	GOLIAS Thomas
LOCALISATION		RESULTAT	
Vide-ordures		Amiante détecté (Chrysotile)

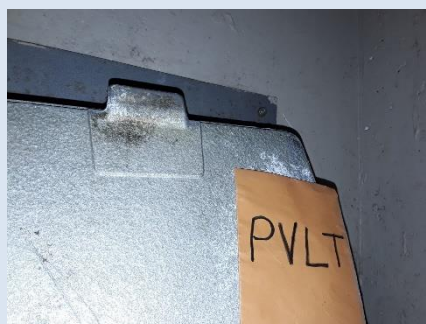
PRELEVEMENT : CHAMPS SUR MARNE - 31 SQUARE DE DIANEP005			
NOM DU CLIENT	NUMERO DU DOSSIER		PIECE OU LOCAL
OPH77	CHAMPS SUR MARNE - 31 SQUARE DE DIANE 13/12/2017		Locaux vide-ordures
ELEMENT	DESCRIPTIF DU LABORATOIRE	DATE DE PRELEVEMENT	NOM DE L'OPERATEUR
Peinture	Peinture en vrac non séparable + matériau en aluminium en vrac non séparable	13/12/2017	GOLIAS Thomas
LOCALISATION		RESULTAT	
Vide-ordures		Amiante non détecté

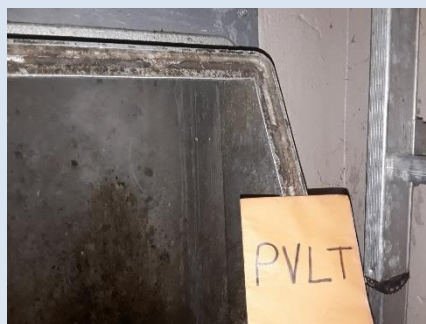
PRELEVEMENT : CHAMPS SUR MARNE - 31 SQUARE DE DIANEP008			
NOM DU CLIENT	NUMERO DU DOSSIER		PIECE OU LOCAL
OPH77	CHAMPS SUR MARNE - 31 SQUARE DE DIANE 13/12/2017		Locaux vide-ordures
ELEMENT	DESCRIPTIF DU LABORATOIRE	DATE DE PRELEVEMENT	NOM DE L'OPERATEUR
Joint	Matériau mou jaune avec poussières	13/12/2017	GOLIAS Thomas
LOCALISATION		RESULTAT	
Vide-ordures		Amiante détecté (Chrysotile)

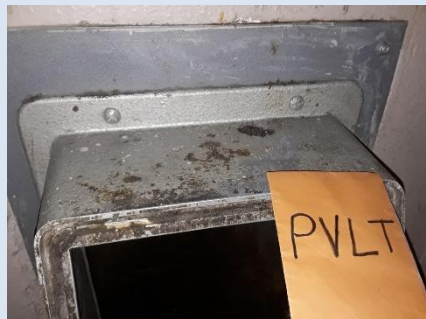
PRELEVEMENT : CHAMPS SUR MARNE - 31 SQUARE DE DIANEP009			
NOM DU CLIENT	NUMERO DU DOSSIER		PIECE OU LOCAL
OPH77	CHAMPS SUR MARNE - 31 SQUARE DE DIANE 13/12/2017		Locaux vide-ordures
ELEMENT	DESCRIPTIF DU LABORATOIRE	DATE DE PRELEVEMENT	NOM DE L'OPERATEUR
Peinture	Peintures multiples en vrac avec poussières	13/12/2017	GOLIAS Thomas
LOCALISATION		RESULTAT	
Vide-ordures		Amiante non détecté

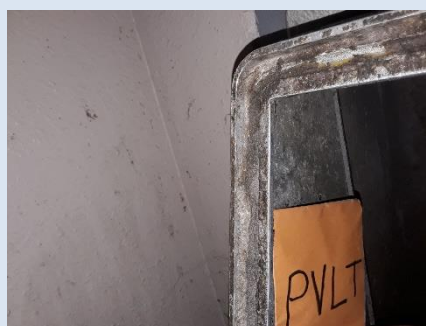
PRELEVEMENT : CHAMPS SUR MARNE - 31 SQUARE DE DIANEP010			
NOM DU CLIENT	NUMERO DU DOSSIER		PIECE OU LOCAL
OPH77	CHAMPS SUR MARNE - 31 SQUARE DE DIANE 13/12/2017		Locaux vide-ordures
ELEMENT	DESCRIPTIF DU LABORATOIRE	DATE DE PRELEVEMENT	NOM DE L'OPERATEUR
Joint d'étanchéité	Matériau mou jaune avec poussières	13/12/2017	GOLIAS Thomas
LOCALISATION		RESULTAT	
Vide-ordures		Amiante détecté (Chrysotile)
