Rapport de mission de repérage des matériaux et produits contenant de l'amiante avant réalisation de travaux

CHAMPS SUR MARNE - 5 SQUARE DU GERFAUT

RAPPORT N° :	CHAMPS SUR MARNE - 5 SQUARE DU GERFAUT	Laboratoire d'Analyses :	ITGA
Repérage réalisé le :	12/12/2017	Adresse laboratoire :	3 RUE ARMAND HERPIN LACROIX - CS 46537 35065 RENNES CEDEX
Accompagnateur :		Numéro d'accréditation :	1-5967
Par :	Mickaël JULIEN	Organisme d'assurance professionnelle :	ALLIANZ
N° certificat :	CPDI 4129	Adresse assurance :	Direction Opérations Entreprises 5C Esplanade Charles de Gaulle 33081 BORDEAUX CEDEX
Date d'obtention :	01/01/2017	N° de contrat d'assurance :	55897385
Organisme certificateur	I.CERT Parc Edonia - Bâtiment G - Rue de la Terre Victoria - 35760 SAINT-GREGOIRE	Date de validité :	31/12/2017

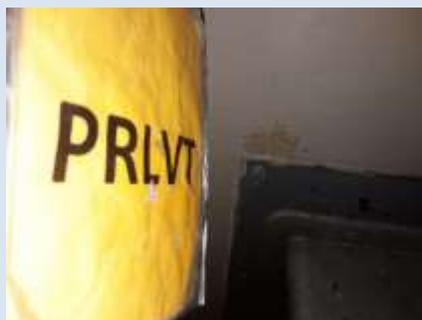
EMPLACEMENT

PRELEVEMENT : CHAMPS SUR MARNE - 5 SQUARE DU GERFAUTP001			
NOM DU CLIENT	NUMERO DU DOSSIER		PIECE OU LOCAL
OPH77	CHAMPS SUR MARNE - 5 SQUARE DU GERFAUT 12/12/2017		Locaux vide-ordures
ELEMENT	DESCRIPTIF DU LABORATOIRE	DATE DE PRELEVEMENT	NOM DE L'OPERATEUR
Enduit béton	Peintures multiples en vrac	12/12/2017	JULIEN Mickaël
LOCALISATION		RESULTAT	
Mur B		Amiante non détecté

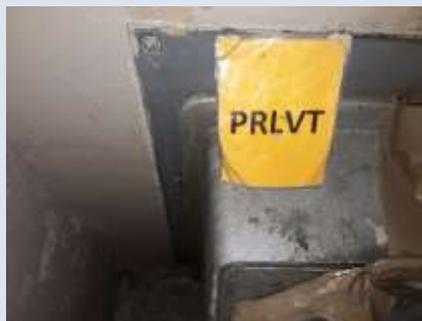
EMPLACEMENT

PRELEVEMENT : CHAMPS SUR MARNE - 5 SQUARE DU GERFAUTP002			
NOM DU CLIENT	NUMERO DU DOSSIER		PIECE OU LOCAL
OPH77	CHAMPS SUR MARNE - 5 SQUARE DU GERFAUT 12/12/2017		Locaux vide-ordures
ELEMENT	DESCRIPTIF DU LABORATOIRE	DATE DE PRELEVEMENT	NOM DE L'OPERATEUR
Peinture	Peinture en faible quantité en vrac	12/12/2017	JULIEN Mickaël
LOCALISATION		RESULTAT	
Vide-ordures		Amiante non détecté

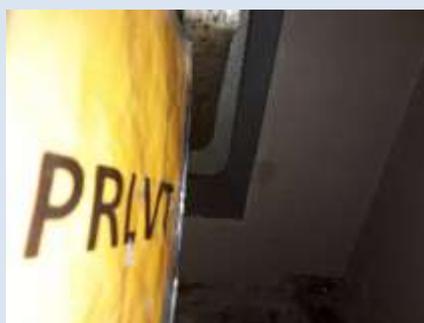
EMPLACEMENT

PRELEVEMENT : CHAMPS SUR MARNE - 5 SQUARE DU GERFAUTP004

NOM DU CLIENT	NUMERO DU DOSSIER	PIECE OU LOCAL	
OPH77	CHAMPS SUR MARNE - 5 SQUARE DU GERFAUT 12/12/2017	Locaux vide-ordures	
ELEMENT	DESCRIPTIF DU LABORATOIRE	DATE DE PRELEVEMENT	NOM DE L'OPERATEUR
Enduit béton	Peintures multiples en vrac	12/12/2017	JULIEN Mickaël
LOCALISATION		RESULTAT	
Mur B		Amiante non détecté

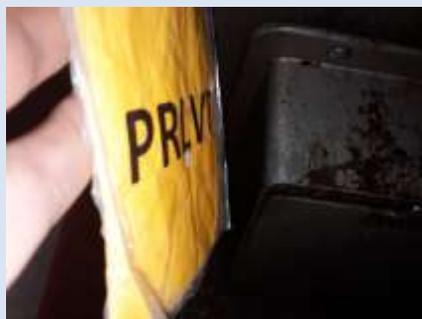
EMPLACEMENT

PRELEVEMENT : CHAMPS SUR MARNE - 5 SQUARE DU GERFAUTP005

NOM DU CLIENT	NUMERO DU DOSSIER	PIECE OU LOCAL	
OPH77	CHAMPS SUR MARNE - 5 SQUARE DU GERFAUT 12/12/2017	Locaux vide-ordures	
ELEMENT	DESCRIPTIF DU LABORATOIRE	DATE DE PRELEVEMENT	NOM DE L'OPERATEUR
Peinture	Peinture en faible quantité en vrac	12/12/2017	JULIEN Mickaël
LOCALISATION		RESULTAT	
Vide-ordures		Amiante non détecté

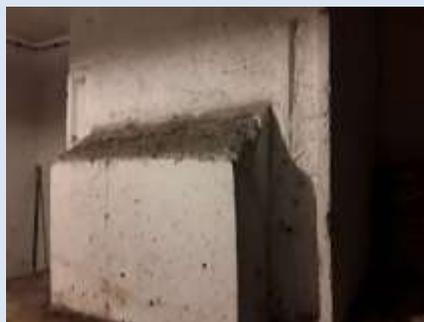
PIECE	ETAGE	ELEMENTS	DESCRIPTIF LABORATOIRE	Echantillon	REPERAGE	ETAT	RESULTAT	METHODE
Locaux vide-ordures		Enduit	Enduit gris en vrac + peinture en faible quantité non séparable	CHAMPS SUR MARNE - 5 SQUARE DU GERFAUTP007	Mur D	BON ETAT	Amiante non détecté	RESULTAT ANALYSE

PRELEVEMENT : CHAMPS SUR MARNE - 5 SQUARE DU GERFAUTP007			
NOM DU CLIENT	NUMERO DU DOSSIER		PIECE OU LOCAL
OPH77	CHAMPS SUR MARNE - 5 SQUARE DU GERFAUT 12/12/2017		Locaux vide-ordures
ELEMENT	DESCRIPTIF DU LABORATOIRE	DATE DE PRELEVEMENT	NOM DE L'OPERATEUR
Enduit	Enduit gris en vrac + peinture en faible quantité non séparable	12/12/2017	JULIEN Mickaël
LOCALISATION		RESULTAT	
Mur D		Amiante non détecté	
EMPLACEMENT
