Rapport de mission de repérage des matériaux et produits contenant de l'amiante avant réalisation de travaux

R. 4412-97 modifié par le décret 2012-639 du 4 mai 2012
Norme NF X 46-020

CHAMPS SUR MARNE - 7 SQUARE DU GERFAUT

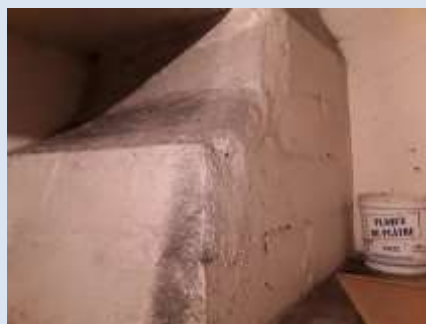
PRELEVEMENT : CHAMPS SUR MARNE - 7 SQUARE DU GERFAUTP001			
NOM DU CLIENT	NUMERO DU DOSSIER		PIECE OU LOCAL
OPH77	CHAMPS SUR MARNE - 7 SQUARE DU GERFAUT 12/12/2017		Locaux vide-ordures
ELEMENT	DESCRIPTIF DU LABORATOIRE	DATE DE PRELEVEMENT	NOM DE L'OPERATEUR
Enduit	Enduit gris en vrac + peintures multiples non séparable	12/12/2017	JULIEN Mickaël
LOCALISATION		RESULTAT	
Mur D		Amiante non détecté

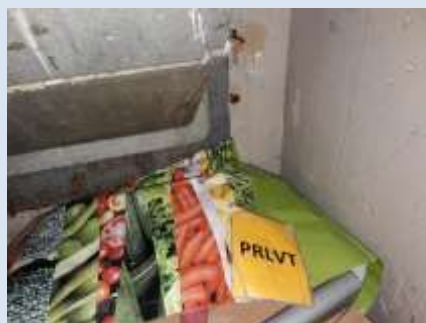
PRELEVEMENT : CHAMPS SUR MARNE - 7 SQUARE DU GERFAUTP002			
NOM DU CLIENT	NUMERO DU DOSSIER		PIECE OU LOCAL
OPH77	CHAMPS SUR MARNE - 7 SQUARE DU GERFAUT 12/12/2017		Locaux vide-ordures
ELEMENT	DESCRIPTIF DU LABORATOIRE	DATE DE PRELEVEMENT	NOM DE L'OPERATEUR
Enduit béton	Enduit plâtreux blanc en vrac avec poussières + peinture non séparable	12/12/2017	JULIEN Mickaël
LOCALISATION		RESULTAT	
Mur B		Amiante non détecté

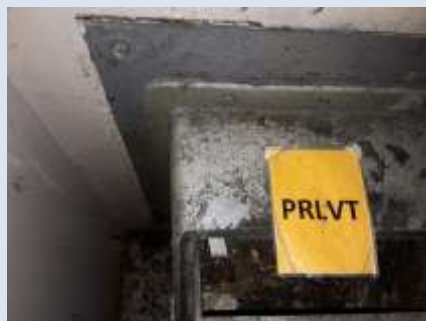
PRELEVEMENT : CHAMPS SUR MARNE - 7 SQUARE DU GERFAUTP003

NOM DU CLIENT	NUMERO DU DOSSIER	PIECE OU LOCAL	
OPH77	CHAMPS SUR MARNE - 7 SQUARE DU GERFAUT 12/12/2017	Locaux vide-ordures	
ELEMENT	DESCRIPTIF DU LABORATOIRE	DATE DE PRELEVEMENT	NOM DE L'OPERATEUR
Peinture	Peinture en vrac	12/12/2017	JULIEN Mickaël
LOCALISATION		RESULTAT	
Vide-ordures		Amiante non détecté

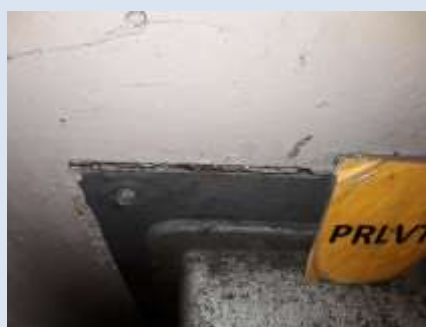
PRELEVEMENT : CHAMPS SUR MARNE - 7 SQUARE DU GERFAUTP004

NOM DU CLIENT	NUMERO DU DOSSIER	PIECE OU LOCAL	
OPH77	CHAMPS SUR MARNE - 7 SQUARE DU GERFAUT 12/12/2017	Locaux vide-ordures	
ELEMENT	DESCRIPTIF DU LABORATOIRE	DATE DE PRELEVEMENT	NOM DE L'OPERATEUR
Joint d'assemblage	Mousse noire + peinture en faible quantité non séparable	12/12/2017	JULIEN Mickaël
LOCALISATION		RESULTAT	
Vide-ordures		Amiante non détecté

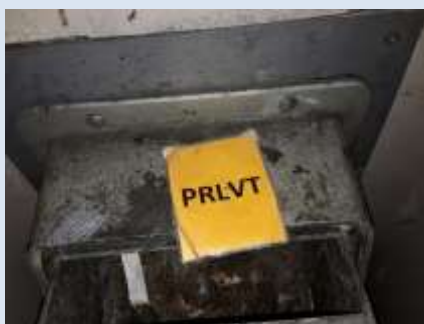
PRELEVEMENT : CHAMPS SUR MARNE - 7 SQUARE DU GERFAUTP005

NOM DU CLIENT	NUMERO DU DOSSIER	PIECE OU LOCAL	
OPH77	CHAMPS SUR MARNE - 7 SQUARE DU GERFAUT 12/12/2017	Locaux vide-ordures	
ELEMENT	DESCRIPTIF DU LABORATOIRE	DATE DE PRELEVEMENT	NOM DE L'OPERATEUR
Joint	Mousse noire + colle polymère jaune avec poussières non séparable	12/12/2017	JULIEN Mickaël
LOCALISATION		RESULTAT	
Vide-ordures		Amiante non détecté

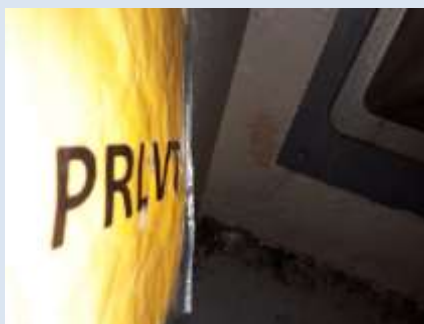
PRELEVEMENT : CHAMPS SUR MARNE - 7 SQUARE DU GERFAUTP006

PIECE	ETAGE	ELEMENTS	DESCRIPTIF LABORATOIRE	Echantillon	REPERAGE	ETAT	RESULTAT
Locaux vide-ordures		Enduit béton	Enduit plâtreux blanc en vrac + peinture non séparable	CHAMPS SUR MARNE - 7 SQUARE DU GERFAUTP006	Mur B	BON ETAT	Amiante détecté (Chrysotile)

NOM DU CLIENT	NUMERO DU DOSSIER	PIECE OU LOCAL	
OPH77	CHAMPS SUR MARNE - 7 SQUARE DU GERFAUT 12/12/2017	Locaux vide-ordures	
ELEMENT	DESCRIPTIF DU LABORATOIRE	DATE DE PRELEVEMENT	NOM DE L'OPERATEUR
Enduit béton	Enduit plâtreux blanc en vrac + peinture non séparable	12/12/2017	JULIEN Mickaël
LOCALISATION		RESULTAT	
Mur B		Amiante détecté (Chrysotile)

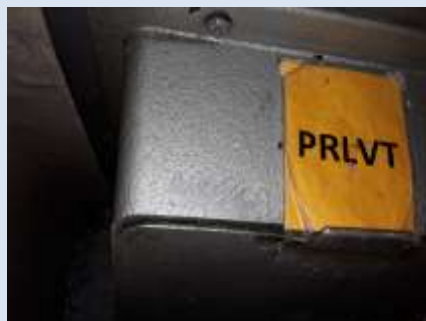
PRELEVEMENT : CHAMPS SUR MARNE - 7 SQUARE DU GERFAUTP007

NOM DU CLIENT	NUMERO DU DOSSIER	PIECE OU LOCAL	
OPH77	CHAMPS SUR MARNE - 7 SQUARE DU GERFAUT 12/12/2017	Locaux vide-ordures	
ELEMENT	DESCRIPTIF DU LABORATOIRE	DATE DE PRELEVEMENT	NOM DE L'OPERATEUR
Peinture	Peinture en vrac	12/12/2017	JULIEN Mickaël
LOCALISATION		RESULTAT	
Vide-ordures		Amiante non détecté

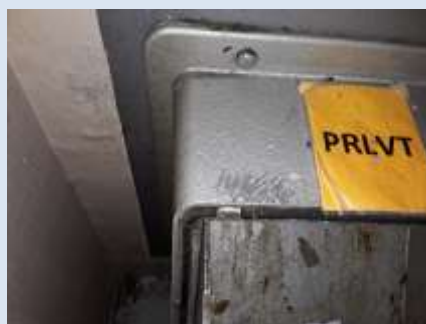
Locaux vide-ordures		Joint	Mousse noire + colle polymère jaune avec poussières non séparable	CHAMPS SUR MARNE - 7 SQUARE DU GERFAUTP009	Vide-ordures	BON ETAT	Amiante non détecté	RESULTAT ANALYSE

PRELEVEMENT : CHAMPS SUR MARNE - 7 SQUARE DU GERFAUTP009			
NOM DU CLIENT	NUMERO DU DOSSIER		PIECE OU LOCAL
OPH77	CHAMPS SUR MARNE - 7 SQUARE DU GERFAUT 12/12/2017		Locaux vide-ordures
ELEMENT	DESCRIPTIF DU LABORATOIRE	DATE DE PRELEVEMENT	NOM DE L'OPERATEUR
Joint	Mousse noire + colle polymère jaune avec poussières non séparable	12/12/2017	JULIEN Mickaël
LOCALISATION		RESULTAT	
Vide-ordures		Amiante non détecté	
EMPLACEMENT
