Rapport de mission de repérage des matériaux et produits contenant de l'amiante avant réalisation de travaux

CHAMPS SUR MARNE - 9 SQUARE DU GERFAUT

RAPPORT N° :	CHAMPS SUR MARNE - 9 SQUARE DU GERFAUT	Laboratoire d'Analyses :	ITGA
Repérage réalisé le :	12/12/2017	Adresse laboratoire :	3 RUE ARMAND HERPIN LACROIX - CS 46537 35065 RENNES CEDEX
Accompagnateur :		Numéro d'accréditation :	1-5967
Par :	Mickaël JULIEN	Organisme d'assurance professionnelle :	ALLIANZ
N° certificat :	CPDI 4129	Adresse assurance :	Direction Opérations Entreprises 5C Esplanade Charles de Gaulle 33081 BORDEAUX CEDEX
Date d'obtention :	01/01/2017	N° de contrat d'assurance :	55897385
Organisme certificateur	I.CERT Parc Edonia - Bâtiment G - Rue de la Terre Victoria - 35760 SAINT-GREGOIRE	Date de validité :	31/12/2017

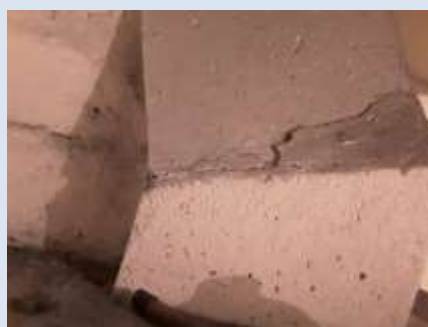
PRELEVEMENT : CHAMPS SUR MARNE - 9 SQUARE DU GERFAUTP001			
NOM DU CLIENT	NUMERO DU DOSSIER		PIECE OU LOCAL
OPH77	CHAMPS SUR MARNE - 9 SQUARE DU GERFAUT 12/12/2017		Locaux vide-ordures
ELEMENT	DESCRIPTIF DU LABORATOIRE	DATE DE PRELEVEMENT	NOM DE L'OPERATEUR
Enduit	Enduit compact gris + matériau plâtreux blanc en faible quantité + peintures multiples non séparable	12/12/2017	JULIEN Mickaël
LOCALISATION		RESULTAT	
Mur A		Amiante non détecté

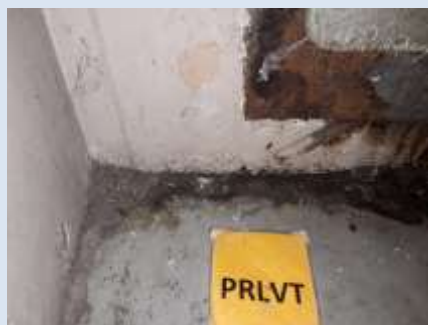
PRELEVEMENT : CHAMPS SUR MARNE - 9 SQUARE DU GERFAUTP002			
NOM DU CLIENT	NUMERO DU DOSSIER		PIECE OU LOCAL
OPH77	CHAMPS SUR MARNE - 9 SQUARE DU GERFAUT 12/12/2017		Locaux vide-ordures
ELEMENT	DESCRIPTIF DU LABORATOIRE	DATE DE PRELEVEMENT	NOM DE L'OPERATEUR
Enduit béton	Enduit plâtreux blanc en vrac + peintures multiples non séparable	12/12/2017	JULIEN Mickaël
LOCALISATION		RESULTAT	
Mur D		Amiante non détecté

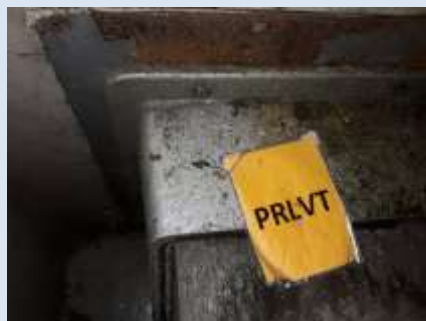
PRELEVEMENT : CHAMPS SUR MARNE - 9 SQUARE DU GERFAUTP003

NOM DU CLIENT	NUMERO DU DOSSIER	PIECE OU LOCAL	
OPH77	CHAMPS SUR MARNE - 9 SQUARE DU GERFAUT 12/12/2017	Locaux vide-ordures	
ELEMENT	DESCRIPTIF DU LABORATOIRE	DATE DE PRELEVEMENT	NOM DE L'OPERATEUR
Peinture	Peinture en faible quantité en vrac	12/12/2017	JULIEN Mickaël
LOCALISATION		RESULTAT	
Vide-ordures		Amiante non détecté

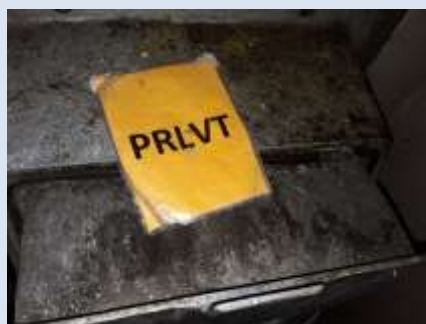
PRELEVEMENT : CHAMPS SUR MARNE - 9 SQUARE DU GERFAUTP005

NOM DU CLIENT	NUMERO DU DOSSIER		PIECE OU LOCAL
OPH77	CHAMPS SUR MARNE - 9 SQUARE DU GERFAUT 12/12/2017		Locaux vide-ordures
ELEMENT	DESCRIPTIF DU LABORATOIRE	DATE DE PRELEVEMENT	NOM DE L'OPERATEUR
Joint	Mousse noire + colle polymère jaune avec poussières non séparable	12/12/2017	JULIEN Mickaël
LOCALISATION		RESULTAT	
Vide-ordures		Amiante non détecté

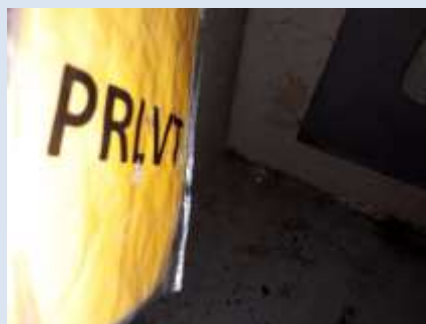
PRELEVEMENT : CHAMPS SUR MARNE - 9 SQUARE DU GERFAUTP006

NOM DU CLIENT	NUMERO DU DOSSIER		PIECE OU LOCAL
OPH77	CHAMPS SUR MARNE - 9 SQUARE DU GERFAUT 12/12/2017		Locaux vide-ordures
ELEMENT	DESCRIPTIF DU LABORATOIRE	DATE DE PRELEVEMENT	NOM DE L'OPERATEUR
Enduit béton	Enduit plâtreux blanc en vrac + peintures multiples non séparable	12/12/2017	JULIEN Mickaël
LOCALISATION		RESULTAT	
Mur B		Amiante non détecté

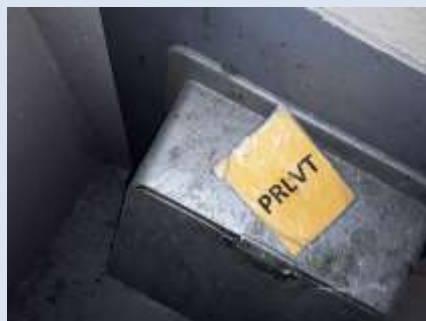
PRELEVEMENT : CHAMPS SUR MARNE - 9 SQUARE DU GERFAUTP007

NOM DU CLIENT	NUMERO DU DOSSIER	PIECE OU LOCAL	
OPH77	CHAMPS SUR MARNE - 9 SQUARE DU GERFAUT 12/12/2017	Locaux vide-ordures	
ELEMENT	DESCRIPTIF DU LABORATOIRE	DATE DE PRELEVEMENT	NOM DE L'OPERATEUR
Peinture	Peinture en vrac	12/12/2017	JULIEN Mickaël
LOCALISATION		RESULTAT	
Vide-ordures		Amiante non détecté
