**Dossier Technique Amiante**

**Référence : 2016-11-596 FM DAT PK CHAMPS-NOISIEL OPH77**

Bien : **Parking**  
Adresse : **36 square de Diane 77186 NOISIEL  
16 et 18 cours des Deux Parcs  
77420 CHAMPS-SUR-MARNE**  
Numéro de lot : **Sans objet**  
Référence Cadastre : **NC**

## Rapport de mission de repérage des matériaux et produits contenant de l'amiante à intégrer au dossier technique «amiante»

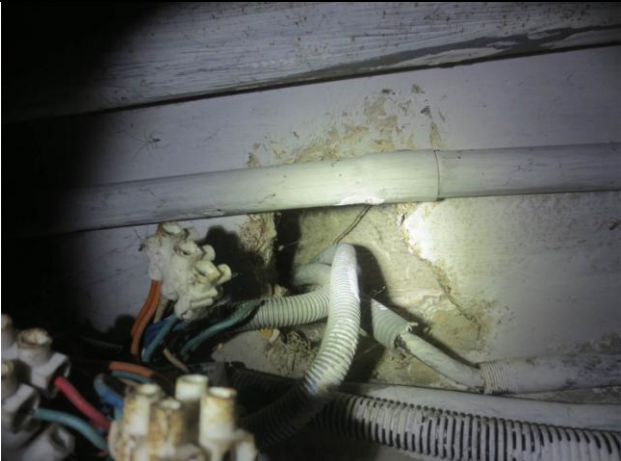
<b>ELEMENT : Plaques Planes</b>		
Nom du client	Numéro de dossier	Pièce ou local
OPH 77	2016-11-596 FM DTA PK CHAMPS-NOISIEL OPH77	2ème SS - Local Poubelles du Bat:15
Matériau	Date de prélèvement	Nom de l'opérateur
Fibro-ciment - Brut		MELOTTE Fabien
Localisation		Résultat
Plaques Planes - Plafond		<b>Présence d'amiante</b>
Résultat de la grille d'évaluation		
Evaluation périodique		
Emplacement

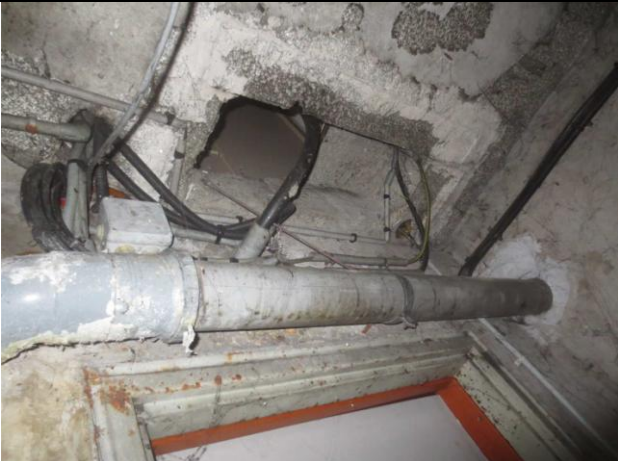
<b>ELEMENT : Plaques Planes</b>		
<b>Nom du client</b>	<b>Numéro de dossier</b>	<b>Pièce ou local</b>
OPH 77	2016-11-596 FM DTA PK CHAMPS-NOISIEL OPH77	1er SS - Caves du Bat: 7
<b>Matériau</b>	<b>Date de prélèvement</b>	<b>Nom de l'opérateur</b>
Fibro-ciment - Brut		MELOTTE Fabien
<b>Localisation</b>		<b>Résultat</b>
Plaques Planes - Plafond		<b>Présence d'amiante</b>
<b>Résultat de la grille d'évaluation</b>		
Evaluation périodique		
<b>Emplacement</b>

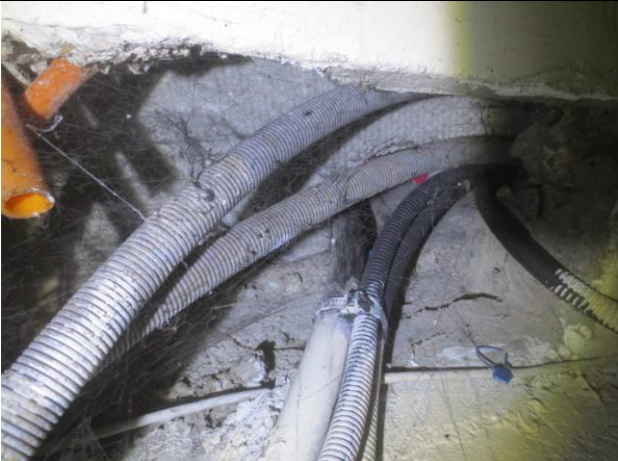
<b>ELEMENT : Plaques Planes</b>		
<b>Nom du client</b>	<b>Numéro de dossier</b>	<b>Pièce ou local</b>
OPH 77	2016-11-596 FM DTA PK CHAMPS-NOISIEL OPH77	2ème SS - Local poubelles du Bat: 13
<b>Matériau</b>	<b>Date de prélèvement</b>	<b>Nom de l'opérateur</b>
Fibro-ciment - Brut		MELOTTE Fabien
<b>Localisation</b>		<b>Résultat</b>
Plaques Planes - Plafond		<b>Présence d'amiante</b>
<b>Résultat de la grille d'évaluation</b>		
Evaluation périodique		
<b>Emplacement</b>

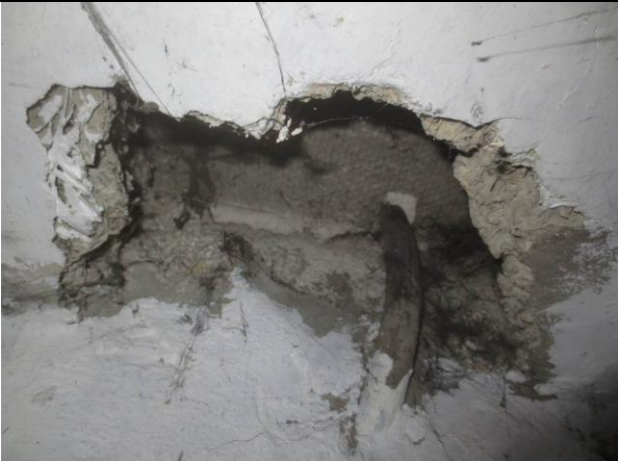
<b>ELEMENT : Plaques Planes</b>		
Nom du client	Numéro de dossier	Pièce ou local
OPH 77	2016-11-596 FM DTA PK CHAMPS-NOISIEL OPH77	1er SS - Local Poubelles du Bat: 5
Matériau	Date de prélèvement	Nom de l'opérateur
Fibro-ciment - Brut		MELOTTE Fabien
Localisation		Résultat
Plaques Planes - Plafond		<b>Présence d'amiante</b>
Résultat de la grille d'évaluation		
Evaluation périodique		
Emplacement

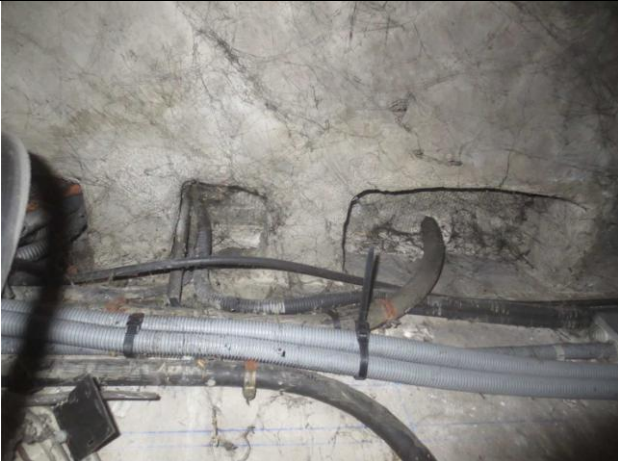
<b>ELEMENT : Plaques Planes</b>		
Nom du client	Numéro de dossier	Pièce ou local
OPH 77	2016-11-596 FM DTA PK CHAMPS-NOISIEL OPH77	1er SS - Local Electrique du Bat: 9
Matériau	Date de prélèvement	Nom de l'opérateur
Fibro-ciment - Brut		MELOTTE Fabien
Localisation		Résultat
Plaques Planes - Plafond		<b>Présence d'amiante</b>
Résultat de la grille d'évaluation		
Evaluation périodique		
Emplacement

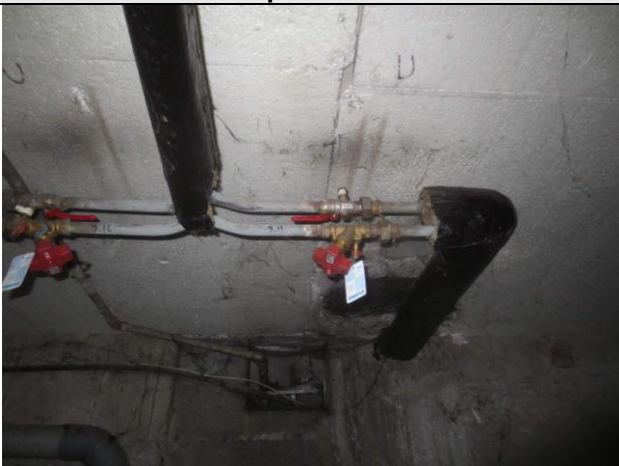
N° Local	Local	Etage	Elément	Zone	Matériau / Produit	Méthode	Etat de dégradation	Photo
12	Vide Sanitaire du Bat:7	1er SS	Conduit de fluide	Plafond	Calorifuge - Enveloppe de calorifuge	Résultat d'analyse	Produit avec dégradation(s) locale(s)

<b>PRELEVEMENT : P029</b>		
Nom du client	Numéro de dossier	Pièce ou local
OPH 77	2016-11-596 FM DTA PK CHAMPS-NOISIEL OPH77	1er SS - Vide Sanitaire du Bat:7
Matériau	Date de prélèvement	Nom de l'opérateur
Calorifuge - Enveloppe de calorifuge	02/11/2016	MELOTTE Fabien
Localisation		Résultat
Conduit de fluide - Plafond		<b>Présence d'amiante</b>
Résultat de la grille d'évaluation		
Faire réaliser une surveillance du niveau d'empoussièrément		
Emplacement

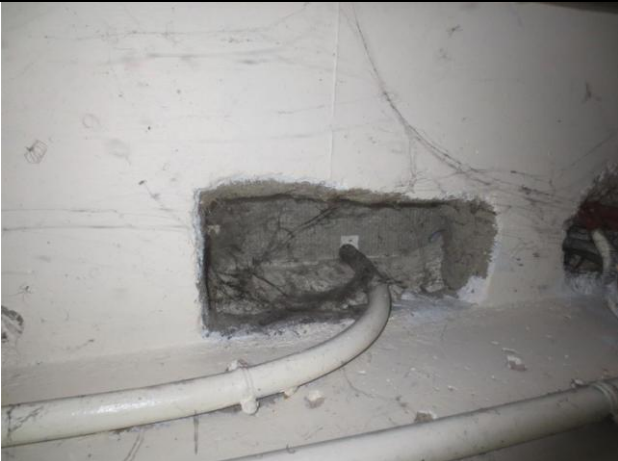
16	Local Poubelles du Bat:19	1er SS	3 Plaques Planes	Plafond	Fibro - ciment - Brut	Résultat d'analyse	Matériaux non dégradé

<b>PRELEVEMENT : P043</b>		
Nom du client	Numéro de dossier	Pièce ou local
OPH 77	2016-11-596 FM DTA PK CHAMPS-NOISIEL OPH77	1er SS - Local Poubelles du Bat:19
Matériau	Date de prélèvement	Nom de l'opérateur
Fibro - ciment - Brut	02/11/2016	MELOTTE Fabien
Localisation		Résultat
3 Plaques Planes - Plafond		<b>Présence d'amiante</b>
Résultat de la grille d'évaluation		
Evaluation périodique		
Emplacement

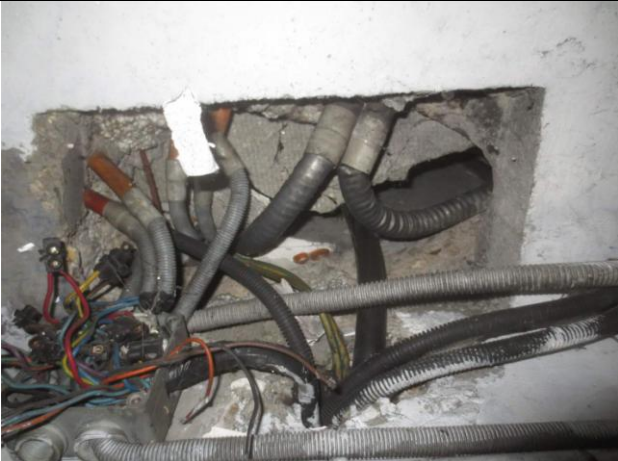
17	Local Poubelles du Bat:11	1er SS	3 Plaques Planes	Plafond	Fibro - ciment - Brut	Résultat d'analyse	Matériaux dégradé

<b>PRELEVEMENT : P044</b>		
Nom du client	Numéro de dossier	Pièce ou local
OPH 77	2016-11-596 FM DTA PK CHAMPS-NOISIEL OPH77	1er SS - Local Poubelles du Bat:11
Matériau	Date de prélèvement	Nom de l'opérateur
Fibro - ciment - Brut	02/11/2016	MELOTTE Fabien
Localisation		Résultat
3 Plaques Planes - Plafond		Présence d'amiante
Résultat de la grille d'évaluation		
Action Corrective de 1er niveau		
Emplacement

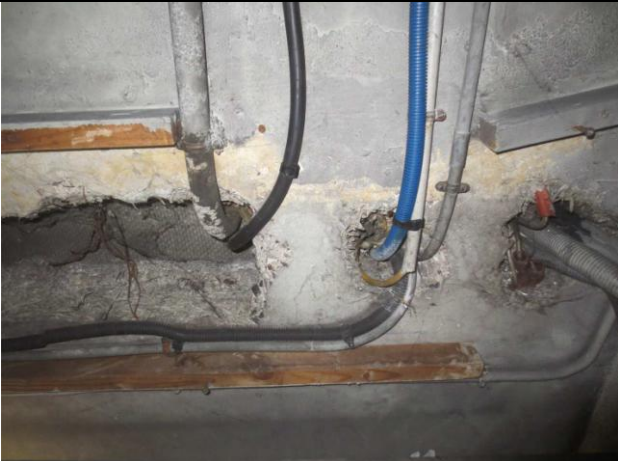
22	Local Electrique du Bat: 31	1er SS	Plaques Planes	Plafond	Fibro - ciment - Brut	Jugement personnel	Matériaux non dégradé

<b>PRELEVEMENT : P078</b>		
Nom du client	Numéro de dossier	Pièce ou local
OPH 77	2016-11-596 FM DTA PK CHAMPS-NOISIEL OPH77	1er SS - Local Electrique du Bat: 31
Matériau	Date de prélèvement	Nom de l'opérateur
Fibro - ciment - Brut	08/11/2016	MELOTTE Fabien
Localisation		Résultat
Plaques Planes - Plafond		<b>Présence d'amiante</b>
Résultat de la grille d'évaluation		
Evaluation périodique		
Emplacement
