Rapport de mission de repérage des matériaux et produits contenant de l'amiante avant réalisation de travaux

19 SQUARE DU VENEUR

77420 CHAMPS SUR MARNE

RAPPORT N° :	69LAI0403	Laboratoire d'Analyses :	ITGA
Repérage réalisé le :	02/11/2017	Adresse laboratoire :	3 RUE ARMAND HERPIN LACROIX - CS 46537 35065 RENNES CEDEX
Accompagnateur :		Numéro d'accréditation :	1-5967
Par :	Kevin YMANETTE	Organisme d'assurance professionnelle :	ALLIANZ
N° certificat :	CPDI4030	Adresse assurance :	Direction Opérations Entreprises 5C Esplanade Charles de Gaulle 33081 BORDEAUX CEDEX
Date d'obtention :	20/07/2016	N° de contrat d'assurance :	55897385
Organisme certificateur	I.CERT PARC EDONIA - BAT G - RUE DE LA TERRE VICTORIA - 35760 SAINT GREGOIRE	Date de validité :	31/12/2017

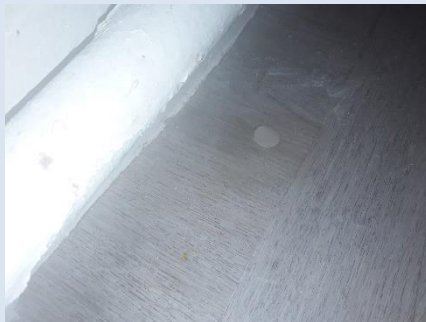
PRELEVEMENT : 69LAI0403P001			
NOM DU CLIENT	NUMERO DU DOSSIER	PIECE OU LOCAL	
OPH77	69LAI0403 02/11/2017	Salle de bains	
ELEMENT	DESCRIPTIF DU LABORATOIRE	DATE DE PRELEVEMENT	NOM DE L'OPERATEUR
Dalle de sol	Revêtement souple gris + colle polymère jaune non séparable + ragréage gris en vrac non séparable + sous couche de ragréage blanche en faible quantité non séparable + matériau compact gris hétérogène	02/11/2017	YMANETTE Kevin
LOCALISATION		RESULTAT	
Sol		Amiante non détecté	
EMPLACEMENT

Description ITGA	Revêtement souple gris / Colle polymère jaune / Ragréage gris en vrac / Sous couche de ragréage blanche en faible quantité / Matériau compact gris hétérogène
------------------	---

Fraction Analysée	Technique analytique et date d'analyse	Résultat	Type d'amiante	Nb de préparations
▶ Revêtement souple gris + colle polymère jaune non séparable + ragréage gris en vrac non séparable + sous couche de ragréage blanche en faible quantité non séparable + matériau compact gris hétérogène	META le 08/11/2017	Amiante non détecté	---	1

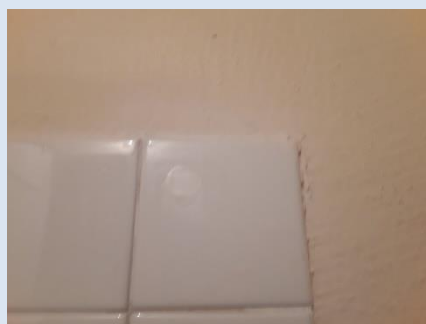
PRELEVEMENT : 69LAI0403P002			
NOM DU CLIENT	NUMERO DU DOSSIER		PIECE OU LOCAL
OPH77	69LAI0403 02/11/2017		Salle de bains
ELEMENT	DESCRIPTIF DU LABORATOIRE	DATE DE PRELEVEMENT	NOM DE L'OPERATEUR
Faïence 1	Colle beige en faible quantité non séparable + couche plâtreuse blanche + carrelage	02/11/2017	YMANETTE Kevin
LOCALISATION		RESULTAT	
Mur B		Amiante non détecté

Description ITGA	Colle beige en faible quantité / Couche plâtrée blanche / Carrelage
------------------	---

Fraction Analysée	Technique analytique et date d'analyse	Résultat	Type d'amiante	Nb de préparations
▶ Colle beige en faible quantité non séparable + couche plâtrée blanche + carrelage	META le 08/11/2017	Amiante non détecté	---	1

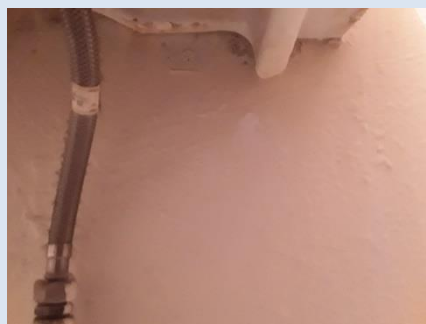
PRELEVEMENT : 69LAI0403P003			
NOM DU CLIENT	NUMERO DU DOSSIER		PIECE OU LOCAL
OPH77	69LAI0403 02/11/2017		Salle de bains
ELEMENT	DESCRIPTIF DU LABORATOIRE	DATE DE PRELEVEMENT	NOM DE L'OPERATEUR
Enduit	Enduit plâtreux blanc en vrac + peinture non séparable	02/11/2017	YMANETTE Kevin
LOCALISATION		RESULTAT	
Mur B		Amiante détecté (Chrysotile)

Fraction Analysée	Technique analytique et date d'analyse	Résultat	Type d'amiante	Nb de préparations
▶ Enduit plâtreux blanc en vrac + peinture non séparable	META le 08/11/2017	Présence de fibres d'amiante	Chrysotile	1

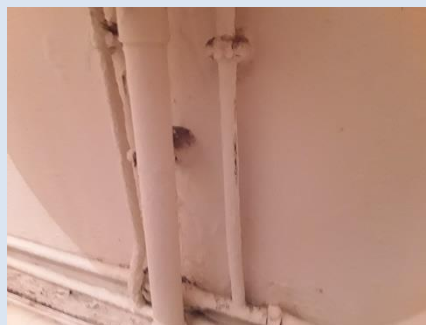
PRELEVEMENT : 69LAI0403P004			
NOM DU CLIENT	NUMERO DU DOSSIER	PIECE OU LOCAL	
OPH77	69LAI0403 02/11/2017	Salle de bains	
ELEMENT	DESCRIPTIF DU LABORATOIRE	DATE DE PRELEVEMENT	NOM DE L'OPERATEUR
Peinture	Enduit plâtreux blanc en vrac + peintures multiples non séparable	02/11/2017	YMANETTE Kevin
LOCALISATION		RESULTAT	
Réseaux de distribution		Amiante non détecté

Fraction Analysée	Technique analytique et date d'analyse	Résultat	Type d'amiante	Nb de préparations
▶ Enduit plâtreux blanc en vrac + peintures multiples non séparable	META le 08/11/2017	Amiante non détecté	---	1

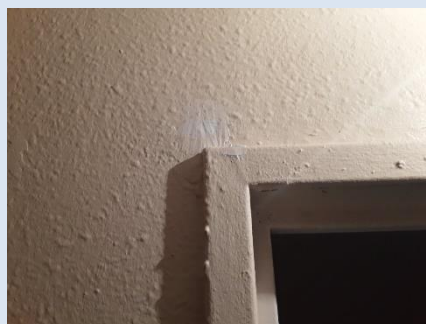
PRELEVEMENT : 69LAI0403P005			
NOM DU CLIENT	NUMERO DU DOSSIER	PIECE OU LOCAL	
OPH77	69LAI0403 02/11/2017	Salle de bains	
ELEMENT	DESCRIPTIF DU LABORATOIRE	DATE DE PRELEVEMENT	NOM DE L'OPERATEUR
Enduit	Enduit plâtreux blanc en vrac + peinture non séparable + carton non séparable	02/11/2017	YMANETTE Kevin
LOCALISATION		RESULTAT	
Mur D		Amiante détecté (Chrysotile)

Fraction Analysée	Technique analytique et date d'analyse	Résultat	Type d'amiante	Nb de préparations
▶ Enduit plâtreux blanc en vrac + peinture non séparable + carton non séparable	META le 08/11/2017	Présence de fibres d'amiante	Chrysotile	1

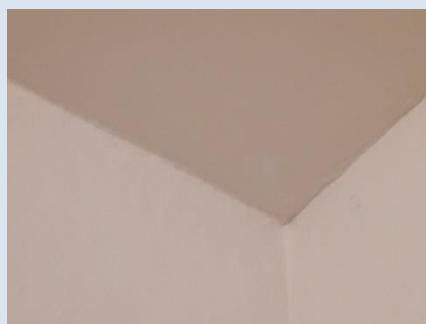
PRELEVEMENT : 69LAI0403P006			
NOM DU CLIENT	NUMERO DU DOSSIER	PIECE OU LOCAL	
OPH77	69LAI0403 02/11/2017	Salle de bains	
ELEMENT	DESCRIPTIF DU LABORATOIRE	DATE DE PRELEVEMENT	NOM DE L'OPERATEUR
Enduit	Enduit plâtreux blanc en vrac + peinture non séparable	02/11/2017	YMANETTE Kevin
LOCALISATION		RESULTAT	
Plafond		Amiante détecté (Chrysotile)
