Rapport de mission de repérage des matériaux et produits contenant de l'amiante avant réalisation de travaux

3 SQUARE DES GARENNES

77420 CHAMPS SUR MARNE

| RAPPORT N° : | 69_A000 | Laboratoire d'Analyses : | ITGA |

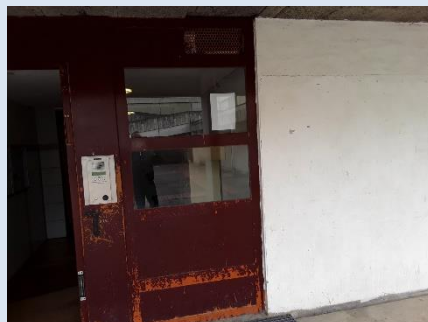
| PRELEVEMENT : 69_A000P001 | | | |

| PIECE | ETAGE | ELEMENTS | DESCRIPTIF LABORATOIRE | Echantillon | REPERAGE | ETAT | RESULTAT | METHODE |
|---|---|---|---|---|---|---|---|---|
| Hall | | Enduit / Peinture béton | Enduit gris en vrac hétérogène non séparable + peintures multiples non séparable | 69_A000P001 | Mur A | DEGRADATION PARTIELLE | Amiante non détecté | RESULTAT ANALYSE |

| PRELEVEMENT : 69_A000P001 | | | |
|---|---|---|---|
| Enduit / Peinture béton | Enduit gris en vrac hétérogène non séparable + peintures multiples non séparable | 16/04/2018 | DUBOS Samuel |
| Mur A | | Amiante non détecté | |

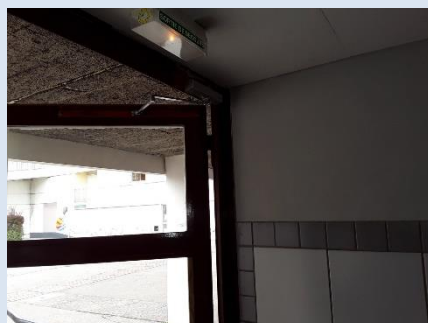
| PRELEVEMENT : 69_A000P002 | | | |

| PIECE | ETAGE | ELEMENTS | DESCRIPTIF LABORATOIRE | Echantillon | REPERAGE | ETAT | RESULTAT | METHODE |
|---|---|---|---|---|---|---|---|---|
| Entrée | | Enduit / Peinture béton | Enduit blanc en vrac + peintures multiples non séparable | 69_A000P002 | Mur C | BON ETAT | Amiante non détecté | RESULTAT ANALYSE |

| PRELEVEMENT : 69_A000P002 | | | |
|---|---|---|---|
| Enduit / Peinture béton | Enduit blanc en vrac + peintures multiples non séparable | 16/04/2018 | DUBOS Samuel |
| Mur C | | Amiante non détecté | |

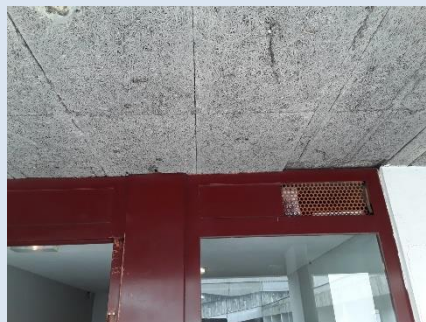
| PRELEVEMENT : 69_A000P003 | | | |

| PIECE | ETAGE | ELEMENTS | DESCRIPTIF LABORATOIRE | Echantillon | REPERAGE | ETAT | RESULTAT | METHODE |
|---|---|---|---|---|---|---|---|---|
| Hall | | Fibralith | Bois en lamelles avec liant en vrac + peinture en faible quantité non séparable + polystyrène en faible quantité non séparable | 69_A000P003 | Plafond | DEGRADATION PARTIELLE | Amiante non détecté | RESULTAT ANALYSE |

| PRELEVEMENT : 69_A000P003 | | | |
|---|---|---|---|
| Fibralith | Bois en lamelles avec liant en vrac + peinture en faible quantité non séparable + polystyrène en faible quantité non séparable | 16/04/2018 | DUBOS Samuel |
| Plafond | | Amiante non détecté | |
