Rapport de mission de repérage des matériaux et produits contenant de l'amiante avant réalisation de travaux

17 SQUARE DU VENEUR

77420 CHAMPS SUR MARNE

RAPPORT N° :	69_H000	Laboratoire d'Analyses :	ITGA
Repérage réalisé le :	16/04/2018	Adresse laboratoire :	3 RUE ARMAND HERPIN LACROIX - CS 46537 35065 RENNES CEDEX
Accompagnateur :		Numéro d'accréditation :	1-5967
Par :	Samuel DUBOS	Organisme d'assurance professionnelle :	AXA France
N° certificat :	CPDI 4697	Adresse assurance :	313 Terrasses de l'Arche 92727 NANTERRE CEDEX
Date d'obtention :	27/01/2018	N° de contrat d'assurance :	10063271004
Organisme certificateur	I.Cert Parc EDONIA - Bâtiment G - Rue de la Terre Victoria - 35760 SAINT GREGOIRE	Date de validité :	31/12/2018

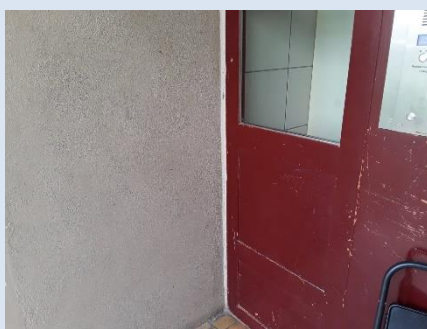
PIECE	ETAGE	ELEMENTS	DESCRIPTIF LABORATOIRE	Echantillon	REPERAGE	ETAT	RESULTAT
Hall		Enduit / Peinture béton	Enduit plâtreux blanc en vrac + matériau gris en vrac non séparable + peintures multiples non séparable	69_H000P001	Mur B	BON ETAT	Amiante détecté (Chrysotile)

PRELEVEMENT : 69_H000P001			
NOM DU CLIENT	NUMERO DU DOSSIER		PIECE OU LOCAL
OPH77	69_H000 16/04/2018		Hall
ELEMENT	DESCRIPTIF DU LABORATOIRE	DATE DE PRELEVEMENT	NOM DE L'OPERATEUR
Enduit / Peinture béton	Enduit plâtreux blanc en vrac + matériau gris en vrac non séparable + peintures multiples non séparable	16/04/2018	DUBOS Samuel
LOCALISATION		RESULTAT	
Mur B		Amiante détecté (Chrysotile)

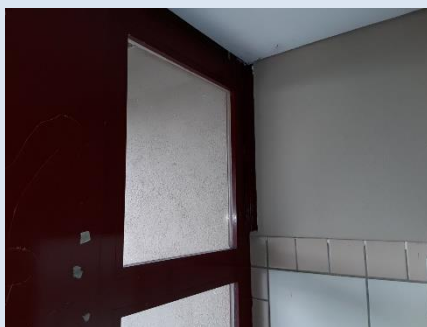
PIECE	ETAGE	ELEMENTS	DESCRIPTIF LABORATOIRE	Echantillon	REPERAGE	ETAT	RESULTAT
Entrée		Enduit / Peinture béton	Enduit plâtreux blanc en vrac + matériau gris en vrac non séparable + peinture non séparable	69_H000P002	Mur A	BON ETAT	Amiante détecté (Chrysotile)

PRELEVEMENT : 69_H000P002			
NOM DU CLIENT	NUMERO DU DOSSIER		PIECE OU LOCAL
OPH77	69_H000 16/04/2018		Entrée
ELEMENT	DESCRIPTIF DU LABORATOIRE	DATE DE PRELEVEMENT	NOM DE L'OPERATEUR
Enduit / Peinture béton	Enduit plâtreux blanc en vrac + matériau gris en vrac non séparable + peinture non séparable	16/04/2018	DUBOS Samuel
LOCALISATION		RESULTAT	
Mur A		Amiante détecté (Chrysotile)

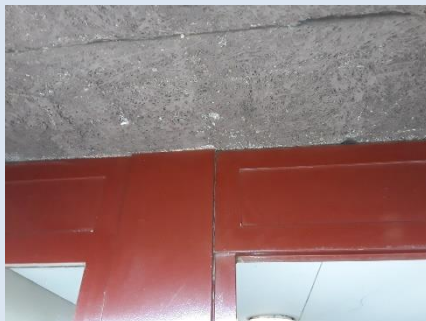
PIECE	ETAGE	ELEMENTS	DESCRIPTIF LABORATOIRE	Echantillon	REPERAGE	ETAT	RESULTAT	METHODE
Hall		Fibralith	Bois en lamelles avec liant	69_H000P003	Plafond	DEGRADATION PARTIELLE	Amiante non détecté	RESULTAT ANALYSE
Hall		Fibralith	Bois en lamelles avec liant	69_H000P003	Plafond	DEGRADATION PARTIELLE	Amiante non détecté	ZSO

PRELEVEMENT : 69_H000P003			
NOM DU CLIENT	NUMERO DU DOSSIER	PIECE OU LOCAL	
OPH77	69_H000 16/04/2018	Hall	
ELEMENT	DESCRIPTIF DU LABORATOIRE	DATE DE PRELEVEMENT	NOM DE L'OPERATEUR
Fibralith	Bois en lamelles avec liant	16/04/2018	DUBOS Samuel
LOCALISATION		RESULTAT	
Plafond		Amiante non détecté
