Rapport de mission de repérage des matériaux et produits contenant de l'amiante avant réalisation de travaux

29 SQUARE DE DIANE

77186 NOISIEL

RAPPORT N° :	69_N000	Laboratoire d'Analyses :	ITGA
Repérage réalisé le :	16/04/2018	Adresse laboratoire :	3 RUE ARMAND HERPIN LACROIX - CS 46537 35065 RENNES CEDEX
Accompagnateur :		Numéro d'accréditation :	1-5967
Par :	Samuel DUBOS	Organisme d'assurance professionnelle :	AXA France
N° certificat :	CPDI 4697	Adresse assurance :	313 Terrasses de l'Arche 92727 NANTERRE CEDEX
Date d'obtention :	27/01/2018	N° de contrat d'assurance :	10063271004
Organisme certificateur	I.Cert Parc EDONIA - Bâtiment G - Rue de la Terre Victoria - 35760 SAINT GREGOIRE	Date de validité :	31/12/2018

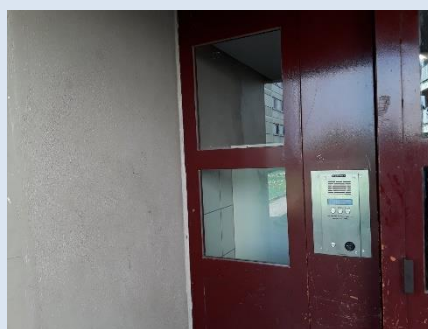
PIECE	ETAGE	ELEMENTS	DESCRIPTIF LABORATOIRE	Echantillon	REPERAGE	ETAT	RESULTAT
Hall		Enduit / Peinture béton	Matériau gris en vrac non séparable + enduit plâtreux blanc en faible quantité en vrac non séparable + peinture non séparable	69_N000P001	Mur B	BON ETAT	Amiante détecté (Chrysotile)

PRELEVEMENT : 69_N000P001			
NOM DU CLIENT	NUMERO DU DOSSIER		PIECE OU LOCAL
OPH77	69_N000 16/04/2018		Hall
ELEMENT	DESCRIPTIF DU LABORATOIRE	DATE DE PRELEVEMENT	NOM DE L'OPERATEUR
Enduit / Peinture béton	Matériau gris en vrac non séparable + enduit plâtreux blanc en faible quantité en vrac non séparable + peinture non séparable	16/04/2018	DUBOS Samuel
LOCALISATION		RESULTAT	
Mur B		Amiante détecté (Chrysotile)

Matériau gris en vrac non séparable + enduit plâtreux blanc en faible quantité en vrac non séparable + peinture non séparable	META	1	24/04/2018	Présence de fibres d'amiante / Chrysotile

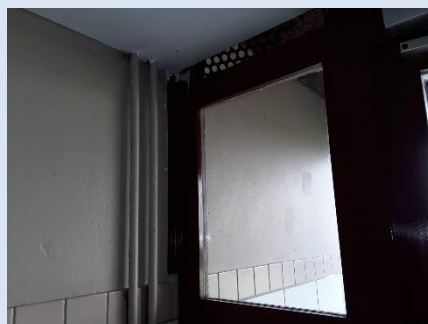
PIECE	ETAGE	ELEMENTS	DESCRIPTIF LABORATOIRE	Echantillon	REPERAGE	ETAT	RESULTAT
Entrée		Enduit / Peinture béton	Matériau gris en vrac non séparable + enduit plâtreux blanc en faible quantité en vrac non séparable + peinture non séparable	69_N000P002	Mur A	BON ETAT	Amiante détecté (Chrysotile)

PRELEVEMENT : 69_N000P002			
NOM DU CLIENT	NUMERO DU DOSSIER		PIECE OU LOCAL
OPH77	69_N000 16/04/2018		Entrée
ELEMENT	DESCRIPTIF DU LABORATOIRE	DATE DE PRELEVEMENT	NOM DE L'OPERATEUR
Enduit / Peinture béton	Matériau gris en vrac non séparable + enduit plâtreux blanc en faible quantité en vrac non séparable + peinture non séparable	16/04/2018	DUBOS Samuel
LOCALISATION		RESULTAT	
Mur A		Amiante détecté (Chrysotile)

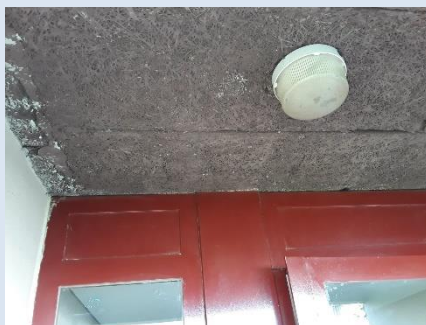
PIECE	ETAGE	ELEMENTS	DESCRIPTIF LABORATOIRE	Echantillon	REPERAGE	ETAT	RESULTAT	METHODE
Hall		Fibralith	Bois en lamelles avec liant + peinture non séparable	69_N000P003	Plafond	DEGRADATION PARTIELLE	Amiante non détecté	RESULTAT ANALYSE
Hall		Fibralith	Bois en lamelles avec liant + peinture non séparable	69_N000P003	Plafond	DEGRADATION PARTIELLE	Amiante non détecté	ZSO

PRELEVEMENT : 69_N000P003			
NOM DU CLIENT	NUMERO DU DOSSIER	PIECE OU LOCAL	
OPH77	69_N000 16/04/2018	Hall	
ELEMENT	DESCRIPTIF DU LABORATOIRE	DATE DE PRELEVEMENT	NOM DE L'OPERATEUR
Fibralith	Bois en lamelles avec liant + peinture non séparable	16/04/2018	DUBOS Samuel
LOCALISATION		RESULTAT	
Plafond		Amiante non détecté	
EMPLACEMENT

Fraction analysée	Technique analytique	Nb de préparations	Date d'analyse	Résultat / Type d'amiante
Ref dossier client : 69_N000-01 - SQUARE GERFAUT 77420 CHAMPS SUR MARNE		Ref échantillon ITGA : IT071804-32480		
Ref échantillon client : 69_N000P003 / LES EXTERIEURS - - Hall - / Hall Plafond Fibralith		Description ITGA : Bois en lamelles avec liant / Peinture		
Bois en lamelles avec liant + peinture non séparable	META	1	24/04/2018	Amiante non détecté / -
