Rapport de mission de repérage des matériaux et produits contenant de l'amiante avant réalisation de travaux

31 SQUARE DE DIANE

MODULE 69LAO0001
77186 NOISIEL

RAPPORT N° :	69LAO0001	Laboratoire d'Analyses :	ITGA
Repérage réalisé le :	11/03/2019	Adresse laboratoire :	3 RUE ARMAND HERPIN LACROIX - CS 46537 35065 RENNES CEDEX
Accompagnateur :		Numéro d'accréditation :	1-5967
Par :	Abdessamad RHENZOUR	Organisme d'assurance professionnelle :	AXA France
N° certificat :	DTI3342	Adresse assurance :	313 Terrasses de l'Arche 92727 NANTERRE CEDEX
Date d'obtention :	23/11/2017	N° de contrat d'assurance :	10158549604
Organisme certificateur	DEKRA 5 avenue Garlande - 92220 BAGNEUX	Date de validité :	31/12/2019

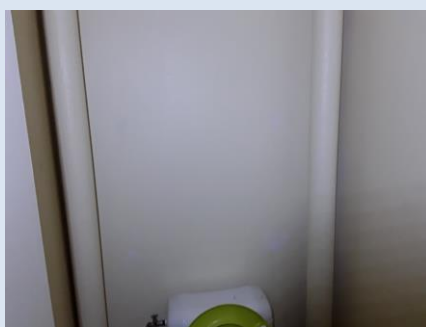
PRELEVEMENT : 69LAO0001P002			
NOM DU CLIENT	NUMERO DU DOSSIER		PIECE OU LOCAL
OPH77	69LAO0001 11/03/2019		WC (RC)
ELEMENT	DESCRIPTIF DU LABORATOIRE	DATE DE PRELEVEMENT	NOM DE L'OPERATEUR
Conduit PVC		11/03/2019	RHENZOUR Abdessamad
LOCALISATION		RESULTAT	
Conduits		Amiante non détectée

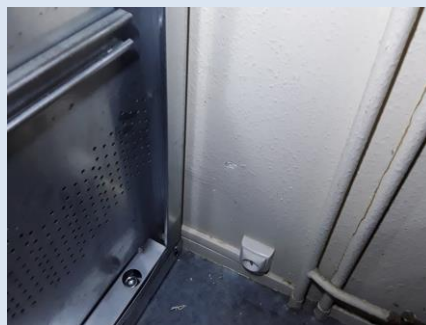
PRELEVEMENT : 69LAO0001P005			
NOM DU CLIENT	NUMERO DU DOSSIER	PIECE OU LOCAL	
OPH77	69LAO0001 11/03/2019	Cuisine (RC)	
ELEMENT	DESCRIPTIF DU LABORATOIRE	DATE DE PRELEVEMENT	NOM DE L'OPERATEUR
Enduit / Peinture béton	Enduit plâtreux blanc en vrac + peinture non séparable + matériau gris en vrac non séparable	11/03/2019	RHENZOUR Abdessamad
LOCALISATION		RESULTAT	
Mur E		Amiante non détecté

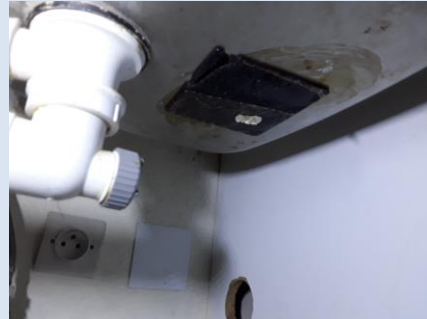
PRELEVEMENT : 69LAO0001P007			
NOM DU CLIENT	NUMERO DU DOSSIER	PIECE OU LOCAL	
OPH77	69LAO0001 11/03/2019	Cuisine (RC)	
ELEMENT	DESCRIPTIF DU LABORATOIRE	DATE DE PRELEVEMENT	NOM DE L'OPERATEUR
Tampon bitumineux	Matériau bitumineux noir	11/03/2019	RHENZOUR Abdessamad
LOCALISATION		RESULTAT	
Sous évier		Amiante non détecté
