Rapport de mission de repérage des matériaux et produits contenant de l'amiante dans les immeubles bâtis avant réalisation de travaux

Numéro de dossier : RAAT_69LAC0002
Date du repérage : 17/05/2022

Adresse	Rue : 7 Square Saint-Hubert (69LAC0002) Bât., escalier, niveau, appartement n°, lot n°: RDC Lot numéro 69LAC0002, Code postal, ville : . 77420 Champs-sur-Marne
Périmètre de repérage : Tout le logement
Type de logement : T2
Fonction principale du bâtiment : Habitation (partie privative d'immeuble)
Date de construction : Date du permis de construire non connue

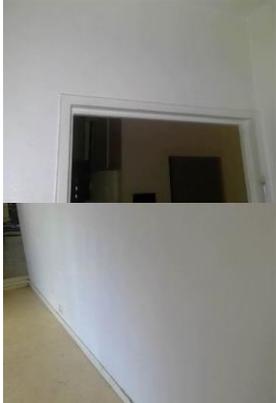
ZPSO-002	<p>Localisation : Rez de chaussée - Entrée; Rez de chaussée - Débarras; Rez de chaussée - Séjour; Rez de chaussée - Chambre</p> <p>Echantillons : Ech.003; Ech.004</p> <p>Description : Enduits à base de plâtre ou ciment projetés, lissés ou talochés</p>	<p>Absence d'amiante (Après analyse en laboratoire)</p>

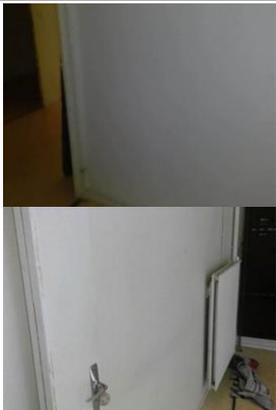
Zone	Identifiant + Description	Conclusion (justification)	Photo
ZPSO-003	<p><u>Localisation</u> : Rez de chaussée - Entrée; Rez de chaussée - Débarras; Rez de chaussée - Séjour; Rez de chaussée - Chambre <u>Echantillons</u> : Ech.005; Ech.006 <u>Description</u> : Enduit à base de ciment lissé ou taloché</p>	Absence d'amiante (Après analyse en laboratoire)

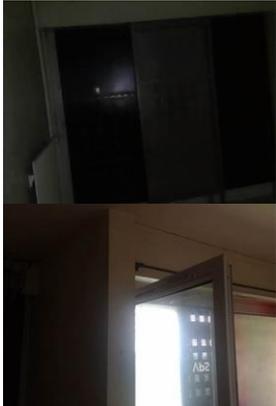
ZPSO-004	<p><u>Localisation</u> : Rez de chaussée - Séjour; Rez de chaussée - Chambre <u>Echantillons</u> : Ech.007; Ech.008 <u>Description</u> : Enduit à base de ciment lissé ou taloché</p>	Absence d'amiante (Après analyse en laboratoire)

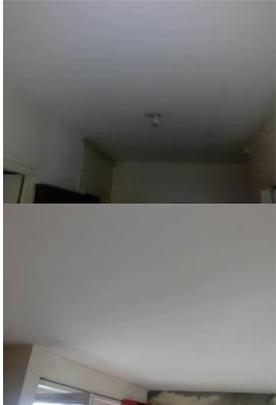
ZPSO-005	<p><u>Localisation</u> : Rez de chaussée - Entrée; Rez de chaussée - Débarras; Rez de chaussée - Séjour; Rez de chaussée - Chambre <u>Echantillons</u> : Ech.010; Ech.009 <u>Description</u> : Enduit à base de ciment lissé ou taloché</p>	Absence d'amiante (Après analyse en laboratoire)

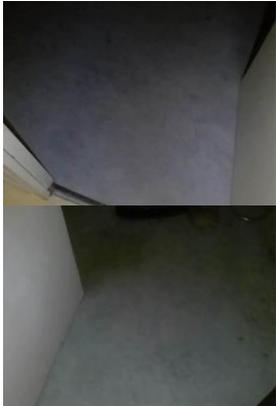
ZPSO-006	<p><u>Localisation</u> : Rez de chaussée - Cuisine; Rez de chaussée - Salle de bains/WC <u>Echantillons</u> : Ech.011; Ech.012 <u>Description</u> : Couche1: Colle bitumineuse + Couche2: Ragréage</p>	Absence d'amiante (Après analyse en laboratoire)

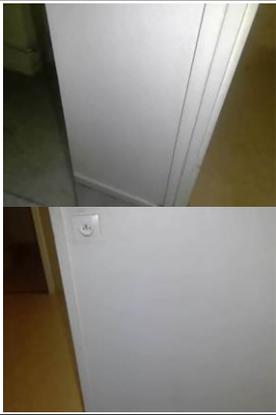
Zone	Identifiant + Description	Conclusion (justification)	Photo
ZPSO-007	<p><u>Localisation</u> : Rez de chaussée - Cuisine; Rez de chaussée - Salle de bains/WC <u>Echantillons</u> : Ech.013; Ech.014 <u>Description</u> : Enduits à base de plâtre ou ciment projetés, lissés ou talochés</p>	<p>Absence d'amiante (Après analyse en laboratoire)</p>

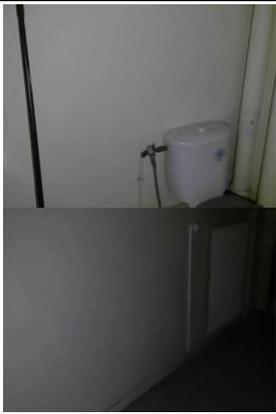
ZPSO-008	<p><u>Localisation</u> : Rez de chaussée - Cuisine; Rez de chaussée - Salle de bains/WC <u>Echantillons</u> : Ech.015; Ech.016 <u>Description</u> : Enduit à base de ciment lissé ou taloché</p>	<p>Absence d'amiante (Après analyse en laboratoire)</p>

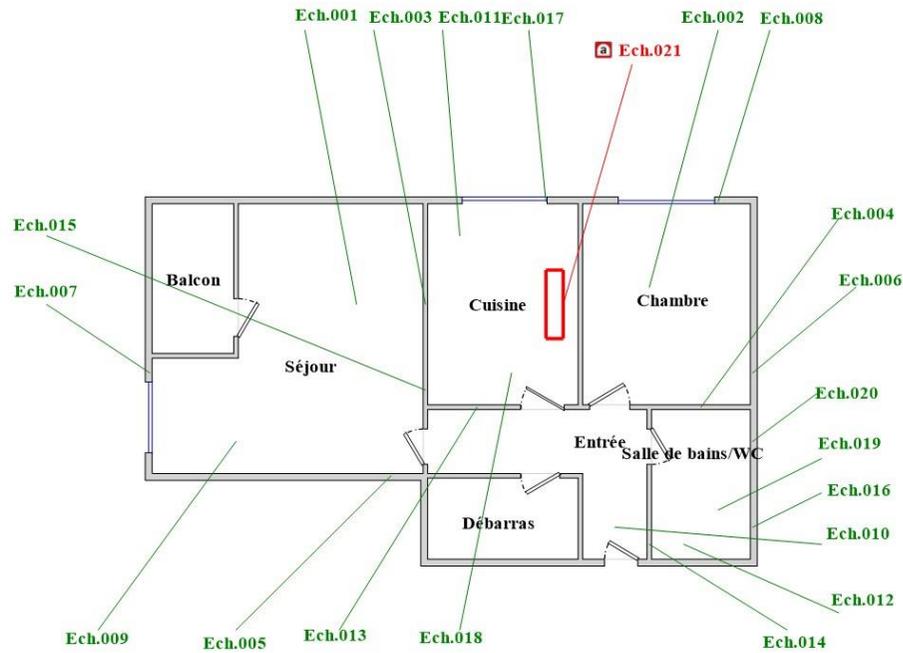
7.1 Schéma de repérage

Localisation des prélèvements ou des matériaux amiantés
