**Rapport de repérage des matériaux et produits contenant de l'amiante avant relocation d'un bien**

Numéro de dossier : **RAAT-69LAD0303**  
Date du repérage : **21/01/2022**

Adresse	Rue : ..... <b>9 Square Gerfaut (69LAD0303)</b> Bât., escalier, niveau, appartement n°, lot n° : <b>Bat. 9; Esc. 9; Etage 3; Porte 0303 Lot numéro 69LAD0303,</b> Code postal, ville :... <b>77420 CHAMPS SUR MARNE</b>
Périmètre de repérage :	..... <b>Ensemble du logement</b>
Type de logement :	..... <b>Appartement</b>
Fonction principale du bâtiment :	..... <b>Habitation (partie privative d'immeuble)</b>
Date de construction :	..... <b>NC</b>

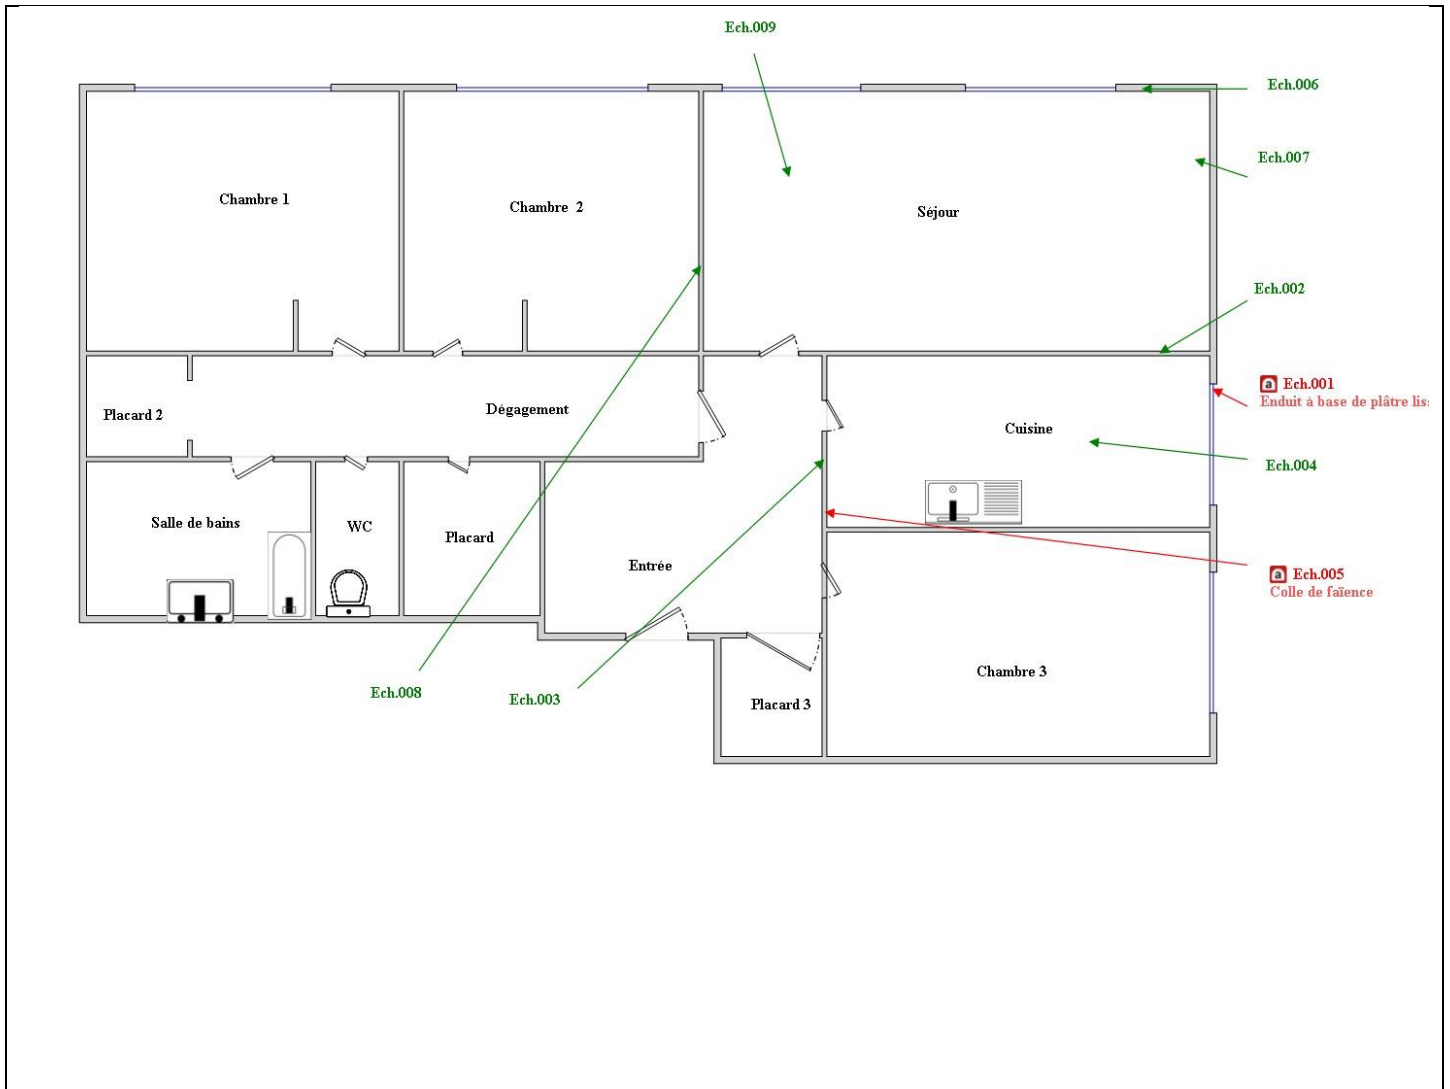
7.1 - Annexe - Schéma de repérage

**Enduit à base de plâtre lissé ou taloché (3ème étage - Cuisine) pour lequel il est recommandé de réaliser une évaluation périodique.\***

**Colle de faïence (3ème étage - Cuisine) pour lequel il est recommandé de réaliser une évaluation périodique.\***
