Rapport de mission de repérage des matériaux et produits contenant de l'amiante dans les immeubles bâtis avant réalisation de travaux

Numéro de dossier : **RAAT_69LAG0201**
Date du repérage : **18/01/2022**

Adresse	Rue : 15 Square du Gerfaut (69LAG0201) Bât., escalier, niveau, appartement n°, lot n°: Etage 2; Porte 0201 Lot numéro 69LAG0201, Code postal, ville : . 77420 CHAMPS SUR MARNE (France) Références cadastrales non communiquées
Périmètre de repérage : Voir fiche programme des travaux en annexe
Type de logement : F4
Fonction principale du bâtiment : Habitation (partie privative d'immeuble)
Date de construction : < 1997

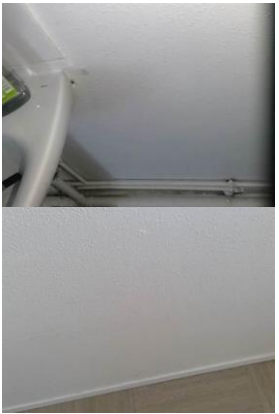
Zone	Identifiant + Description	Conclusion (justification)	Photo
ZPSO-009	<p><u>Localisation</u> : 2ème étage - Cuisine; 2ème étage - Salle de bains; 2ème étage - WC</p> <p><u>Echantillons</u> : Ech.013; Ech.018</p> <p><u>Description</u> : Enduit - peinture</p>	Absence d'amiante (Après analyse en laboratoire)

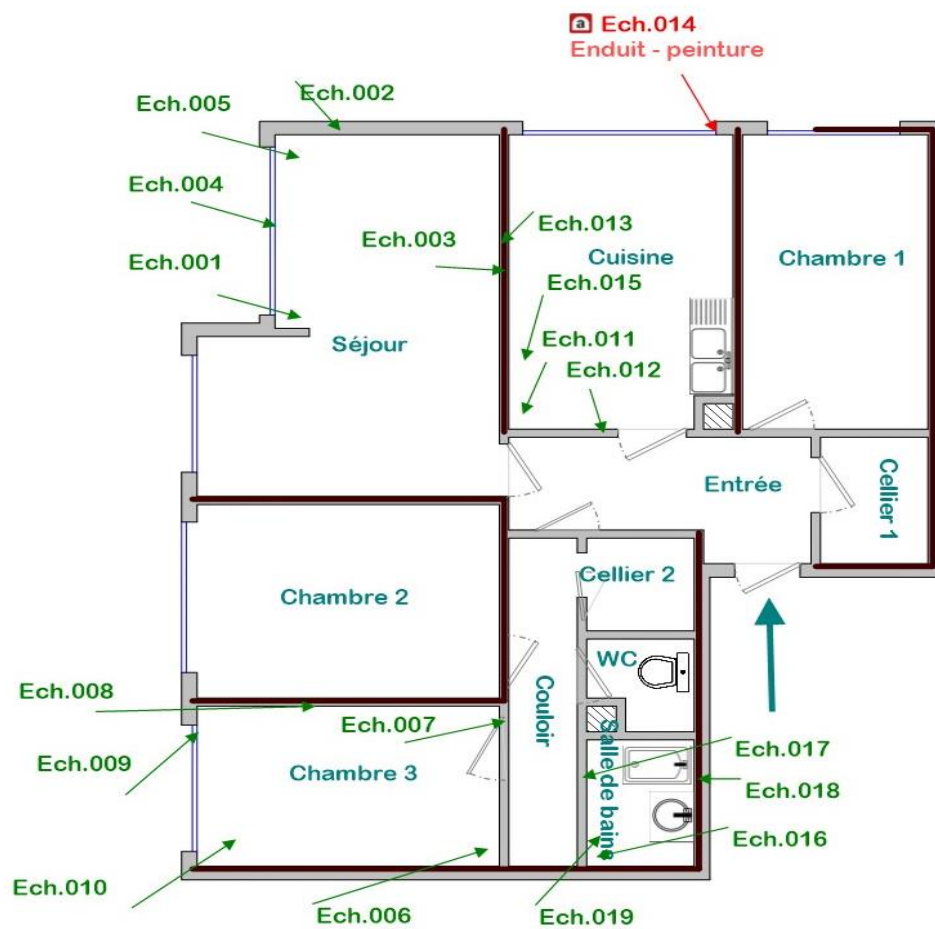
7.1 Schéma de repérage

Localisation des prélèvements ou des matériaux amiantés

Mur de façade : Enduit Peinture
Présence d'amainte après analyse

Ech.014
Enduit - peinture
