**Rapport de mission de repérage des matériaux et produits contenant de l'amiante dans les immeubles bâtis avant réalisation de travaux**

Numéro de dossier : RAAT-69LAM0301  
Date du repérage : 17/03/2022

Immeuble bâti visité	
Adresse	Rue : ..... <b>27 Square de Diane (69LAM0301)</b> Bât., escalier, niveau, appartement n°, lot n°: <b>Bat. 27; Esc. 27; Etage 3; Porte 0301 Lot numéro 69LAM0301,</b> Code postal, ville : . <b>77186 NOISIEL</b>
Périmètre de repérage :	..... <b>Ensemble des murs et des plafonds</b>
Type de logement :	..... <b>Appartement - T4</b>
Fonction principale du bâtiment :	..... <b>Habitation (partie privative d'immeuble)</b>
Date de construction :	..... <b>NC</b>

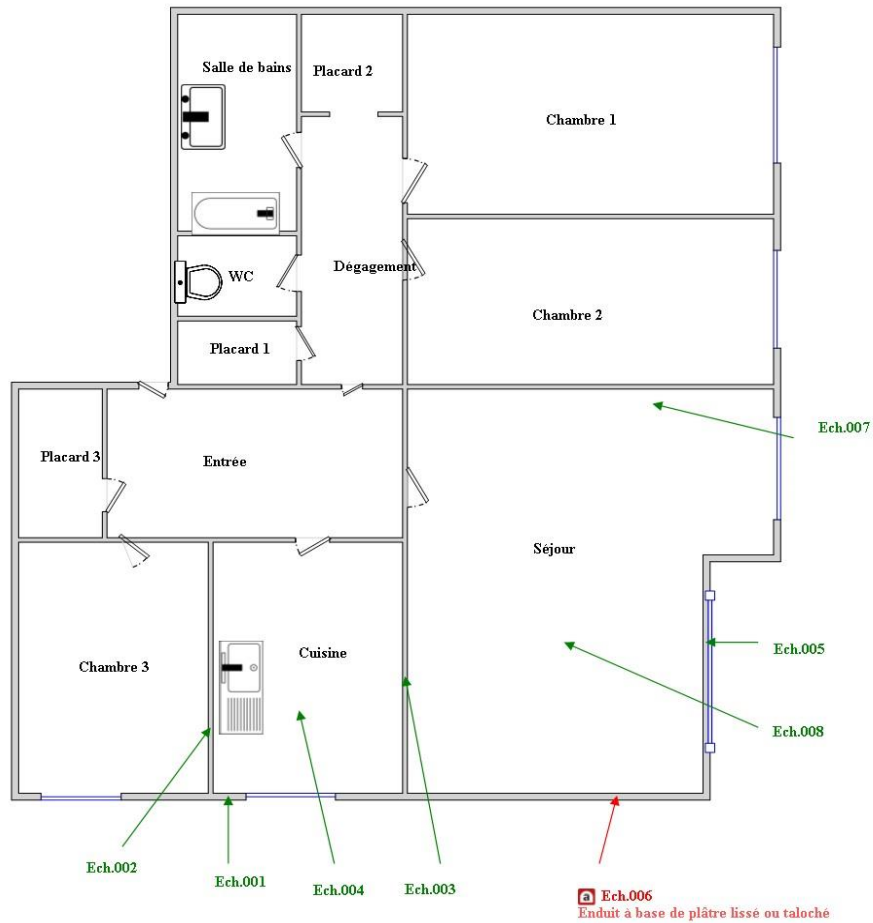
Bâtiment – Niveau : Croquis 1

Séjour	5	Identifiant : ZPSO-005 Description : Enduit à base de plâtre lissé ou taloché Résultat : Présence d'amiante	Oui Séjour : Mur D	Ech.006

Chambre 3	6	Identifiant : ZPSO-005 Description : Enduit à base de plâtre lissé ou taloché Résultat : Présence d'amiante	Sondage et extension de la ZPSO du ou des prélèvement(s) : Ech.006	Ech.006	Idem photo : Ech.006
Placard 3	7	Identifiant : ZPSO-005 Description : Enduit à base de plâtre lissé ou taloché Résultat : Présence d'amiante	Sondage et extension de la ZPSO du ou des prélèvement(s) : Ech.006	Ech.006	Idem photo : Ech.006

### Localisation des prélèvements ou des matériaux amiantés

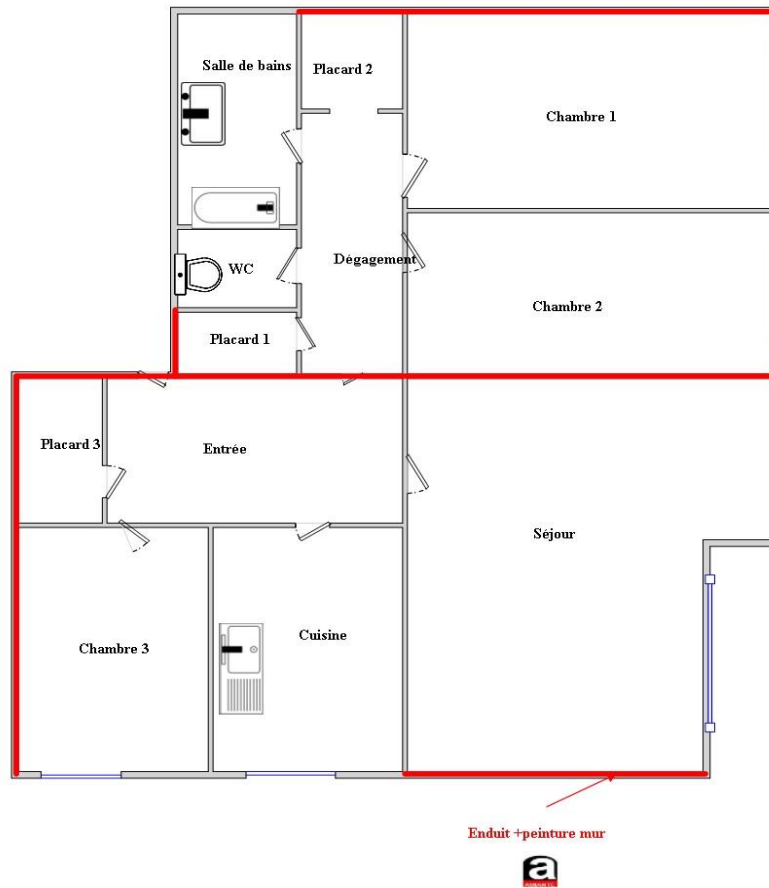
Bâtiment – Niveau : Croquis 1 2

### Localisation des prélèvements ou des matériaux amiantés
