**Rapport de mission de repérage des matériaux et produits contenant de l'amiante dans les immeubles bâtis avant réalisation de travaux**

Numéro de dossier : RAAT-69LAN0002  
Date du repérage : 15/02/2022

Immeuble bâti visité	
Adresse	Rue : ..... <b>29 Square de Dianne (69LAN0002)</b> Bât., escalier, niveau, appartement n°, lot n°: <b>Bat. 29; Esc. 29; Etage RDC; Porte 0002 Lot numéro 69LAN0002,</b> Code postal, ville : . <b>77186 NOISIEL</b>
Périmètre de repérage :	..... <b>Ensemble du logement</b>
Type de logement :	..... <b>Appartement - T3</b>
Fonction principale du bâtiment :	..... <b>Habitation (partie privative d'immeuble)</b>
Date de construction :	..... <b>NC</b>

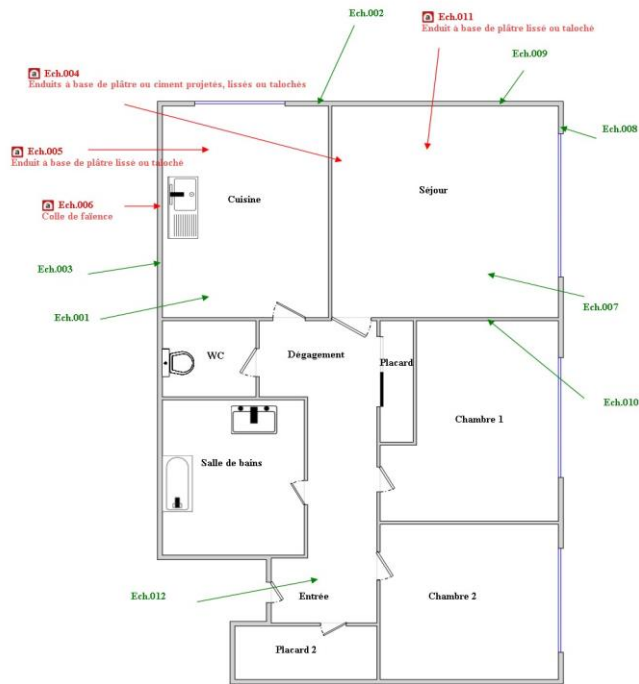
## Localisation des prélèvements ou des matériaux amiantés

**Zone en rouge : matériaux amiantés**

**Zone orange : matériaux susceptibles de contenir de l'amiante**
