Pré-Rapport de mission de repérage des matériaux et produits contenant de l'amiante avant réalisation de travaux

23 SQUARE SAINT HUBERT

77186 NOISIEL

RAPPORT N° :	ASC_23_ST_HUBERT	Laboratoire d'Analyses :	ITGA
Repérage réalisé le :	17/04/2019	Adresse laboratoire :	3 RUE ARMAND HERPIN LACROIX - CS 46537 35065 RENNES CEDEX
Accompagnateur :		Numéro d'accréditation :	1-5967
Par :	Mickaël JULIEN	Organisme d'assurance professionnelle :	AXA France
N° certificat :	CPDI 4129	Adresse assurance :	313 Terrasses de l'Arche 92727 NANTERRE CEDEX
Date d'obtention :	01/01/2017	N° de contrat d'assurance :	10158549604
Organisme certificateur	I.CERT Parc Edonia - Bâtiment G - Rue de la Terre Victoria - 35760 SAINT-GREGOIRE	Date de validité :	31/12/2019

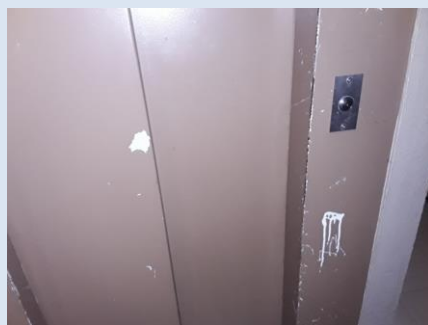
PRELEVEMENT : ASC_23_ST_HUBERTP001			
NOM DU CLIENT	NUMERO DU DOSSIER		PIECE OU LOCAL
OPH77	ASC_23_ST_HUBERT 17/04/2019		Ascenseur (R+4)
ELEMENT	DESCRIPTIF DU LABORATOIRE	DATE DE PRELEVEMENT	NOM DE L'OPERATEUR
Peinture	Peintures multiples en faible quantité en vrac	17/04/2019	JULIEN Mickaël
LOCALISATION		RESULTAT	
Porte d'ascenseur		Amiante non détecté

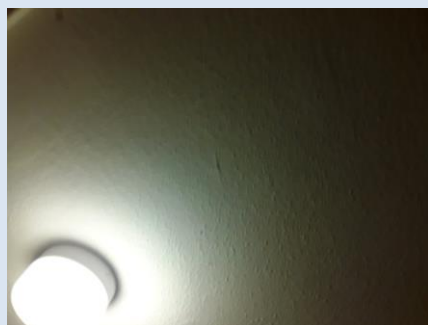
PRELEVEMENT : ASC_23_ST_HUBERTP002			
NOM DU CLIENT	NUMERO DU DOSSIER		PIECE OU LOCAL
OPH77	ASC_23_ST_HUBERT 17/04/2019		Palier 4 (R+4)
ELEMENT	DESCRIPTIF DU LABORATOIRE	DATE DE PRELEVEMENT	NOM DE L'OPERATEUR
Enduit béton	Enduit plâtreux beige en vrac + peintures multiples non séparable	17/04/2019	JULIEN Mickaël
LOCALISATION		RESULTAT	
Plafond		Amiante non détecté

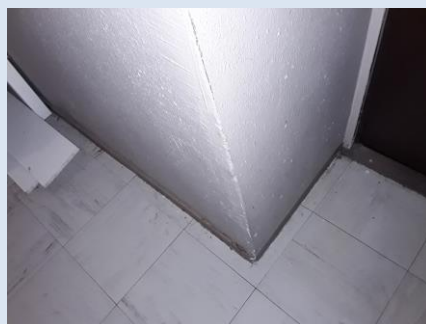
PRELEVEMENT : ASC_23_ST_HUBERTP003			
NOM DU CLIENT	NUMERO DU DOSSIER		PIECE OU LOCAL
OPH77	ASC_23_ST_HUBERT 17/04/2019		Palier 4 (R+4)
ELEMENT	DESCRIPTIF DU LABORATOIRE	DATE DE PRELEVEMENT	NOM DE L'OPERATEUR
Enduit	Enduit plâtreux blanc en vrac + peintures multiples non séparable + matériau gris en vrac non séparable	17/04/2019	JULIEN Mickaël
LOCALISATION		RESULTAT	
Mur Q		Amiante non détecté

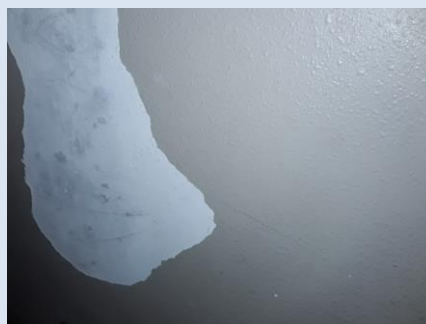
PRELEVEMENT : ASC_23_ST_HUBERTP004			
NOM DU CLIENT	NUMERO DU DOSSIER		PIECE OU LOCAL
OPH77	ASC_23_ST_HUBERT 17/04/2019		Palier 4 (R+4)
ELEMENT	DESCRIPTIF DU LABORATOIRE	DATE DE PRELEVEMENT	NOM DE L'OPERATEUR
Enduit béton	Enduit plâtreux blanc + peintures multiples non séparable	17/04/2019	JULIEN Mickaël
LOCALISATION		RESULTAT	
Mur K		Amiante non détecté

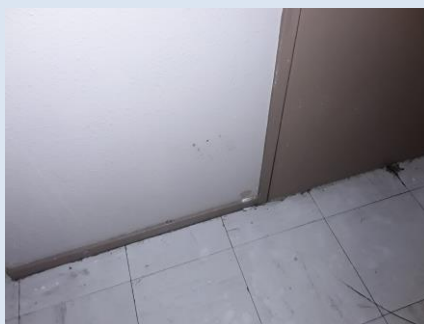
PRELEVEMENT : ASC_23_ST_HUBERTP005			
NOM DU CLIENT	NUMERO DU DOSSIER		PIECE OU LOCAL
OPH77	ASC_23_ST_HUBERT 17/04/2019		Palier 4 (R+4)
ELEMENT	DESCRIPTIF DU LABORATOIRE	DATE DE PRELEVEMENT	NOM DE L'OPERATEUR
Enduit / Peinture plaque de plâtre	Enduit plâtreux beige en vrac non séparable + peinture non séparable + papier en faible quantité en vrac non séparable	17/04/2019	JULIEN Mickaël
LOCALISATION		RESULTAT	
Mur D		Amiante non détecté

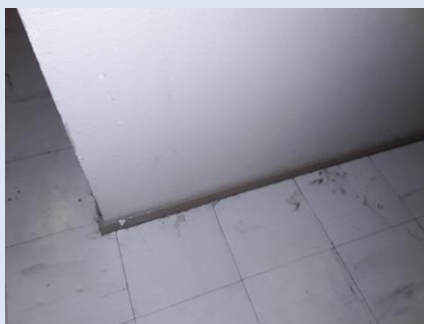
PIECE	ETAGE	ELEMENTS	DESCRIPTIF LABORATOIRE	REPERAGE	Echantillon	METHODE	ETAT	RESULTAT
Palier 4	R+4	Dalle de sol	Dalle dure cassante beige	Sol	ASC_23_ST_HUBERTPO06	RESULTAT ANALYSE	DEGRADATION PARTIELLE	Fr1:Amiante détecté (Chrysotile)
Palier	RC	Enduit / Peinture plaque de plâtre	Enduit plâtreux beige en vrac + peintures multiples non séparable + papier en faible quantité en vrac non séparable	Mur I	ASC_23_ST_HUBERTPO10	RESULTAT ANALYSE	DEGRADATION PARTIELLE	Amiante détecté (Chrysotile)
Palier	RC	Enduit béton	Enduit plâtreux beige en faible quantité en vrac non séparable + peintures multiples + matériau gris en faible quantité en vrac non séparable	Mur A	ASC_23_ST_HUBERTPO11	RESULTAT ANALYSE	DEGRADATION PARTIELLE	Amiante détecté (Chrysotile)
Palier 4	R+4	Dalle de sol	Dalle dure cassante beige	Sol	ASC_23_ST_HUBERTPO06	ZPSO	DEGRADATION PARTIELLE	Fr1:Amiante détecté (Chrysotile)
Palier 5	R+5	Dalle de sol	Dalle dure cassante beige	Sol	ASC_23_ST_HUBERTPO06	ZPSO	DEGRADATION PARTIELLE	Fr1:Amiante détecté (Chrysotile)

PRELEVEMENT : ASC_23_ST_HUBERTP006			
NOM DU CLIENT	NUMERO DU DOSSIER		PIECE OU LOCAL
OPH77	ASC_23_ST_HUBERT 17/04/2019		Palier 4 (R+4)
ELEMENT	DESCRIPTIF DU LABORATOIRE	DATE DE PRELEVEMENT	NOM DE L'OPERATEUR
Dalle de sol	Dalle dure cassante beige	17/04/2019	JULIEN Mickaël
LOCALISATION		RESULTAT	
Sol		Fr1:Amiante détecté (Chrysotile)

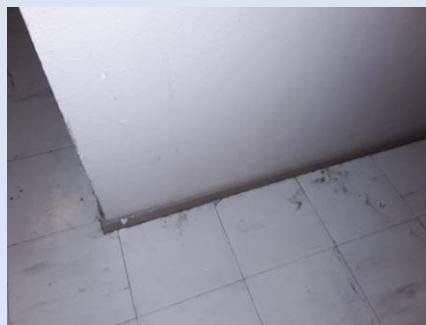
PRELEVEMENT : ASC_23_ST_HUBERTP006			
NOM DU CLIENT	NUMERO DU DOSSIER		PIECE OU LOCAL
OPH77	ASC_23_ST_HUBERT 17/04/2019		Palier 4 (R+4)
ELEMENT	DESCRIPTIF DU LABORATOIRE	DATE DE PRELEVEMENT	NOM DE L'OPERATEUR
Dalle de sol	Ragréage gris en vrac hétérogène + peinture non séparable	17/04/2019	JULIEN Mickaël
LOCALISATION		RESULTAT	
Sol		Fr2:Amiante non détecté

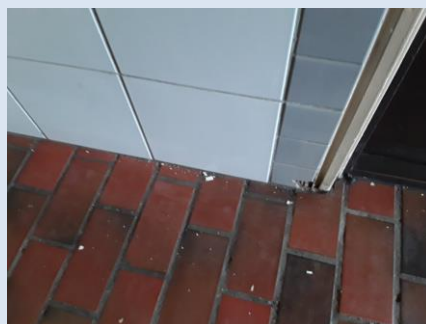
PRELEVEMENT : ASC_23_ST_HUBERTP007			
NOM DU CLIENT	NUMERO DU DOSSIER		PIECE OU LOCAL
OPH77	ASC_23_ST_HUBERT 17/04/2019		Palier (RC)
ELEMENT	DESCRIPTIF DU LABORATOIRE	DATE DE PRELEVEMENT	NOM DE L'OPERATEUR
Colle faïence	Colle grise en faible quantité en vrac non séparable + carrelage	17/04/2019	JULIEN Mickaël
LOCALISATION		RESULTAT	
Mur Q		Amiante non détecté

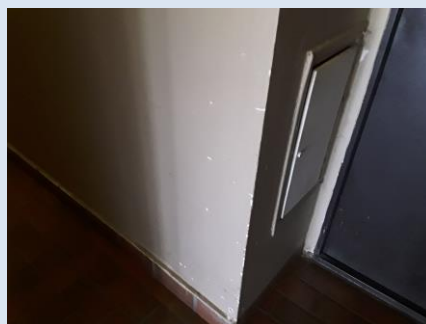
PRELEVEMENT : ASC_23_ST_HUBERTP008			
NOM DU CLIENT	NUMERO DU DOSSIER		PIECE OU LOCAL
OPH77	ASC_23_ST_HUBERT 17/04/2019		Palier (RC)
ELEMENT	DESCRIPTIF DU LABORATOIRE	DATE DE PRELEVEMENT	NOM DE L'OPERATEUR
Enduit	Enduit plâtreux beige en vrac + peintures multiples non séparable + matériau gris en faible quantité en vrac non séparable	17/04/2019	JULIEN Mickaël
LOCALISATION		RESULTAT	
Mur N		Amiante non détecté

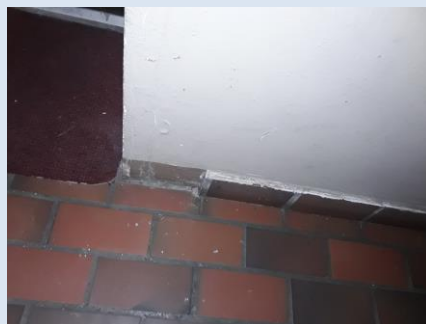
PRELEVEMENT : ASC_23_ST_HUBERTP009			
NOM DU CLIENT	NUMERO DU DOSSIER		PIECE OU LOCAL
OPH77	ASC_23_ST_HUBERT 17/04/2019		Palier (RC)
ELEMENT	DESCRIPTIF DU LABORATOIRE	DATE DE PRELEVEMENT	NOM DE L'OPERATEUR
Colle plinthe	Bois massif en faible quantité non séparable + matériau gris en faible quantité non séparable + peintures multiples non séparable	17/04/2019	JULIEN Mickaël
LOCALISATION		RESULTAT	
Mur N		Amiante non détecté

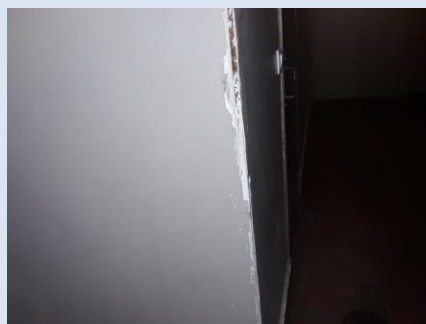
PRELEVEMENT : ASC_23_ST_HUBERTP010			
NOM DU CLIENT	NUMERO DU DOSSIER	PIECE OU LOCAL	
OPH77	ASC_23_ST_HUBERT 17/04/2019	Palier (RC)	
ELEMENT	DESCRIPTIF DU LABORATOIRE	DATE DE PRELEVEMENT	NOM DE L'OPERATEUR
Enduit / Peinture plaque de plâtre	Enduit plâtreux beige en vrac + peintures multiples non séparable + papier en faible quantité en vrac non séparable	17/04/2019	JULIEN Mickaël
LOCALISATION		RESULTAT	
Mur I		Amiante détecté (Chrysotile)

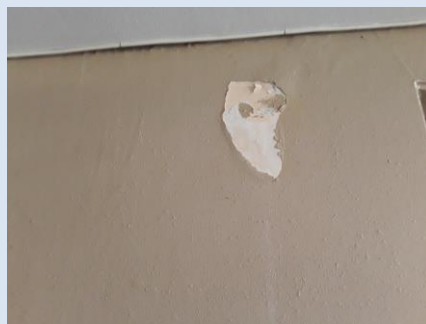
PIECE	ETAGE	ELEMENTS	DESCRIPTIF LABORATOIRE	Echantillon	REPERAGE	ETAT	RESULTAT
Palier 4	R+4	Dalle de sol	Dalle dure cassante beige	ASC_23_ST_HUBERTP006	Sol	DEGRADATION PARTIELLE	Fr1:Amiante détecté (Chrysotile)
Palier	RC	Enduit / Peinture plaque de plâtre	Enduit plâtreux beige en vrac + peintures multiples non séparable + papier en faible quantité en vrac non séparable	ASC_23_ST_HUBERTP010	Mur I	DEGRADATION PARTIELLE	Amiante détecté (Chrysotile)
Palier	RC	Enduit béton	Enduit plâtreux beige en faible quantité en vrac non séparable + peintures multiples + matériau gris en faible quantité en vrac non séparable	ASC_23_ST_HUBERTP011	Mur A	DEGRADATION PARTIELLE	Amiante détecté (Chrysotile)

PRELEVEMENT : ASC_23_ST_HUBERTP011			
NOM DU CLIENT	NUMERO DU DOSSIER	PIECE OU LOCAL	
OPH77	ASC_23_ST_HUBERT 17/04/2019	Palier (RC)	
ELEMENT	DESCRIPTIF DU LABORATOIRE	DATE DE PRELEVEMENT	NOM DE L'OPERATEUR
Enduit béton	Enduit plâtreux beige en faible quantité en vrac non séparable + peintures multiples + matériau gris en faible quantité en vrac non séparable	17/04/2019	JULIEN Mickaël
LOCALISATION		RESULTAT	
Mur A		Amiante détecté (Chrysotile)

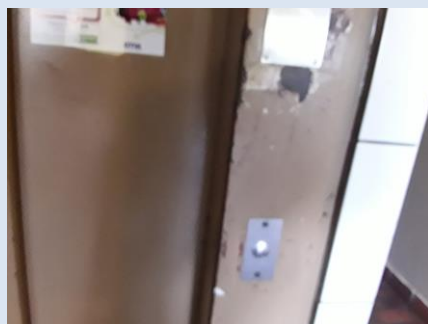
NOM DU CLIENT	NUMERO DU DOSSIER	PIECE OU LOCAL	
OPH77	ASC_23_ST_HUBERT 17/04/2019	Ascenseur (R+4)	
ELEMENT	DESCRIPTIF DU LABORATOIRE	DATE DE PRELEVEMENT	NOM DE L'OPERATEUR
Peinture	Peintures multiples en vrac	17/04/2019	JULIEN Mickaël
LOCALISATION		RESULTAT	
Porte d'ascenseur		Amiante non détecté
