Rapport de mission de repérage des matériaux et produits contenant de l'amiante avant réalisation de travaux

25 SQUARE SAINT HUBERT

77186 NOISIEL

RAPPORT N° :	ASC_25_ST_HUBERT	Laboratoire d'Analyses :	ITGA
Repérage réalisé le :	17/04/2019	Adresse laboratoire :	3 RUE ARMAND HERPIN LACROIX - CS 46537 35065 RENNES CEDEX
Accompagnateur :		Numéro d'accréditation :	1-5967
Par :	Mickaël JULIEN	Organisme d'assurance professionnelle :	AXA France
N° certificat :	CPDI 4129	Adresse assurance :	313 Terrasses de l'Arche 92727 NANTERRE CEDEX
Date d'obtention :	01/01/2017	N° de contrat d'assurance :	10158549604
Organisme certificateur	I.CERT Parc Edonia - Bâtiment G - Rue de la Terre Victoria - 35760 SAINT-GREGOIRE	Date de validité :	31/12/2019

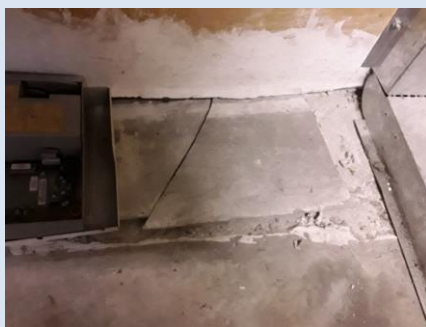
PRELEVEMENT : ASC_25_ST_HUBERTP001			
NOM DU CLIENT	NUMERO DU DOSSIER		PIECE OU LOCAL
OPH77	ASC_25_ST_HUBERT 17/04/2019		Machinerie ascenseur 1 (R+5)
ELEMENT	DESCRIPTIF DU LABORATOIRE	DATE DE PRELEVEMENT	NOM DE L'OPERATEUR
Enduit / Peinture plaque de plâtre	Enduit plâtreux blanc en vrac + peinture non séparable + carton non séparable + papier non séparable	17/04/2019	JULIEN Mickaël
LOCALISATION		RESULTAT	
Mur C		Amiante détecté (Chrysotile)

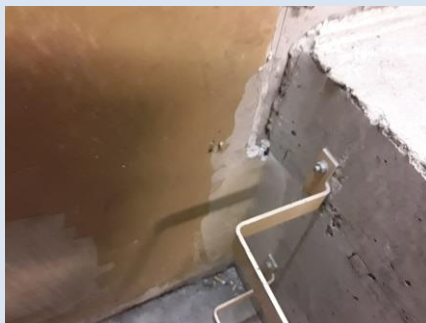
PRELEVEMENT : ASC_25_ST_HUBERTP002			
NOM DU CLIENT	NUMERO DU DOSSIER		PIECE OU LOCAL
OPH77	ASC_25_ST_HUBERT 17/04/2019		Machinerie ascenseur 1 (R+5)
ELEMENT	DESCRIPTIF DU LABORATOIRE	DATE DE PRELEVEMENT	NOM DE L'OPERATEUR
Bardeau bitumineux	Matériau noir en vrac	17/04/2019	JULIEN Mickaël
LOCALISATION		RESULTAT	
Frein		Amiante non détecté

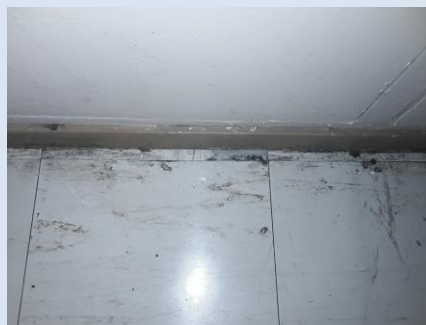
PRELEVEMENT : ASC_25_ST_HUBERTP003			
NOM DU CLIENT	NUMERO DU DOSSIER		PIECE OU LOCAL
OPH77	ASC_25_ST_HUBERT 17/04/2019		Palier 4 (R+4)
ELEMENT	DESCRIPTIF DU LABORATOIRE	DATE DE PRELEVEMENT	NOM DE L'OPERATEUR
Dalle de sol	Dalle dure cassante grise + colle polymère jaune en faible quantité non séparable + ragréage gris en faible quantité en vrac non séparable + peintures multiples non séparable	17/04/2019	JULIEN Mickaël
LOCALISATION		RESULTAT	
Sol		Amiante détecté (Chrysotile)

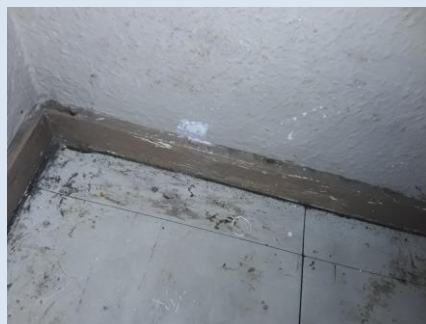
PRELEVEMENT : ASC_25_ST_HUBERTP004			
NOM DU CLIENT	NUMERO DU DOSSIER		PIECE OU LOCAL
OPH77	ASC_25_ST_HUBERT 17/04/2019		Palier 4 (R+4)
ELEMENT	DESCRIPTIF DU LABORATOIRE	DATE DE PRELEVEMENT	NOM DE L'OPERATEUR
Enduit béton	Enduit plâtreux blanc en vrac + peintures multiples non séparable	17/04/2019	JULIEN Mickaël
LOCALISATION		RESULTAT	
Mur F		Amiante non détecté

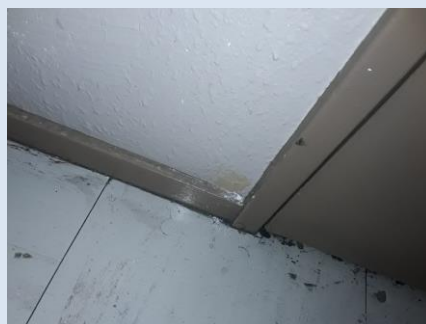
PRELEVEMENT : ASC_25_ST_HUBERTP005

NOM DU CLIENT	NUMERO DU DOSSIER	PIECE OU LOCAL	
OPH77	ASC_25_ST_HUBERT 17/04/2019	Palier 4 (R+4)	
ELEMENT	DESCRIPTIF DU LABORATOIRE	DATE DE PRELEVEMENT	NOM DE L'OPERATEUR
Enduit / Peinture plaque de plâtre	Enduit plâtreux blanc en faible quantité en vrac non séparable + peinture en faible quantité non séparable	17/04/2019	JULIEN Mickaël
LOCALISATION		RESULTAT	
Mur C		Amiante non détecté

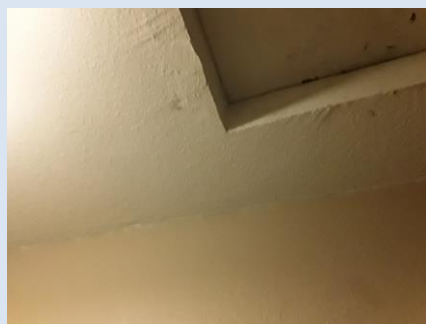
PRELEVEMENT : ASC_25_ST_HUBERTP006

NOM DU CLIENT	NUMERO DU DOSSIER	PIECE OU LOCAL	
OPH77	ASC_25_ST_HUBERT 17/04/2019	Palier 4 (R+4)	
ELEMENT	DESCRIPTIF DU LABORATOIRE	DATE DE PRELEVEMENT	NOM DE L'OPERATEUR
Enduit béton	Enduit plâtreux blanc en vrac + peintures multiples non séparable	17/04/2019	JULIEN Mickaël
LOCALISATION		RESULTAT	
Plafond		Amiante non détecté

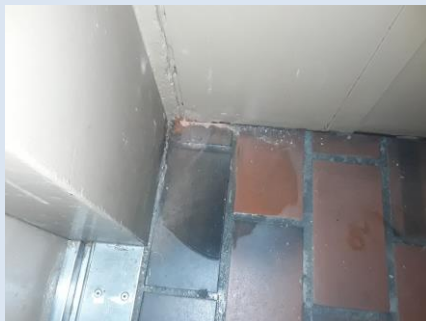
PRELEVEMENT : ASC_25_ST_HUBERTP009			
NOM DU CLIENT	NUMERO DU DOSSIER		PIECE OU LOCAL
OPH77	ASC_25_ST_HUBERT 17/04/2019		Palier 1 (RC)
ELEMENT	DESCRIPTIF DU LABORATOIRE	DATE DE PRELEVEMENT	NOM DE L'OPERATEUR
Colle carrelage	Carrelage avec poussières	17/04/2019	JULIEN Mickaël
LOCALISATION		RESULTAT	
Sol		Amiante non détecté

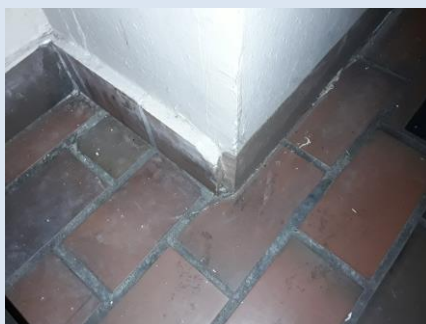
PRELEVEMENT : ASC_25_ST_HUBERTP010			
NOM DU CLIENT	NUMERO DU DOSSIER		PIECE OU LOCAL
OPH77	ASC_25_ST_HUBERT 17/04/2019		Palier 1 (RC)
ELEMENT	DESCRIPTIF DU LABORATOIRE	DATE DE PRELEVEMENT	NOM DE L'OPERATEUR
Colle plinthe	Colle grise hétérogène + peinture non séparable	17/04/2019	JULIEN Mickaël
LOCALISATION		RESULTAT	
Mur D		Amiante non détecté

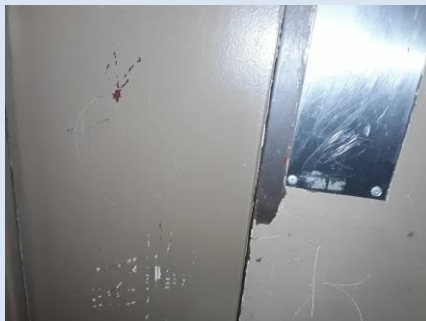
PRELEVEMENT : ASC_25_ST_HUBERTP011

NOM DU CLIENT	NUMERO DU DOSSIER	PIECE OU LOCAL	
OPH77	ASC_25_ST_HUBERT 17/04/2019	Ascenseur (R+4)	
ELEMENT	DESCRIPTIF DU LABORATOIRE	DATE DE PRELEVEMENT	NOM DE L'OPERATEUR
Peinture	Peintures multiples en vrac	17/04/2019	JULIEN Mickaël
LOCALISATION		RESULTAT	
Porte d'ascenseur		Amiante non détecté
