Rapport de mission de repérage des matériaux et produits contenant de l'amiante avant réalisation de travaux

29 SQUARE DE DIANE

77186 NOISIEL

RAPPORT N° :	ASC_29_DIANE	Laboratoire d'Analyses :	ITGA
Repérage réalisé le :	17/04/2019	Adresse laboratoire :	3 RUE ARMAND HERPIN LACROIX - CS 46537 35065 RENNES CEDEX
Accompagnateur :		Numéro d'accréditation :	1-5967
Par :	Mickaël JULIEN	Organisme d'assurance professionnelle :	AXA France
N° certificat :	CPDI 4129	Adresse assurance :	313 Terrasses de l'Arche 92727 NANTERRE CEDEX
Date d'obtention :	01/01/2017	N° de contrat d'assurance :	10158549604
Organisme certificateur	I.CERT Parc Edonia - Bâtiment G - Rue de la Terre Victoria - 35760 SAINT-GREGOIRE	Date de validité :	31/12/2019

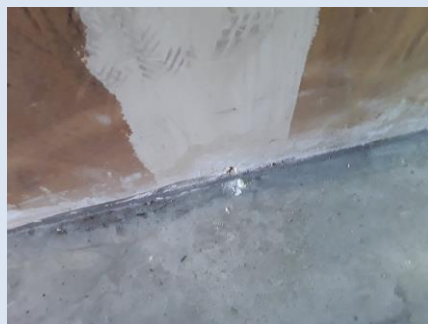
PRELEVEMENT : ASC_29_DIANEP002			
NOM DU CLIENT	NUMERO DU DOSSIER		PIECE OU LOCAL
OPH77	ASC_29_DIANE 17/04/2019		Machinerie ascenseur 1 (R+5)
ELEMENT	DESCRIPTIF DU LABORATOIRE	DATE DE PRELEVEMENT	NOM DE L'OPERATEUR
Enduit / Calicot	Enduit plâtreux blanc avec couche cartonnée	17/04/2019	JULIEN Mickaël
LOCALISATION		RESULTAT	
Mur A		Amiante détecté (Chrysotile)

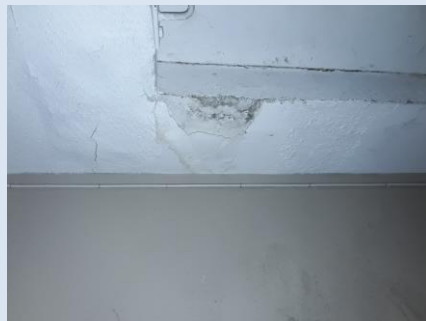
PRELEVEMENT : ASC_29_DIANEP003			
NOM DU CLIENT	NUMERO DU DOSSIER		PIECE OU LOCAL
OPH77	ASC_29_DIANE 17/04/2019		Palier 4 (R+4)
ELEMENT	DESCRIPTIF DU LABORATOIRE	DATE DE PRELEVEMENT	NOM DE L'OPERATEUR
Enduit béton	Peinture non séparable + enduit plâtreux blanc	17/04/2019	JULIEN Mickaël
LOCALISATION		RESULTAT	
Plafond		Amiante non détecté

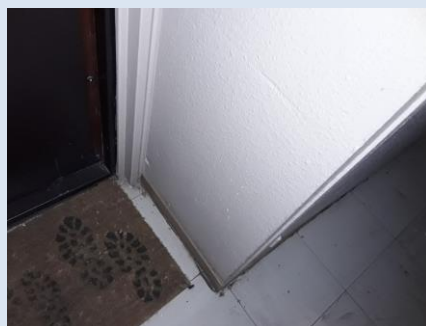
PRELEVEMENT : ASC_29_DIANEP004			
NOM DU CLIENT	NUMERO DU DOSSIER		PIECE OU LOCAL
OPH77	ASC_29_DIANE 17/04/2019		Palier 4 (R+4)
ELEMENT	DESCRIPTIF DU LABORATOIRE	DATE DE PRELEVEMENT	NOM DE L'OPERATEUR
Enduit	Enduit plâtreux blanc en vrac	17/04/2019	JULIEN Mickaël
LOCALISATION		RESULTAT	
Mur I		Amiante non détecté

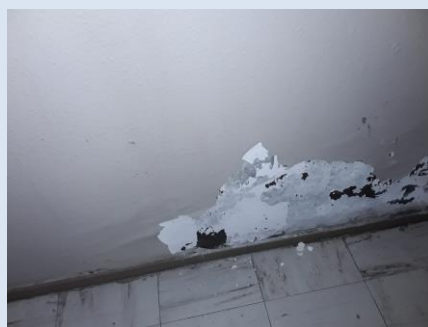
PRELEVEMENT : ASC_29_DIANEP005			
NOM DU CLIENT	NUMERO DU DOSSIER	PIECE OU LOCAL	
OPH77	ASC_29_DIANE 17/04/2019	Palier 4 (R+4)	
ELEMENT	DESCRIPTIF DU LABORATOIRE	DATE DE PRELEVEMENT	NOM DE L'OPERATEUR
Enduit béton	Peintures multiples non séparable + enduit plâtreux blanc	17/04/2019	JULIEN Mickaël
LOCALISATION		RESULTAT	
Mur O		Amiante non détecté

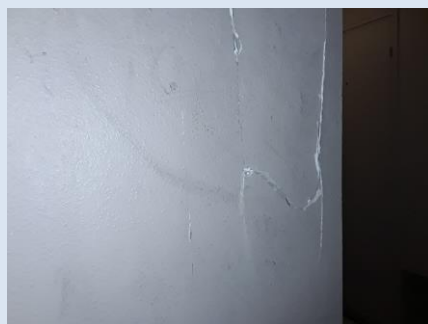
PRELEVEMENT : ASC_29_DIANEP006			
NOM DU CLIENT	NUMERO DU DOSSIER	PIECE OU LOCAL	
OPH77	ASC_29_DIANE 17/04/2019	Palier 4 (R+4)	
ELEMENT	DESCRIPTIF DU LABORATOIRE	DATE DE PRELEVEMENT	NOM DE L'OPERATEUR
Enduit / Peinture plaque de plâtre	Peinture	17/04/2019	JULIEN Mickaël
LOCALISATION		RESULTAT	
Mur C		Fr1:Amiante non détecté

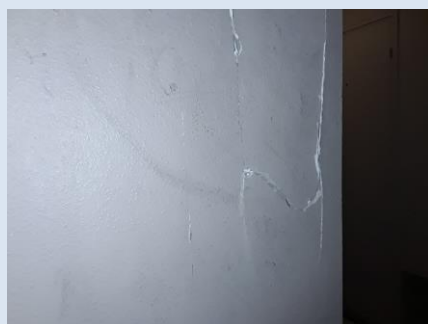
PRELEVEMENT : ASC_29_DIANEP006			
NOM DU CLIENT	NUMERO DU DOSSIER		PIECE OU LOCAL
OPH77	ASC_29_DIANE 17/04/2019		Palier 4 (R+4)
ELEMENT	DESCRIPTIF DU LABORATOIRE	DATE DE PRELEVEMENT	NOM DE L'OPERATEUR
Enduit / Peinture plaque de plâtre	Enduit plâtreux blanc avec couche cartonnée	17/04/2019	JULIEN Mickaël
LOCALISATION		RESULTAT	
Mur C		Fr2:Amiante non détecté

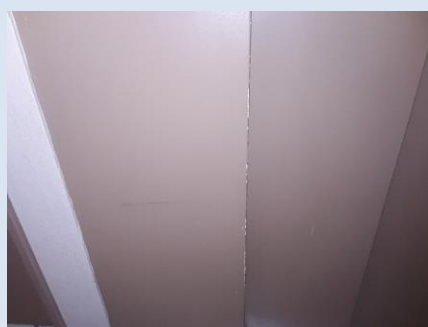
PRELEVEMENT : ASC_29_DIANEP007			
NOM DU CLIENT	NUMERO DU DOSSIER		PIECE OU LOCAL
OPH77	ASC_29_DIANE 17/04/2019		Ascenseur (R+4)
ELEMENT	DESCRIPTIF DU LABORATOIRE	DATE DE PRELEVEMENT	NOM DE L'OPERATEUR
Peinture	Peintures multiples en vrac	17/04/2019	JULIEN Mickaël
LOCALISATION		RESULTAT	
Porte d'ascenseur		Amiante non détecté

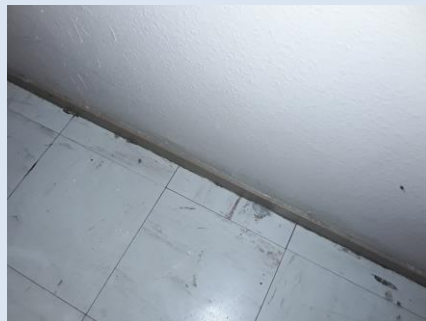
PRELEVEMENT : ASC_29_DIANEP008

NOM DU CLIENT	NUMERO DU DOSSIER	PIECE OU LOCAL	
OPH77	ASC_29_DIANE 17/04/2019	Palier 4 (R+4)	
ELEMENT	DESCRIPTIF DU LABORATOIRE	DATE DE PRELEVEMENT	NOM DE L'OPERATEUR
Dalle de sol	Dalle dure cassante beige	17/04/2019	JULIEN Mickaël
LOCALISATION		RESULTAT	
Sol		Amiante détecté (Chrysotile)

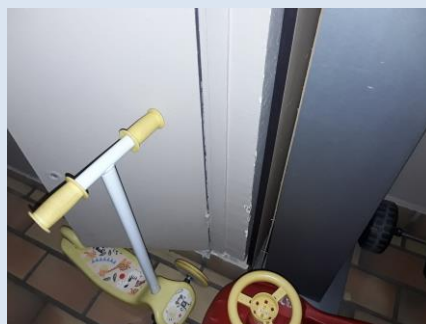
PRELEVEMENT : ASC_29_DIANEP009

NOM DU CLIENT	NUMERO DU DOSSIER	PIECE OU LOCAL	
OPH77	ASC_29_DIANE 17/04/2019	Palier (RC)	
ELEMENT	DESCRIPTIF DU LABORATOIRE	DATE DE PRELEVEMENT	NOM DE L'OPERATEUR
Enduit	Peinture non séparable + enduit plâtreux blanc en vrac	17/04/2019	JULIEN Mickaël
LOCALISATION		RESULTAT	
Mur Q		Amiante non détecté

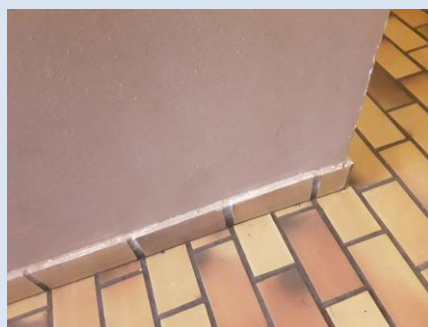
PRELEVEMENT : ASC_29_DIANEP010			
NOM DU CLIENT	NUMERO DU DOSSIER	PIECE OU LOCAL	
OPH77	ASC_29_DIANE 17/04/2019	Palier (RC)	
ELEMENT	DESCRIPTIF DU LABORATOIRE	DATE DE PRELEVEMENT	NOM DE L'OPERATEUR
Enduit / Peinture plaque de plâtre	Peintures multiples non séparable + enduit plâtreux blanc en vrac avec couche en papier	17/04/2019	JULIEN Mickaël
LOCALISATION		RESULTAT	
Mur I		Amiante détecté (Chrysotile)

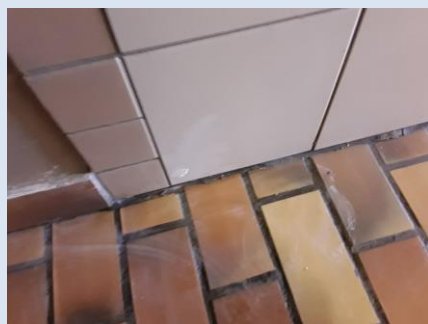
PRELEVEMENT : ASC_29_DIANEP011			
NOM DU CLIENT	NUMERO DU DOSSIER	PIECE OU LOCAL	
OPH77	ASC_29_DIANE 17/04/2019	Palier (RC)	
ELEMENT	DESCRIPTIF DU LABORATOIRE	DATE DE PRELEVEMENT	NOM DE L'OPERATEUR
Colle faïence	Carrelage	17/04/2019	JULIEN Mickaël
LOCALISATION		RESULTAT	
Mur T		Fr1:Amiante non détecté

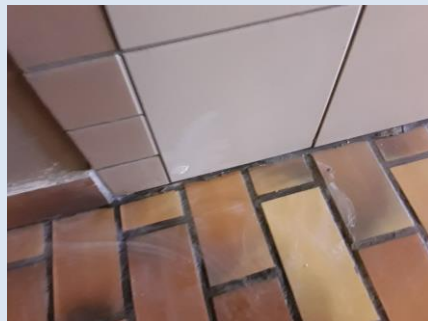
PRELEVEMENT : ASC_29_DIANEP011			
NOM DU CLIENT	NUMERO DU DOSSIER		PIECE OU LOCAL
OPH77	ASC_29_DIANE 17/04/2019		Palier (RC)
ELEMENT	DESCRIPTIF DU LABORATOIRE	DATE DE PRELEVEMENT	NOM DE L'OPERATEUR
Colle faïence	Colle beige	17/04/2019	JULIEN Mickaël
LOCALISATION		RESULTAT	
Mur T		Fr2:Amiante non détecté

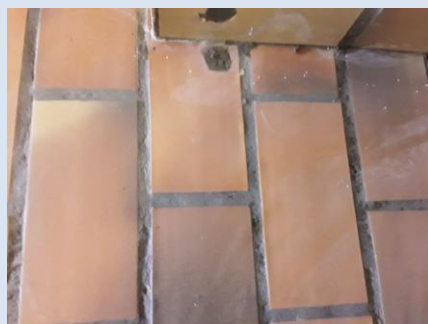
PRELEVEMENT : ASC_29_DIANEP012			
NOM DU CLIENT	NUMERO DU DOSSIER		PIECE OU LOCAL
OPH77	ASC_29_DIANE 17/04/2019		Palier (RC)
ELEMENT	DESCRIPTIF DU LABORATOIRE	DATE DE PRELEVEMENT	NOM DE L'OPERATEUR
Colle carrelage	Carrelage	17/04/2019	JULIEN Mickaël
LOCALISATION		RESULTAT	
Sol		Fr1:Amiante non détecté

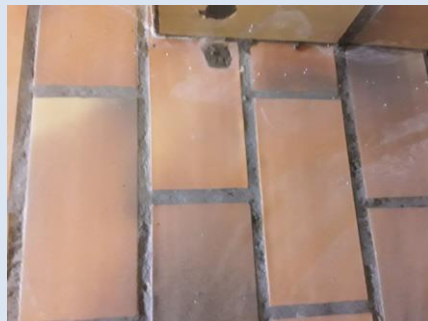
PRELEVEMENT : ASC_29_DIANEP012			
NOM DU CLIENT	NUMERO DU DOSSIER		PIECE OU LOCAL
OPH77	ASC_29_DIANE 17/04/2019		Palier (RC)
ELEMENT	DESCRIPTIF DU LABORATOIRE	DATE DE PRELEVEMENT	NOM DE L'OPERATEUR
Colle carrelage	Colle grise	17/04/2019	JULIEN Mickaël
LOCALISATION		RESULTAT	
Sol		Fr2:Amiante non détecté

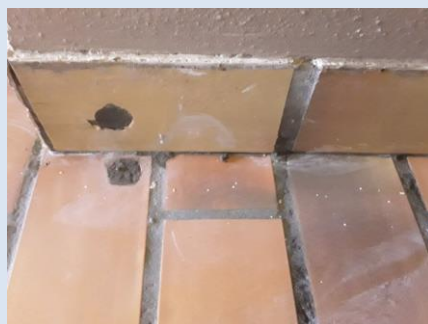
PRELEVEMENT : ASC_29_DIANEP013			
NOM DU CLIENT	NUMERO DU DOSSIER		PIECE OU LOCAL
OPH77	ASC_29_DIANE 17/04/2019		Palier (RC)
ELEMENT	DESCRIPTIF DU LABORATOIRE	DATE DE PRELEVEMENT	NOM DE L'OPERATEUR
Colle plinthe	Carrelage	17/04/2019	JULIEN Mickaël
LOCALISATION		RESULTAT	
Mur I		Fr1:Amiante non détecté

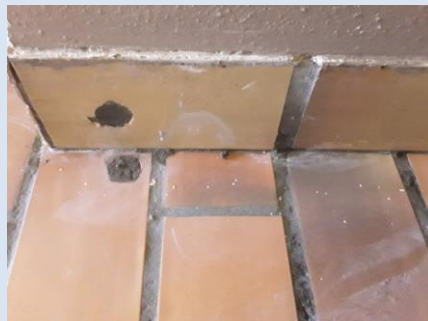
PRELEVEMENT : ASC_29_DIANEP013

NOM DU CLIENT	NUMERO DU DOSSIER	PIECE OU LOCAL	
OPH77	ASC_29_DIANE 17/04/2019	Palier (RC)	
ELEMENT	DESCRIPTIF DU LABORATOIRE	DATE DE PRELEVEMENT	NOM DE L'OPERATEUR
Colle plinthe	Colle beige en vrac	17/04/2019	JULIEN Mickaël
LOCALISATION		RESULTAT	
Mur I		Fr2:Amiante non détecté

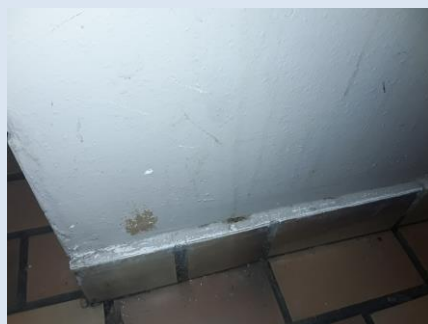
PRELEVEMENT : ASC_29_DIANEP014

NOM DU CLIENT	NUMERO DU DOSSIER	PIECE OU LOCAL	
OPH77	ASC_29_DIANE 17/04/2019	Palier (RC)	
ELEMENT	DESCRIPTIF DU LABORATOIRE	DATE DE PRELEVEMENT	NOM DE L'OPERATEUR
Enduit béton	Peinture non séparable + enduit plâtreux blanc en vrac	17/04/2019	JULIEN Mickaël
LOCALISATION		RESULTAT	
Mur B		Amiante non détecté

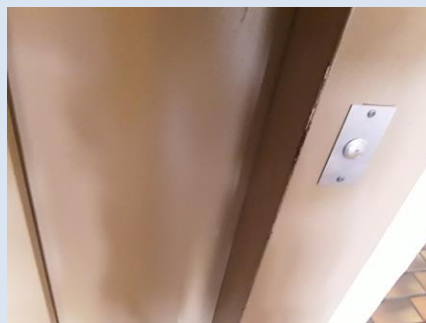
PRELEVEMENT : ASC_29_DIANEP015

NOM DU CLIENT	NUMERO DU DOSSIER	PIECE OU LOCAL	
OPH77	ASC_29_DIANE 17/04/2019	Ascenseur (R+4)	
ELEMENT	DESCRIPTIF DU LABORATOIRE	DATE DE PRELEVEMENT	NOM DE L'OPERATEUR
Peinture	Peintures multiples en vrac	17/04/2019	JULIEN Mickaël
LOCALISATION		RESULTAT	
Porte d'ascenseur		Amiante non détecté

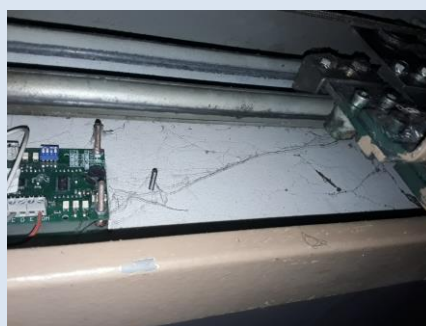
PRELEVEMENT : ASC_29_DIANEP016

NOM DU CLIENT	NUMERO DU DOSSIER	PIECE OU LOCAL	
OPH77	ASC_29_DIANE 17/04/2019	Ascenseur (R+4)	
ELEMENT	DESCRIPTIF DU LABORATOIRE	DATE DE PRELEVEMENT	NOM DE L'OPERATEUR
Isolant	Matériau brillant blanc en vrac	17/04/2019	JULIEN Mickaël
LOCALISATION		RESULTAT	
Porte d'ascenseur		Amiante non détecté

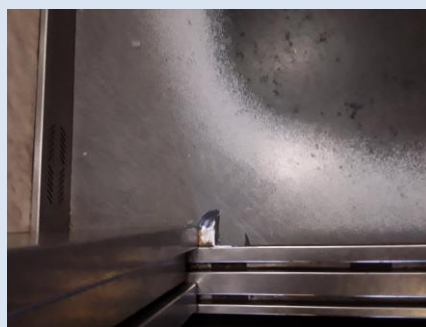
PRELEVEMENT : ASC_29_DIANEP017			
NOM DU CLIENT	NUMERO DU DOSSIER		PIECE OU LOCAL
OPH77	ASC_29_DIANE 17/04/2019		Ascenseur (R+4)
ELEMENT	DESCRIPTIF DU LABORATOIRE	DATE DE PRELEVEMENT	NOM DE L'OPERATEUR
Revêtements existants	Matériau souple jaune avec poussières	17/04/2019	JULIEN Mickaël
LOCALISATION		RESULTAT	
Sol		Fr1:Amiante non détecté

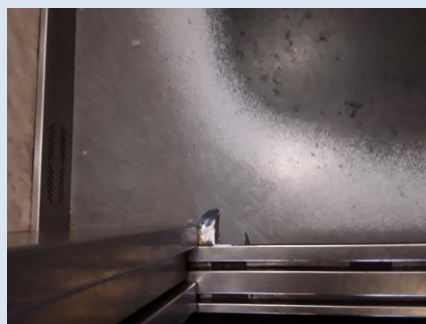
PRELEVEMENT : ASC_29_DIANEP017			
NOM DU CLIENT	NUMERO DU DOSSIER		PIECE OU LOCAL
OPH77	ASC_29_DIANE 17/04/2019		Ascenseur (R+4)
ELEMENT	DESCRIPTIF DU LABORATOIRE	DATE DE PRELEVEMENT	NOM DE L'OPERATEUR
Revêtements existants	Revêtement cassant gris + colle polymère incolore non séparable	17/04/2019	JULIEN Mickaël
LOCALISATION		RESULTAT	
Sol		Fr2:Amiante non détecté

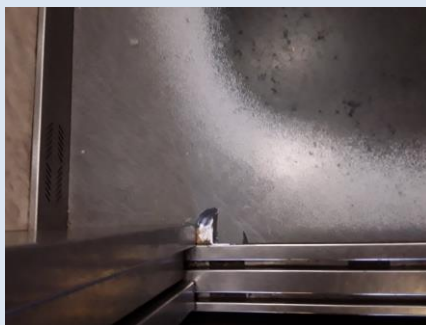
PRELEVEMENT : ASC_29_DIANEP017			
NOM DU CLIENT	NUMERO DU DOSSIER	PIECE OU LOCAL	
OPH77	ASC_29_DIANE 17/04/2019	Ascenseur (R+4)	
ELEMENT	DESCRIPTIF DU LABORATOIRE	DATE DE PRELEVEMENT	NOM DE L'OPERATEUR
Revêtements existants	Bois aggloméré	17/04/2019	JULIEN Mickaël
LOCALISATION		RESULTAT	
Sol		Fr3:Amiante non détecté
