Rapport de mission de repérage des matériaux et produits contenant de l'amiante avant réalisation de travaux

31 SQUARE DE DIANE

77186 NOISIEL

RAPPORT N° :	ASC_31_DIANE	Laboratoire d'Analyses :	ITGA
Repérage réalisé le :	17/04/2019	Adresse laboratoire :	3 RUE ARMAND HERPIN LACROIX - CS 46537 35065 RENNES CEDEX
Accompagnateur :		Numéro d'accréditation :	1-5967
Par :	Remi MUCKENSTURM	Organisme d'assurance professionnelle :	AXA France
N° certificat :		Adresse assurance :	313 Terrasses de l'Arche 92727 NANTERRE CEDEX
Date d'obtention :		N° de contrat d'assurance :	10158549604
Organisme certificateur		Date de validité :	31/12/2019

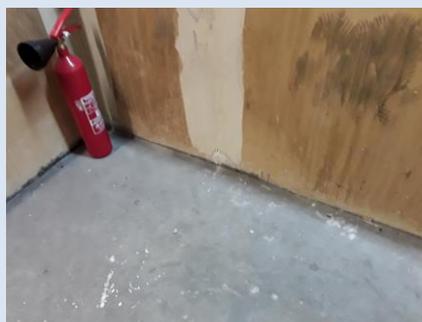
PRELEVEMENT : ASC_31_DIANEP002			
NOM DU CLIENT	NUMERO DU DOSSIER		PIECE OU LOCAL
OPH77	ASC_31_DIANE 17/04/2019		Machinerie ascenseur 1 (R+5)
ELEMENT	DESCRIPTIF DU LABORATOIRE	DATE DE PRELEVEMENT	NOM DE L'OPERATEUR
Enduit / Calicot	Peinture en vrac non séparable + enduit plâtreux beige en vrac non séparable + matériau plâtreux blanc en vrac avec couche cartonnée non séparable	17/04/2019	MUCKENSTURM Remi
LOCALISATION		RESULTAT	
Mur B		Amiante détecté (Chrysotile)

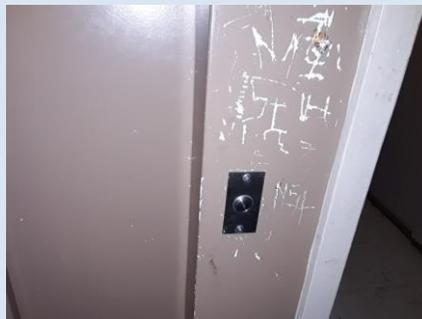
PRELEVEMENT : ASC_31_DIANEP003			
NOM DU CLIENT	NUMERO DU DOSSIER	PIECE OU LOCAL	
OPH77	ASC_31_DIANE 17/04/2019	Ascenseur (RC)	
ELEMENT	DESCRIPTIF DU LABORATOIRE	DATE DE PRELEVEMENT	NOM DE L'OPERATEUR
Peinture	Peintures multiples en vrac	17/04/2019	MUCKENSTURM Remi
LOCALISATION		RESULTAT	
Porte d'ascenseur		Amiante non détecté

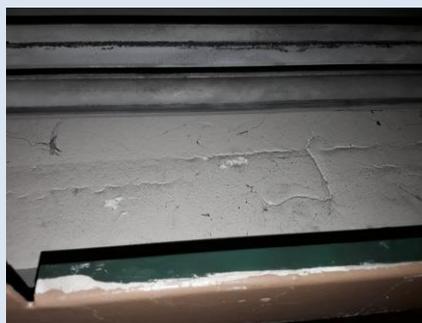
PRELEVEMENT : ASC_31_DIANEP004			
NOM DU CLIENT	NUMERO DU DOSSIER	PIECE OU LOCAL	
OPH77	ASC_31_DIANE 17/04/2019	Ascenseur (RC)	
ELEMENT	DESCRIPTIF DU LABORATOIRE	DATE DE PRELEVEMENT	NOM DE L'OPERATEUR
Isolant	Matériau beige en vrac	17/04/2019	MUCKENSTURM Remi
LOCALISATION		RESULTAT	
Porte d'ascenseur		Amiante non détecté

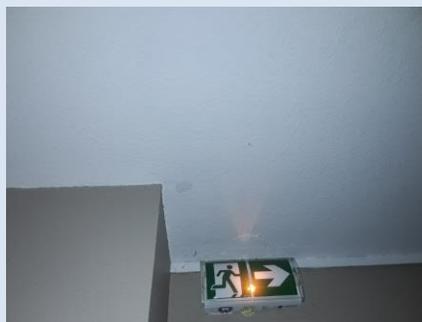
PRELEVEMENT : ASC_31_DIANEP006			
NOM DU CLIENT	NUMERO DU DOSSIER	PIECE OU LOCAL	
OPH77	ASC_31_DIANE 17/04/2019	Palier 4 (R+3)	
ELEMENT	DESCRIPTIF DU LABORATOIRE	DATE DE PRELEVEMENT	NOM DE L'OPERATEUR
Enduit béton	Peintures multiples en vrac non séparable + enduit plâtreux blanc en vrac non séparable	17/04/2019	MUCKENSTURM Remi
LOCALISATION		RESULTAT	
Plafond		Amiante détecté (Chrysotile)

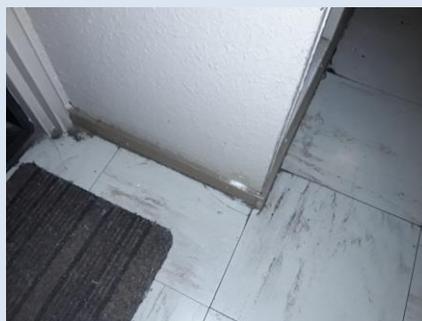
PRELEVEMENT : ASC_31_DIANEP007			
NOM DU CLIENT	NUMERO DU DOSSIER	PIECE OU LOCAL	
OPH77	ASC_31_DIANE 17/04/2019	Palier 4 (R+3)	
ELEMENT	DESCRIPTIF DU LABORATOIRE	DATE DE PRELEVEMENT	NOM DE L'OPERATEUR
Enduit	Peintures multiples en vrac non séparable + enduit plâtreux blanc en vrac non séparable	17/04/2019	MUCKENSTURM Remi
LOCALISATION		RESULTAT	
Mur I		Amiante non détecté

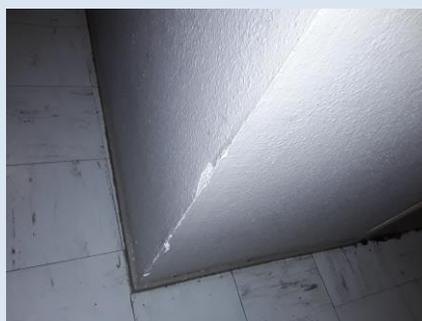
PRELEVEMENT : ASC_31_DIANEP008

NOM DU CLIENT	NUMERO DU DOSSIER	PIECE OU LOCAL	
OPH77	ASC_31_DIANE 17/04/2019	Palier 4 (R+3)	
ELEMENT	DESCRIPTIF DU LABORATOIRE	DATE DE PRELEVEMENT	NOM DE L'OPERATEUR
Enduit / Peinture plaque de plâtre	Peintures multiples en vrac + papier non séparable	17/04/2019	MUCKENSTURM Remi
LOCALISATION		RESULTAT	
Mur C		Amiante détecté (Chrysotile)

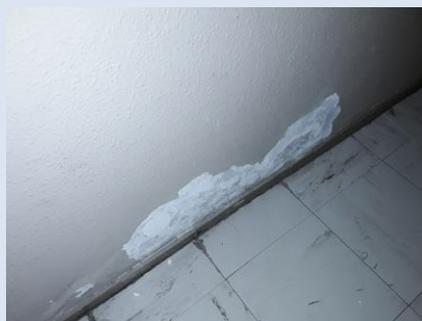
PRELEVEMENT : ASC_31_DIANEP009

NOM DU CLIENT	NUMERO DU DOSSIER	PIECE OU LOCAL	
OPH77	ASC_31_DIANE 17/04/2019	Palier 4 (R+3)	
ELEMENT	DESCRIPTIF DU LABORATOIRE	DATE DE PRELEVEMENT	NOM DE L'OPERATEUR
Enduit béton	Peintures multiples en vrac non séparable + enduit plâtreux blanc en vrac non séparable	17/04/2019	MUCKENSTURM Remi
LOCALISATION		RESULTAT	
Mur H		Amiante non détecté

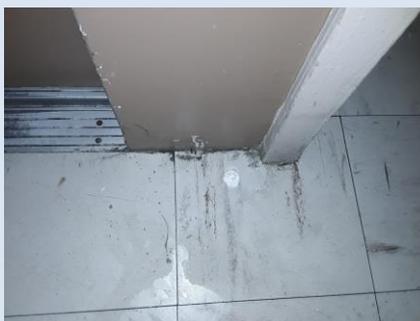
PRELEVEMENT : ASC_31_DIANEP010			
NOM DU CLIENT	NUMERO DU DOSSIER	PIECE OU LOCAL	
OPH77	ASC_31_DIANE 17/04/2019	Palier 4 (R+3)	
ELEMENT	DESCRIPTIF DU LABORATOIRE	DATE DE PRELEVEMENT	NOM DE L'OPERATEUR
Dalle de sol	Colle bitumineuse noire + ragréage gris non séparable + sous couche de ragréage beige non séparable	17/04/2019	MUCKENSTURM Remi
LOCALISATION		RESULTAT	
Sol		Fr1:Amiante détecté (Chrysotile)

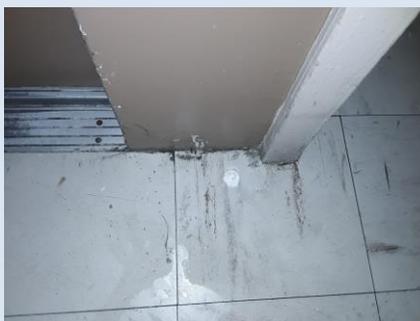
PRELEVEMENT : ASC_31_DIANEP010			
NOM DU CLIENT	NUMERO DU DOSSIER	PIECE OU LOCAL	
OPH77	ASC_31_DIANE 17/04/2019	Palier 4 (R+3)	
ELEMENT	DESCRIPTIF DU LABORATOIRE	DATE DE PRELEVEMENT	NOM DE L'OPERATEUR
Dalle de sol	Dalle dure cassante beige	17/04/2019	MUCKENSTURM Remi
LOCALISATION		RESULTAT	
Sol		Fr2:Amiante détecté (Chrysotile)

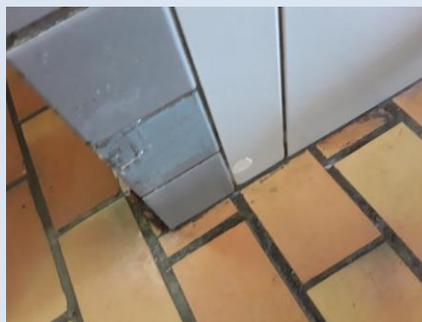
PRELEVEMENT : ASC_31_DIANEP011

NOM DU CLIENT	NUMERO DU DOSSIER	PIECE OU LOCAL	
OPH77	ASC_31_DIANE 17/04/2019	Palier (RC)	
ELEMENT	DESCRIPTIF DU LABORATOIRE	DATE DE PRELEVEMENT	NOM DE L'OPERATEUR
Colle faïence	Carrelage + colle beige en faible quantité non séparable	17/04/2019	MUCKENSTURM Remi
LOCALISATION		RESULTAT	
Mur A		Amiante non détecté

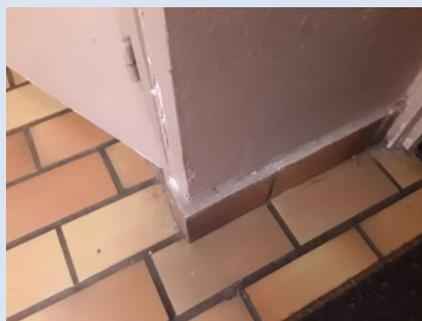
PRELEVEMENT : ASC_31_DIANEP012

NOM DU CLIENT	NUMERO DU DOSSIER	PIECE OU LOCAL	
OPH77	ASC_31_DIANE 17/04/2019	Palier (RC)	
ELEMENT	DESCRIPTIF DU LABORATOIRE	DATE DE PRELEVEMENT	NOM DE L'OPERATEUR
Enduit	Peintures multiples en vrac non séparable + enduit plâtreux blanc en vrac non séparable	17/04/2019	MUCKENSTURM Remi
LOCALISATION		RESULTAT	
Mur P		Amiante non détecté

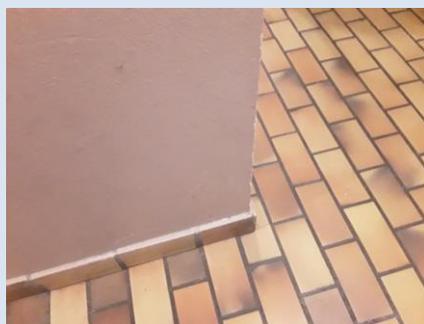
PRELEVEMENT : ASC_31_DIANEP013

NOM DU CLIENT	NUMERO DU DOSSIER	PIECE OU LOCAL	
OPH77	ASC_31_DIANE 17/04/2019	Palier (RC)	
ELEMENT	DESCRIPTIF DU LABORATOIRE	DATE DE PRELEVEMENT	NOM DE L'OPERATEUR
Enduit / Peinture plaque de plâtre	Peintures multiples en vrac non séparable + enduit beige en vrac non séparable + papier non séparable + enduit plâtreux blanc en faible quantité non séparable + matériau plâtreux blanc en faible quantité avec couche cartonnée non séparable	17/04/2019	MUCKENSTURM Remi
LOCALISATION		RESULTAT	
Mur G		Amiante détecté (Chrysotile)

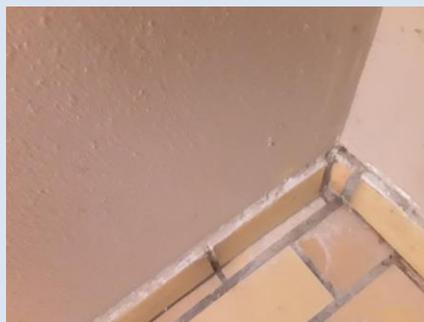
PRELEVEMENT : ASC_31_DIANEP014

NOM DU CLIENT	NUMERO DU DOSSIER	PIECE OU LOCAL	
OPH77	ASC_31_DIANE 17/04/2019	Palier (RC)	
ELEMENT	DESCRIPTIF DU LABORATOIRE	DATE DE PRELEVEMENT	NOM DE L'OPERATEUR
Enduit béton	Peintures multiples en vrac non séparable + enduit plâtreux blanc en vrac non séparable	17/04/2019	MUCKENSTURM Remi
LOCALISATION		RESULTAT	
Mur B		Amiante non détecté

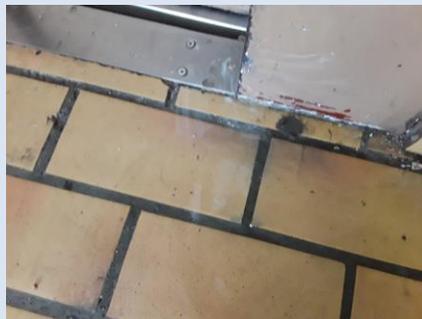
PRELEVEMENT : ASC_31_DIANEP016			
NOM DU CLIENT	NUMERO DU DOSSIER		PIECE OU LOCAL
OPH77	ASC_31_DIANE 17/04/2019		Palier (RC)
ELEMENT	DESCRIPTIF DU LABORATOIRE	DATE DE PRELEVEMENT	NOM DE L'OPERATEUR
Colle carrelage	Carrelage	17/04/2019	MUCKENSTURM Remi
LOCALISATION		RESULTAT	
Sol		Fr1:Amiante non détecté

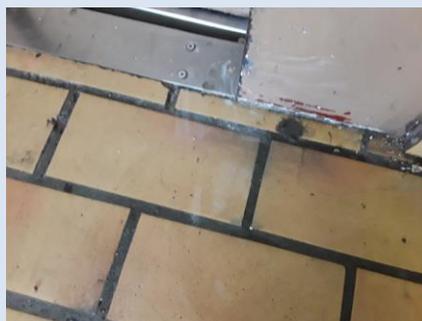
PRELEVEMENT : ASC_31_DIANEP016			
NOM DU CLIENT	NUMERO DU DOSSIER		PIECE OU LOCAL
OPH77	ASC_31_DIANE 17/04/2019		Palier (RC)
ELEMENT	DESCRIPTIF DU LABORATOIRE	DATE DE PRELEVEMENT	NOM DE L'OPERATEUR
Colle carrelage	Colle grise non séparable + matériau compact beige hétérogène	17/04/2019	MUCKENSTURM Remi
LOCALISATION		RESULTAT	
Sol		Fr2:Amiante non détecté

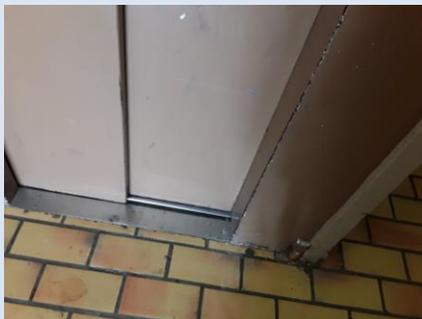
PRELEVEMENT : ASC_31_DIANEP017

NOM DU CLIENT	NUMERO DU DOSSIER	PIECE OU LOCAL	
OPH77	ASC_31_DIANE 17/04/2019	Ascenseur (RC)	
ELEMENT	DESCRIPTIF DU LABORATOIRE	DATE DE PRELEVEMENT	NOM DE L'OPERATEUR
Peinture	Peintures multiples en vrac	17/04/2019	MUCKENSTURM Remi
LOCALISATION		RESULTAT	
Porte d'ascenseur		Amiante non détecté

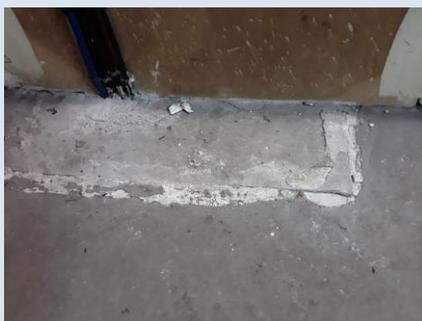
PRELEVEMENT : ASC_31_DIANEP018

NOM DU CLIENT	NUMERO DU DOSSIER	PIECE OU LOCAL	
OPH77	ASC_31_DIANE 17/04/2019	Machinerie ascenseur 1 (R+5)	
ELEMENT	DESCRIPTIF DU LABORATOIRE	DATE DE PRELEVEMENT	NOM DE L'OPERATEUR
Plaque de type « Glasal »		17/04/2019	MUCKENSTURM Remi
LOCALISATION		RESULTAT	
Sol		Amiante détectée
