Rapport de mission de repérage des matériaux et produits contenant de l'amiante avant réalisation de travaux

7 SQUARE DU GERFAUT

77186 NOISIEL

RAPPORT N° :	ASC_7_GERFAUT	Laboratoire d'Analyses :	ITGA
Repérage réalisé le :	17/04/2019	Adresse laboratoire :	3 RUE ARMAND HERPIN LACROIX - CS 46537 35065 RENNES CEDEX
Accompagnateur :		Numéro d'accréditation :	1-5967
Par :	Mickaël JULIEN	Organisme d'assurance professionnelle :	AXA France
N° certificat :	CPDI 4129	Adresse assurance :	313 Terrasses de l'Arche 92727 NANTERRE CEDEX
Date d'obtention :	01/01/2017	N° de contrat d'assurance :	10158549604
Organisme certificateur	I.CERT Parc Edonia - Bâtiment G - Rue de la Terre Victoria - 35760 SAINT-GREGOIRE	Date de validité :	31/12/2019

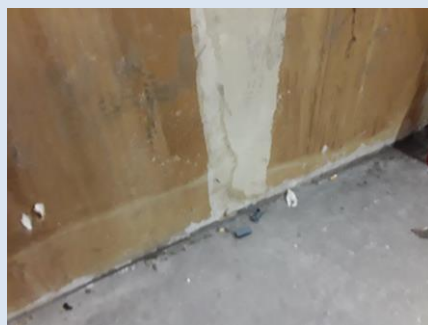
PRELEVEMENT : ASC_7_GERFAUTP002			
NOM DU CLIENT	NUMERO DU DOSSIER	PIECE OU LOCAL	
OPH77	ASC_7_GERFAUT 17/04/2019	Machinerie ascenseur 1 (R+5)	
ELEMENT	DESCRIPTIF DU LABORATOIRE	DATE DE PRELEVEMENT	NOM DE L'OPERATEUR
Enduit / Calicot	Enduit plâtreux blanc en vrac + carton non séparable + papier non séparable + matériau noir en vrac non séparable	17/04/2019	JULIEN Mickaël
LOCALISATION		RESULTAT	
Mur A		Amiante détecté (Chrysotile)

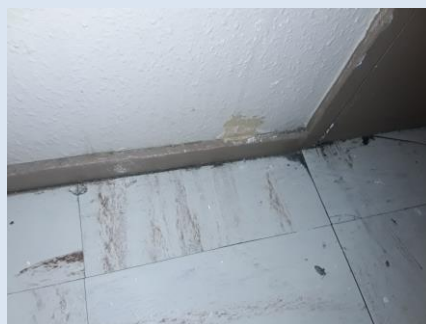
PRELEVEMENT : ASC_7_GERFAUTP004			
NOM DU CLIENT	NUMERO DU DOSSIER		PIECE OU LOCAL
OPH77	ASC_7_GERFAUT 17/04/2019		Palier 4 (R+4)
ELEMENT	DESCRIPTIF DU LABORATOIRE	DATE DE PRELEVEMENT	NOM DE L'OPERATEUR
Enduit / Peinture plaque de plâtre	Enduit plâtreux blanc en vrac + peinture non séparable + carton non séparable	17/04/2019	JULIEN Mickaël
LOCALISATION		RESULTAT	
Mur D		Amiante non détecté

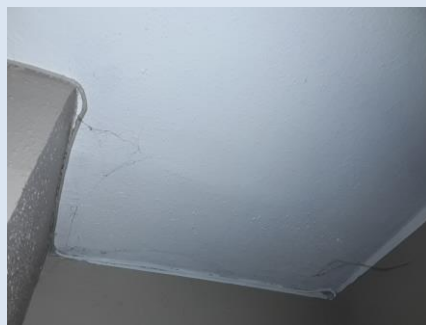
PRELEVEMENT : ASC_7_GERFAUTP005			
NOM DU CLIENT	NUMERO DU DOSSIER		PIECE OU LOCAL
OPH77	ASC_7_GERFAUT 17/04/2019		Palier 4 (R+4)
ELEMENT	DESCRIPTIF DU LABORATOIRE	DATE DE PRELEVEMENT	NOM DE L'OPERATEUR
Enduit béton	Enduit plâtreux blanc en vrac + peinture non séparable	17/04/2019	JULIEN Mickaël
LOCALISATION		RESULTAT	
Plafond		Amiante non détecté

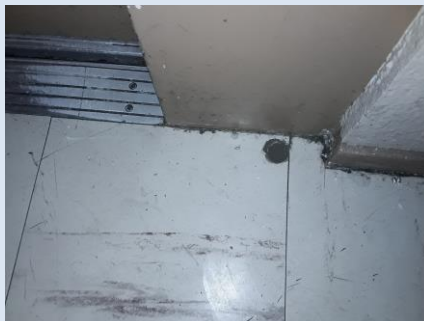
PRELEVEMENT : ASC_7_GERFAUTP007			
NOM DU CLIENT	NUMERO DU DOSSIER	PIECE OU LOCAL	
OPH77	ASC_7_GERFAUT 17/04/2019	Palier 4 (R+4)	
ELEMENT	DESCRIPTIF DU LABORATOIRE	DATE DE PRELEVEMENT	NOM DE L'OPERATEUR
Dalle de sol	Dalle dure cassante beige	17/04/2019	JULIEN Mickaël
LOCALISATION		RESULTAT	
Sol		Fr1:Amiante détecté (Chrysotile)

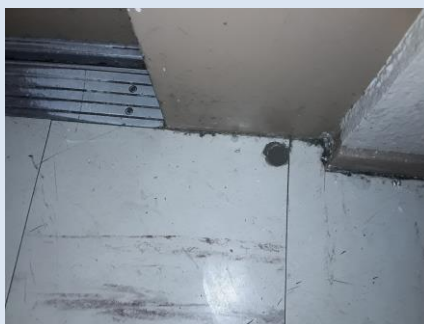
PRELEVEMENT : ASC_7_GERFAUTP007			
NOM DU CLIENT	NUMERO DU DOSSIER	PIECE OU LOCAL	
OPH77	ASC_7_GERFAUT 17/04/2019	Palier 4 (R+4)	
ELEMENT	DESCRIPTIF DU LABORATOIRE	DATE DE PRELEVEMENT	NOM DE L'OPERATEUR
Dalle de sol	Colle bitumineuse noire + ragréage gris non séparable + sous couche de ragréage blanche non séparable	17/04/2019	JULIEN Mickaël
LOCALISATION		RESULTAT	
Sol		Fr2:Amiante détecté (Chrysotile)

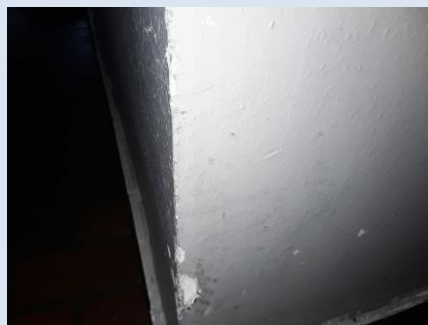
PRELEVEMENT : ASC_7_GERFAUTP008			
NOM DU CLIENT	NUMERO DU DOSSIER	PIECE OU LOCAL	
OPH77	ASC_7_GERFAUT 17/04/2019	Palier 1 (R+1)	
ELEMENT	DESCRIPTIF DU LABORATOIRE	DATE DE PRELEVEMENT	NOM DE L'OPERATEUR
Enduit / Peinture plaque de plâtre	Enduit plâtreux blanc en vrac + peinture non séparable	17/04/2019	JULIEN Mickaël
LOCALISATION		RESULTAT	
Mur F		Amiante détecté (Chrysotile)

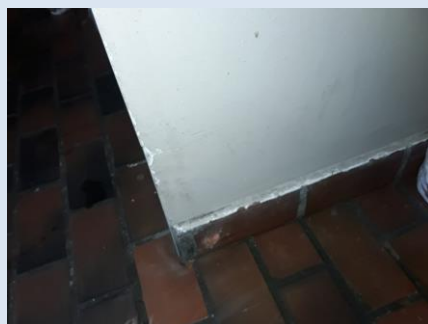
PRELEVEMENT : ASC_7_GERFAUTP009			
NOM DU CLIENT	NUMERO DU DOSSIER	PIECE OU LOCAL	
OPH77	ASC_7_GERFAUT 17/04/2019	Palier (RC)	
ELEMENT	DESCRIPTIF DU LABORATOIRE	DATE DE PRELEVEMENT	NOM DE L'OPERATEUR
Colle plinthe	Carrelage	17/04/2019	JULIEN Mickaël
LOCALISATION		RESULTAT	
Mur H		Amiante non détecté

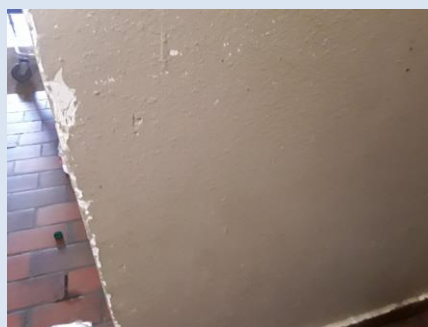
PRELEVEMENT : ASC_7_GERFAUTP010			
NOM DU CLIENT	NUMERO DU DOSSIER	PIECE OU LOCAL	
OPH77	ASC_7_GERFAUT 17/04/2019	Palier (RC)	
ELEMENT	DESCRIPTIF DU LABORATOIRE	DATE DE PRELEVEMENT	NOM DE L'OPERATEUR
Enduit béton	Enduit plâtreux blanc en vrac + peintures multiples non séparable	17/04/2019	JULIEN Mickaël
LOCALISATION		RESULTAT	
Mur B		Amiante détecté (Chrysotile)

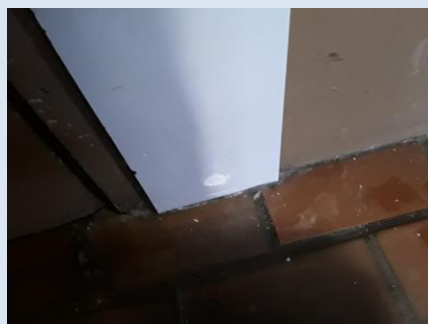
PRELEVEMENT : ASC_7_GERFAUTP011			
NOM DU CLIENT	NUMERO DU DOSSIER	PIECE OU LOCAL	
OPH77	ASC_7_GERFAUT 17/04/2019	Palier (RC)	
ELEMENT	DESCRIPTIF DU LABORATOIRE	DATE DE PRELEVEMENT	NOM DE L'OPERATEUR
Colle faïence	Colle beige + peintures multiples non séparable + couche plâtreuse blanche non séparable	17/04/2019	JULIEN Mickaël
LOCALISATION		RESULTAT	
Mur F		Fr1:Amiante non détecté

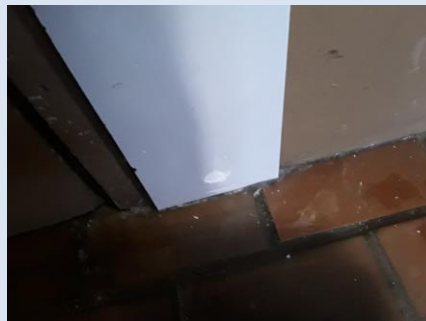
PRELEVEMENT : ASC_7_GERFAUTP011			
NOM DU CLIENT	NUMERO DU DOSSIER		PIECE OU LOCAL
OPH77	ASC_7_GERFAUT 17/04/2019		Palier (RC)
ELEMENT	DESCRIPTIF DU LABORATOIRE	DATE DE PRELEVEMENT	NOM DE L'OPERATEUR
Colle faïence	Carrelage	17/04/2019	JULIEN Mickaël
LOCALISATION		RESULTAT	
Mur F		Fr2:Amiante non détecté

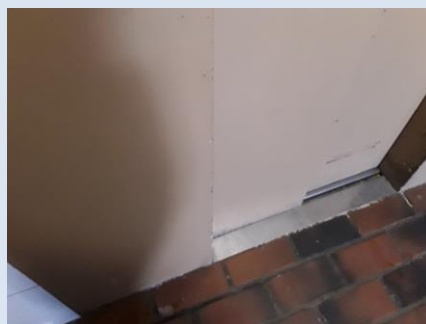
PRELEVEMENT : ASC_7_GERFAUTP012			
NOM DU CLIENT	NUMERO DU DOSSIER		PIECE OU LOCAL
OPH77	ASC_7_GERFAUT 17/04/2019		Palier (RC)
ELEMENT	DESCRIPTIF DU LABORATOIRE	DATE DE PRELEVEMENT	NOM DE L'OPERATEUR
Peinture	Peintures multiples en vrac	17/04/2019	JULIEN Mickaël
LOCALISATION		RESULTAT	
Porte d'ascenseur		Amiante non détecté

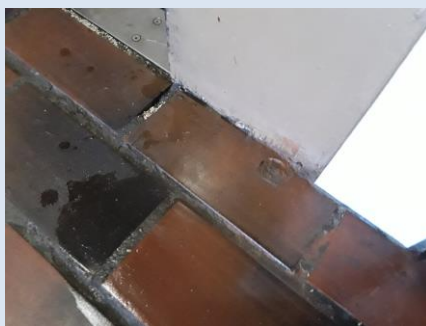
PRELEVEMENT : ASC_7_GERFAUTP015			
NOM DU CLIENT	NUMERO DU DOSSIER		PIECE OU LOCAL
OPH77	ASC_7_GERFAUT 17/04/2019		Palier (RC)
ELEMENT	DESCRIPTIF DU LABORATOIRE	DATE DE PRELEVEMENT	NOM DE L'OPERATEUR
Colle carrelage	Carrelage	17/04/2019	JULIEN Mickaël
LOCALISATION		RESULTAT	
Sol		Amiante non détecté
