## Rapport de mission de repérage des matériaux et produits contenant de l'amiante avant réalisation de travaux

### TOITURE

**21 SQUARE SAINT HUBERT  
77186 NOISIEL**

RAPPORT N° :	<b>OPH77 69LAJ-TOI</b>	Date d'émission du rapport :	05/09/2017
Le repérage a été réalisé le :	04/07/2017	Accompagnateur :	
Par :	Laurent CATE	Laboratoire d'Analyses :	ITGA
N° certificat de qualification :	CPDI3681	Adresse laboratoire :	3 RUE ARMAND HERPIN LACROIX - CS 46537 35065 RENNES CEDEX
Date d'obtention :	25/11/2015	Numéro d'accréditation :	1-5967
Le présent rapport est établi par une personne dont les compétences sont certifiées par :	I.Cert PARC EDONIA - BAT G - RUE DE LA TERRE VICTORIA - 35760 SAINT GREGOIRE	Organisme d'assurance professionnelle :	ALLIANZ
		Adresse assurance :	Direction Opérations Entreprises 5C Esplanade Charles de Gaulle 33081 BORDEAUX CEDEX
		N° de contrat d'assurance :	55897385
		Date de validité :	31/12/2017

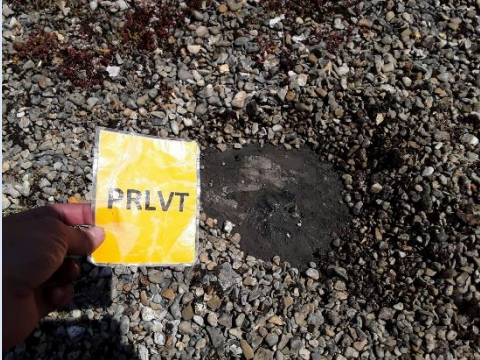
PRELEVEMENT : 69LAJ-TOIP002		
NOM DU CLIENT	NUMERO DU DOSSIER	PIECE OU LOCAL
OPH77	69LAJ-TOI 04/07/2017	Toiture terrasse principale du bâtiment
MATERIAU	DATE DE PRELEVEMENT	NOM DE L'OPERATEUR
Matériau bitumineux noir avec couche fibreuse + matériau mousse	04/07/2017	CATE Laurent
LOCALISATION		RESULTAT
Sol		Amiante non détecté
EMPLACEMENT
