RAPPORT DE MISSION DE REPERAGE DES MATERIAUX ET PRODUITS CONTENANT DE L'AMIANTE AVANT TRAVAUX

2 SQUARE DES PLATANES
ESC AB 70LAB0401 (70LAB0401)
77380 COMBS LA VILLE

Edité à SAMOIS SUR SEINE, le 11/05/2017

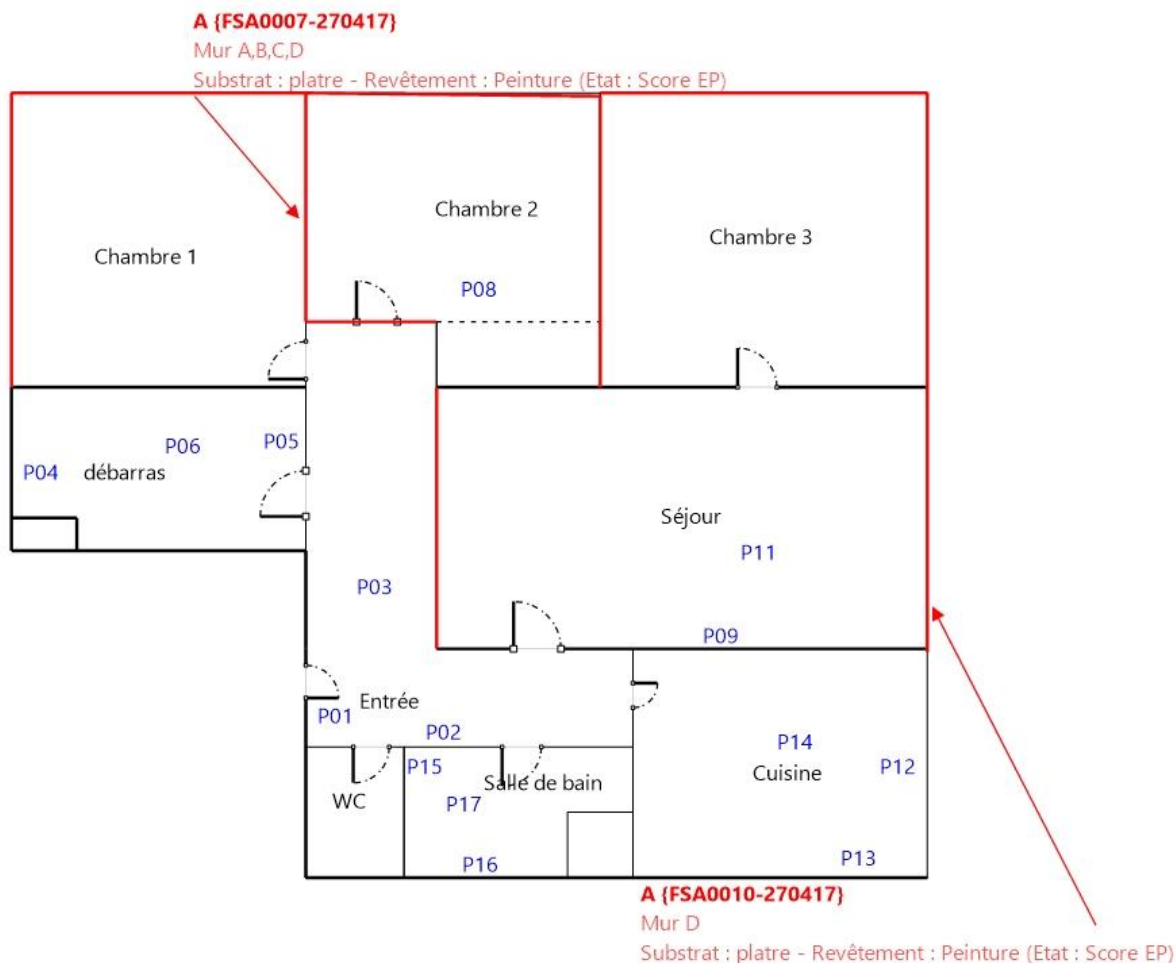
Planche (croquis) de repérage technique effectué par le cabinet : **ALLODIAGNOSTIC**, auteur : **Frederic SAGET**
 Dossier n° 862861 du
 Adresse du bien : 2 SQUARE DES PLATANES ESC AB 70LAB0401 (70LAB0401) 77380 COMBS LA VILLE

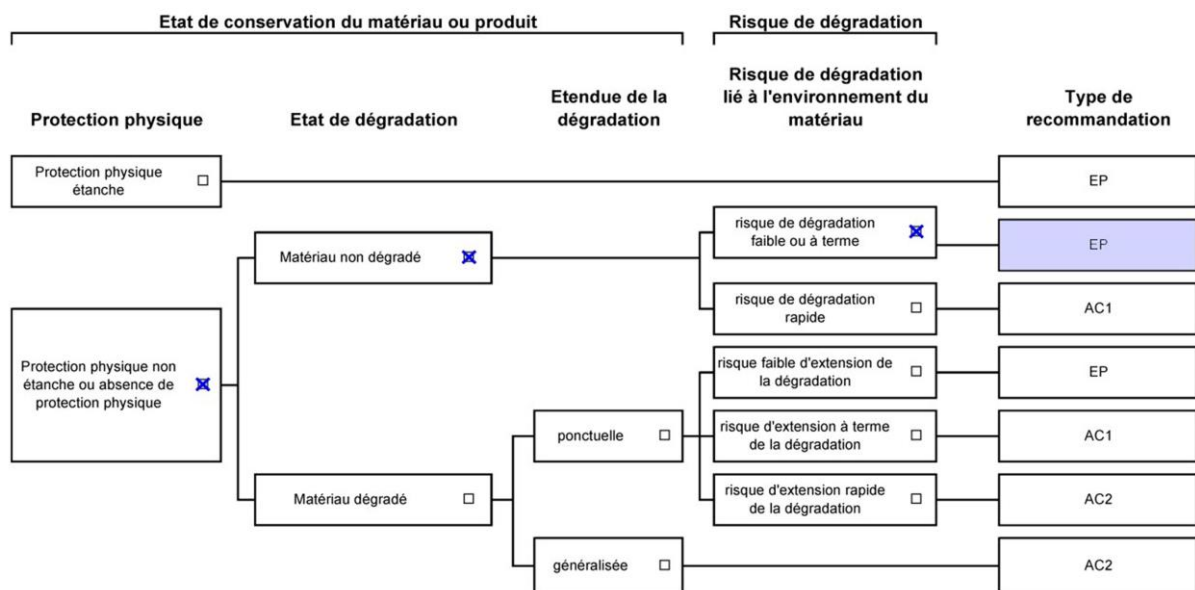
Dossier n° 862861

Matériau : Substrat : plâtre - Revêtement : Peinture

Résultat Score EP (Z-III-RF)

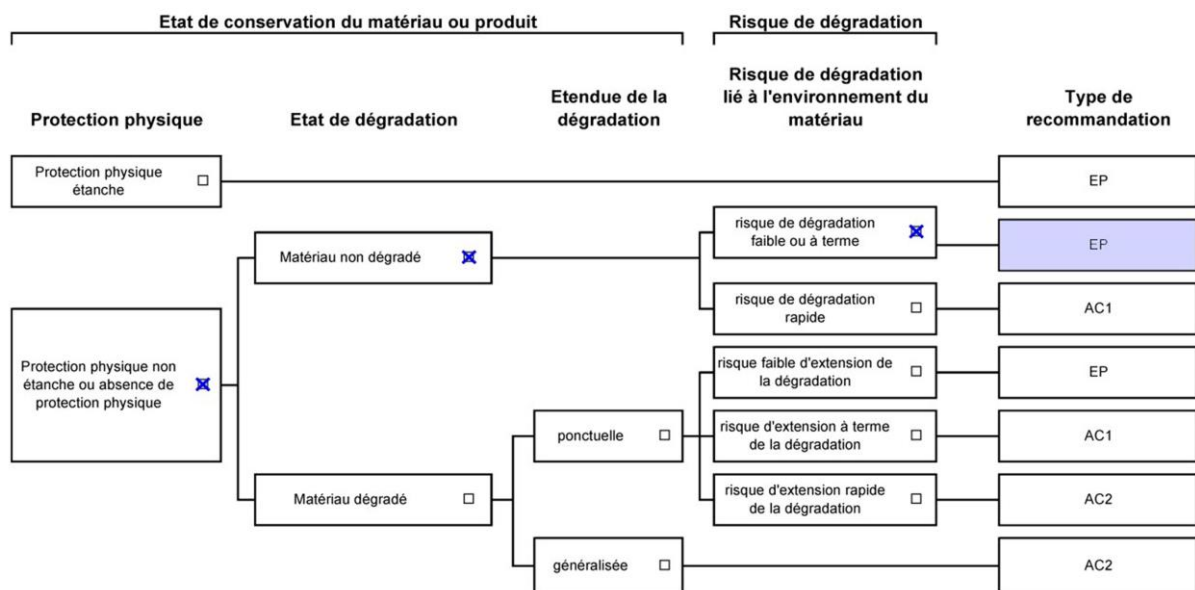
Dossier n° 862861

Matériau : Substrat : plâtre - Revêtement : Peinture

Résultat Score EP (Z-III-RF)
