Rapport de mission de repérage des matériaux et produits contenant de l'amiante avant
réalisation de travaux

Module n°70LAG0001

7 SQUARE DES PLATANES APPT 1

RAPPORT N° :	EXPERT HABITAT 70LAG0001	Date d'émission du rapport :	06/06/2017
Le repérage a été réalisé le :	19/05/2017	Accompagnateur :	
Par :	Amaury LEPICHON	Laboratoire d'Analyses :	ITGA
N° certificat de qualification :	CPDI3870	Adresse laboratoire :	3 RUE ARMAND HERPIN LACROIX - CS 46537 35065 RENNES CEDEX
Date d'obtention :	22/04/2016	Numéro d'accréditation :	1-5967
Le présent rapport est établi par une personne dont les compétences sont certifiées par :	I.Cert Parc EDONIA - Bâtiment G - Rue de la Terre Victoria - 35760 Saint GrÃ©goire	Organisme d'assurance professionnelle :	ALLIANZ
		Adresse assurance :	Direction Opérations Entreprises 5C Esplanade Charles de Gaulle 33081 BORDEAUX CEDEX
		N° de contrat d'assurance :	55897385
		Date de validité :	31/12/2017

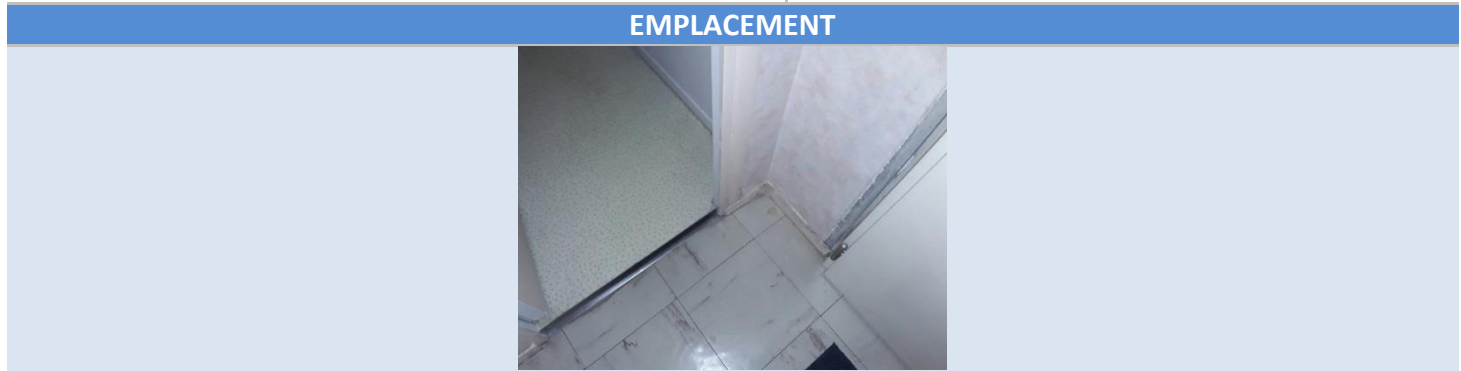
PRELEVEMENT : 70LAG0001P01		
NOM DU CLIENT	NUMERO DU DOSSIER	PIECE OU LOCAL
EXPERT HABITAT	70LAG0001 19/05/2017	Entrée
MATERIAU	DATE DE PRELEVEMENT	NOM DE L'OPERATEUR
Dalle dure cassante beige	19/05/2017	LEPICHON Amaury
LOCALISATION		RESULTAT
Sol		Fr1:Amiante détecté (Chrysotile)

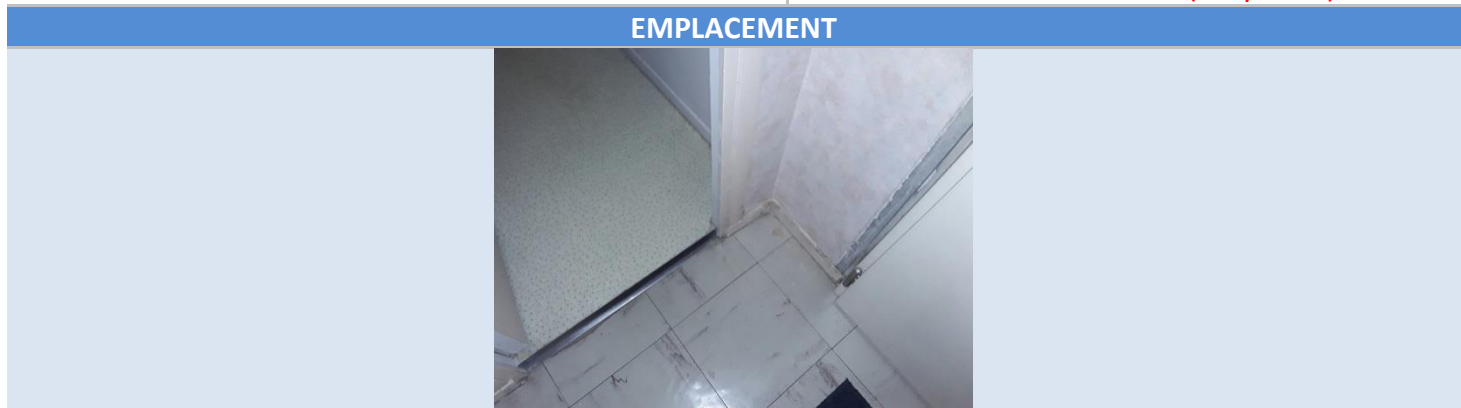
PRELEVEMENT : 70LAG0001P01		
NOM DU CLIENT	NUMERO DU DOSSIER	PIECE OU LOCAL
EXPERT HABITAT	70LAG0001 19/05/2017	Entrée
MATERIAU	DATE DE PRELEVEMENT	NOM DE L'OPERATEUR
Colle bitumineuse noire + ragréage gris non séparable + sous couche de ragréage blanche non séparable + matériau gris en vrac hétérogène non séparable	19/05/2017	LEPICHON Amaury
LOCALISATION		RESULTAT
Sol		Fr2:Amiante détecté (Chrysotile)

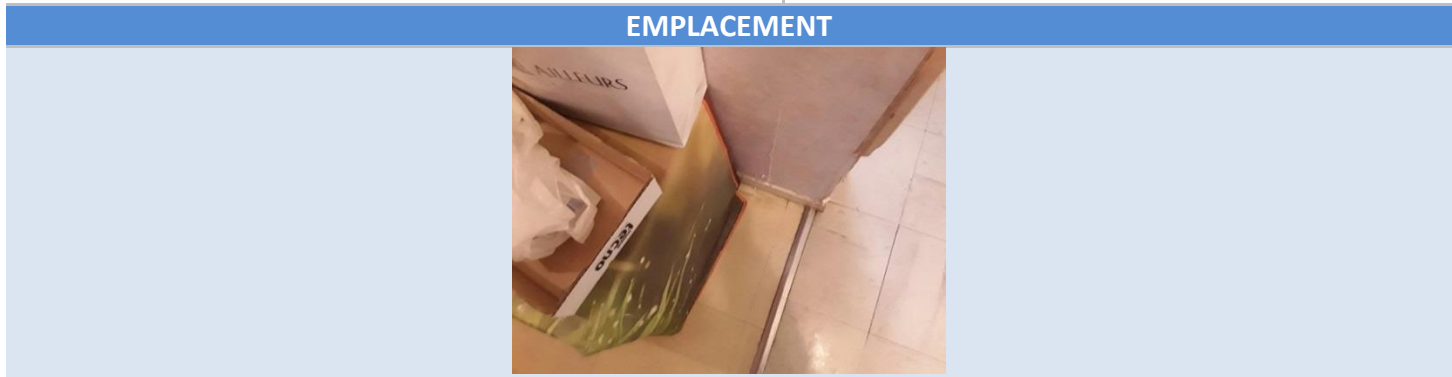
PRELEVEMENT : 70LAG0001P02		
NOM DU CLIENT	NUMERO DU DOSSIER	PIECE OU LOCAL
EXPERT HABITAT	70LAG0001 19/05/2017	Dégagement
MATERIAU	DATE DE PRELEVEMENT	NOM DE L'OPERATEUR
Revêtement souple beige + colle polymère jaune non séparable + ragréage gris + sous couche de ragréage grise non séparable	19/05/2017	LEPICHON Amaury
LOCALISATION		RESULTAT
Sol		Amiante non détecté

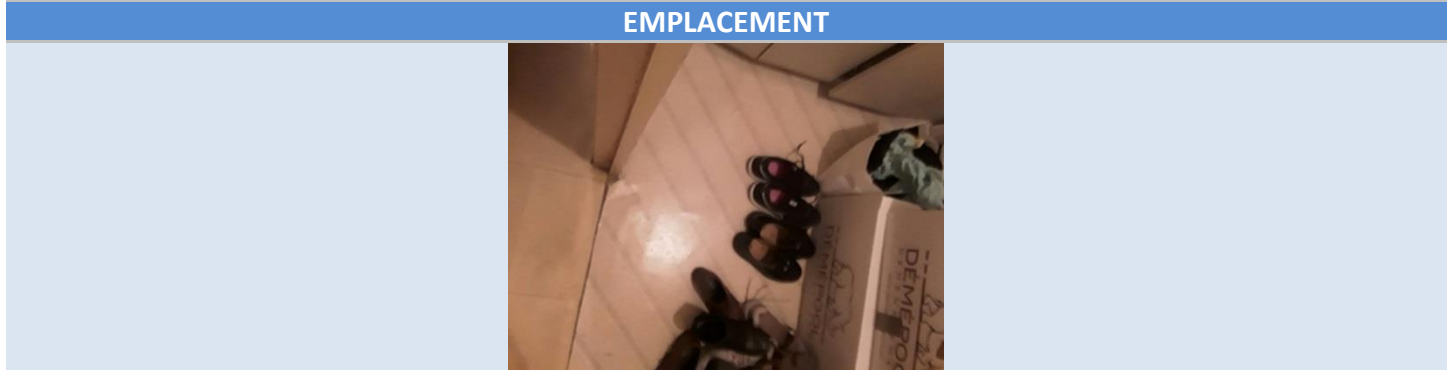
PRELEVEMENT : 70LAG0001P03		
NOM DU CLIENT	NUMERO DU DOSSIER	PIECE OU LOCAL
EXPERT HABITAT	70LAG0001 19/05/2017	Placard 1
MATERIAU	DATE DE PRELEVEMENT	NOM DE L'OPERATEUR
Revêtement souple beige + colle polymère jaune en faible quantité avec poussières non séparable	19/05/2017	LEPICHON Amaury
LOCALISATION		RESULTAT
Sol		Amiante non détecté

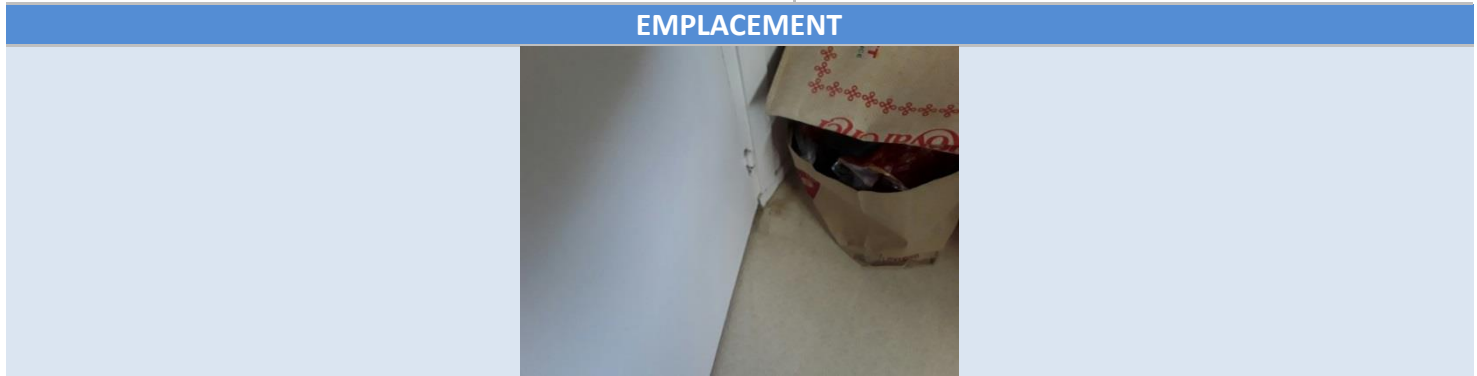
PRELEVEMENT : 70LAG0001P04		
NOM DU CLIENT	NUMERO DU DOSSIER	PIECE OU LOCAL
EXPERT HABITAT	70LAG0001 19/05/2017	Cuisine
MATERIAU	DATE DE PRELEVEMENT	NOM DE L'OPERATEUR
Revêtement souple beige + matériau compact gris hétérogène	19/05/2017	LEPICHON Amaury

LOCALISATION	RESULTAT
Sol	Fr1:Amiante non détecté

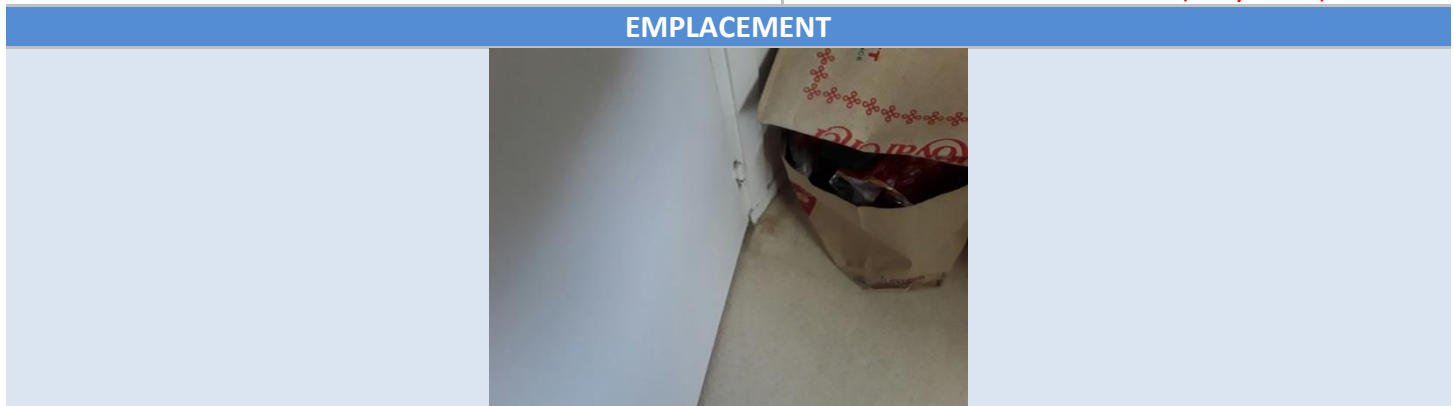
PRELEVEMENT : 70LAG0001P04		
NOM DU CLIENT	NUMERO DU DOSSIER	PIECE OU LOCAL
EXPERT HABITAT	70LAG0001 19/05/2017	Cuisine
MATERIAU	DATE DE PRELEVEMENT	NOM DE L'OPERATEUR
Ragréage gris non séparable + colle bitumineuse noire	19/05/2017	LEPICHON Amaury

LOCALISATION	RESULTAT
Sol	Fr2:Amiante détecté (Chrysotile)

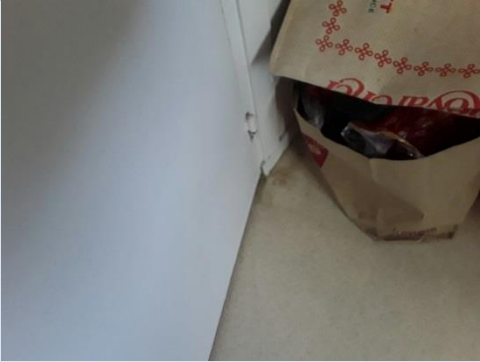
PRELEVEMENT : 70LAG0001P04		
NOM DU CLIENT	NUMERO DU DOSSIER	PIECE OU LOCAL
EXPERT HABITAT	70LAG0001 19/05/2017	Cuisine
MATERIAU	DATE DE PRELEVEMENT	NOM DE L'OPERATEUR
Dalle dure cassante grise + colle polymère jaune non séparable	19/05/2017	LEPICHON Amaury
LOCALISATION		RESULTAT
Sol		Fr3:Amiante détecté (Chrysotile)
EMPLACEMENT

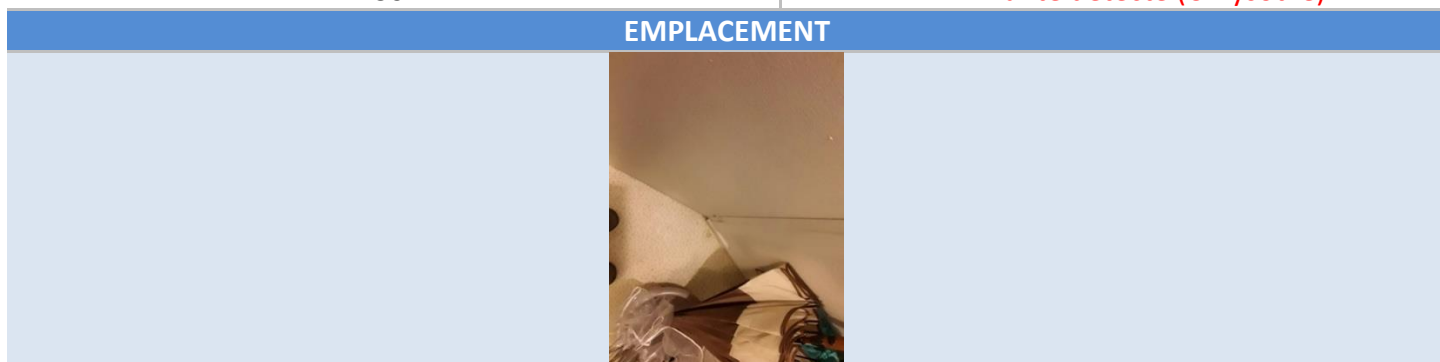
PRELEVEMENT : 70LAG0001P05		
NOM DU CLIENT	NUMERO DU DOSSIER	PIECE OU LOCAL
EXPERT HABITAT	70LAG0001 19/05/2017	Salle de bains
MATERIAU	DATE DE PRELEVEMENT	NOM DE L'OPERATEUR
Colle polymère jaune non séparable + ragréage gris non séparable + colle bitumineuse noire + peinture non séparable	19/05/2017	LEPICHON Amaury
LOCALISATION	RESULTAT	
Sol	Fr2:Amiante détecté (Chrysotile)

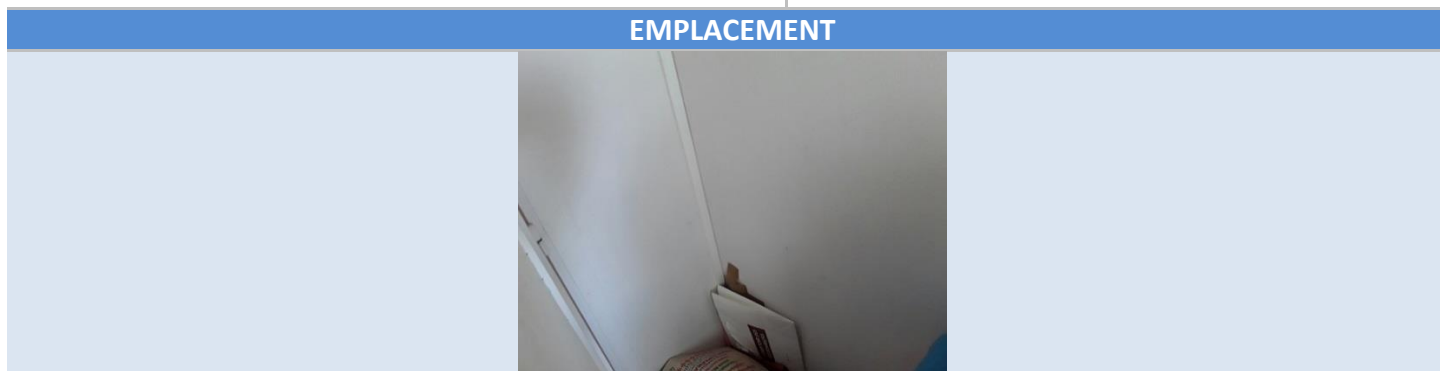
PRELEVEMENT : 70LAG0001P06		
NOM DU CLIENT	NUMERO DU DOSSIER	PIECE OU LOCAL
EXPERT HABITAT	70LAG0001 19/05/2017	Cuisine
MATERIAU	DATE DE PRELEVEMENT	NOM DE L'OPERATEUR
Enduit plâtreux blanc en vrac non séparable + matériau gris en faible quantité non séparable + peintures multiples non séparable	19/05/2017	LEPICHON Amaury
LOCALISATION	RESULTAT	
Murs	Amiante non détecté

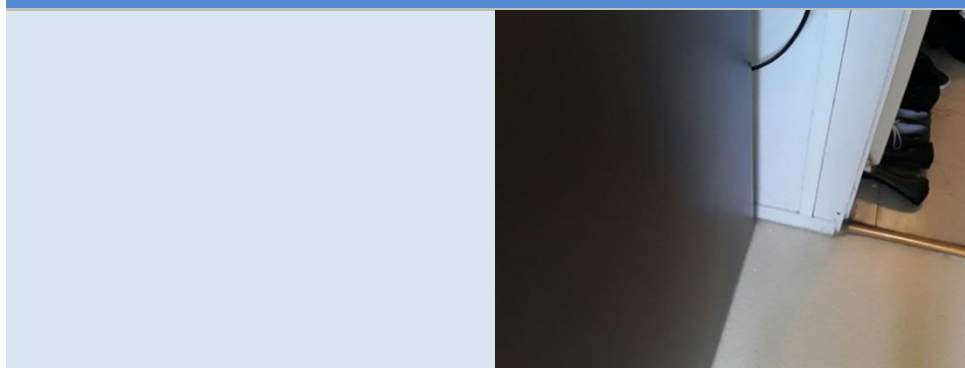
PRELEVEMENT : 70LAG0001P07

NOM DU CLIENT	NUMERO DU DOSSIER	PIECE OU LOCAL
EXPERT HABITAT	70LAG0001 19/05/2017	Cuisine
MATERIAU	DATE DE PRELEVEMENT	NOM DE L'OPERATEUR
Enduit gris en faible quantité non séparable + matériau plâtreux blanc en faible quantité non séparable + peinture non séparable	19/05/2017	LEPICHON Amaury

LOCALISATION	RESULTAT
Murs	Amiante non détecté

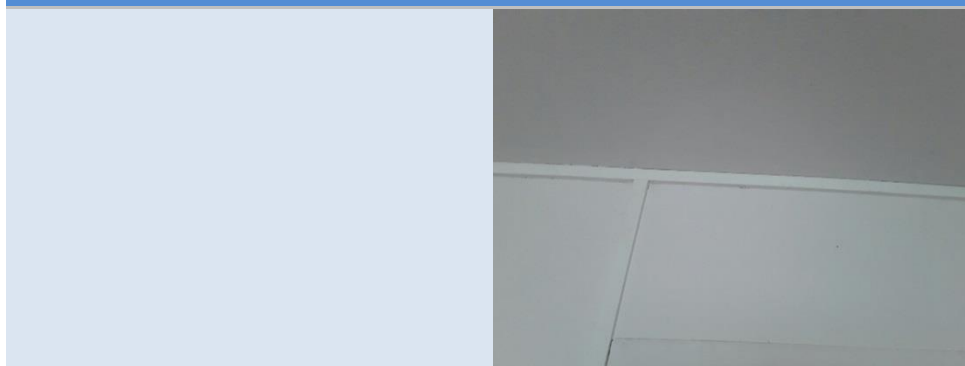
PRELEVEMENT : 70LAG0001P08

NOM DU CLIENT	NUMERO DU DOSSIER	PIECE OU LOCAL
EXPERT HABITAT	70LAG0001 19/05/2017	Cuisine
MATERIAU	DATE DE PRELEVEMENT	NOM DE L'OPERATEUR
Enduit plâtreux blanc en vrac + peintures multiples non séparable	19/05/2017	LEPICHON Amaury

LOCALISATION	RESULTAT
Plafonds	Amiante non détecté

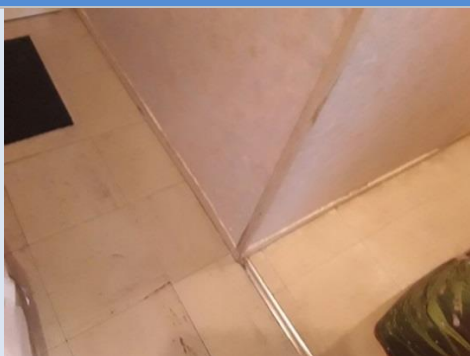
PRELEVEMENT : 70LAG0001P09		
NOM DU CLIENT	NUMERO DU DOSSIER	PIECE OU LOCAL
EXPERT HABITAT	70LAG0001 19/05/2017	Entrée
MATERIAU	DATE DE PRELEVEMENT	NOM DE L'OPERATEUR
Enduit plâtreux blanc en vrac + peintures multiples non séparable + carton non séparable	19/05/2017	LEPICHON Amaury
LOCALISATION	RESULTAT	
Murs	Amiante non détecté

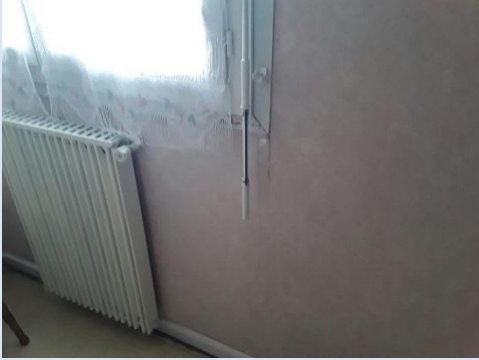
PRELEVEMENT : 70LAG0001P11		
NOM DU CLIENT	NUMERO DU DOSSIER	PIECE OU LOCAL
EXPERT HABITAT	70LAG0001 19/05/2017	Chambre 1
MATERIAU	DATE DE PRELEVEMENT	NOM DE L'OPERATEUR
Enduit plâtreux blanc en vrac + peinture non séparable + carton non séparable + papier peint non séparable	19/05/2017	LEPICHON Amaury
LOCALISATION		RESULTAT
Murs		Amiante détecté (Chrysotile)
EMPLACEMENT

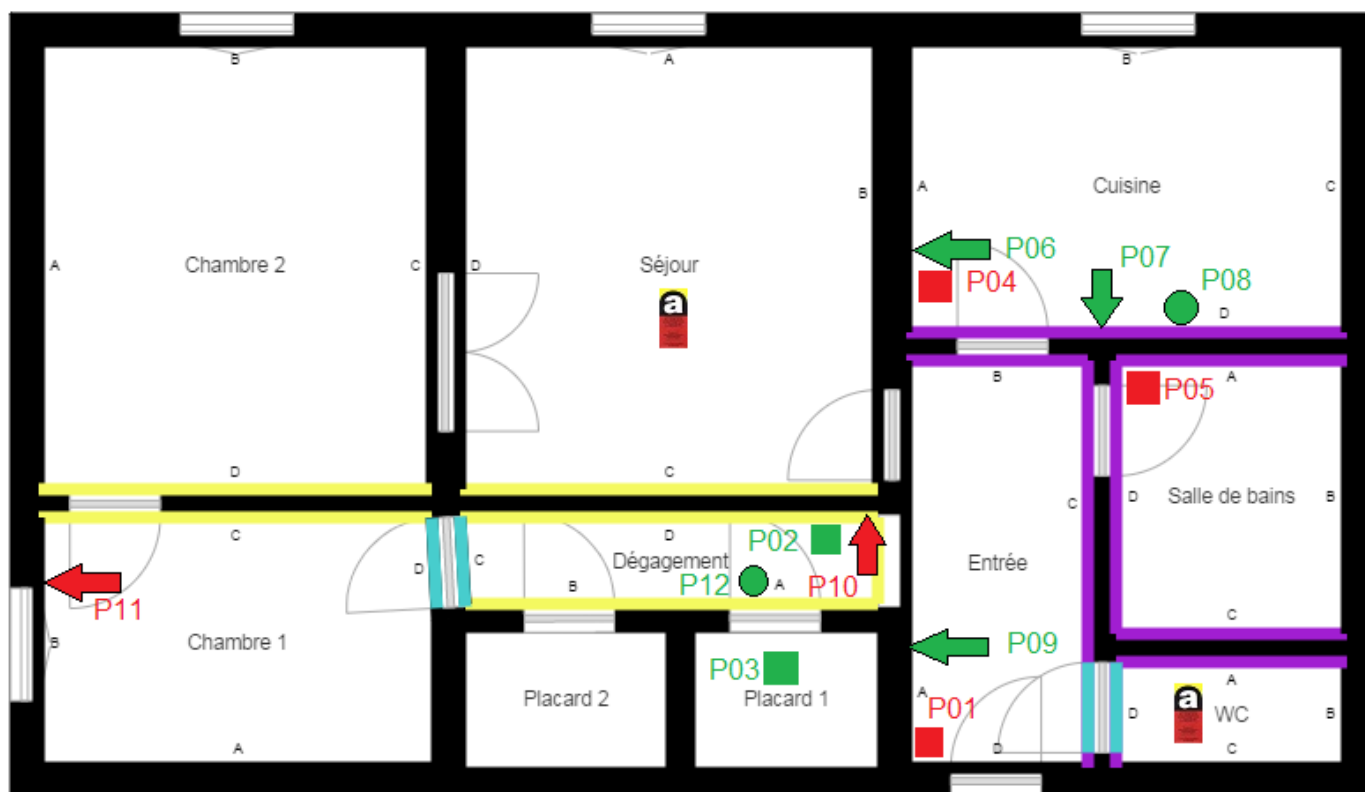
ANNEXE 2 – CROQUIS DE LOCALISATION DE PRELEVEMENTS

- Murs béton
- Murs carreaux de plâtre
- Murs plaque de plâtre
- a Sols amiantés
