RAPPORT DE MISSION DE REPERAGE DES MATERIAUX ET PRODUITS CONTENANT DE L'AMIANTE AVANT TRAVAUX

Norme NF X46-020 (12/2008) & Code de la santé Publique, articles R1334-14 à 29 (abrogeant le décret 96-97 du 07 février 96) - Programme de repérage de la liste C du décret 2011-629 du 03 juin 2011
Arrêté du 26 juin 2013 relatif au repérage des matériaux et produits de la liste C contenant de l'amiante et au contenu du rapport de repérage

5 SQUARE DES PLATANES ESC AE 70LAE0301
(70LAE0301)
77380 COMBS LA VILLE

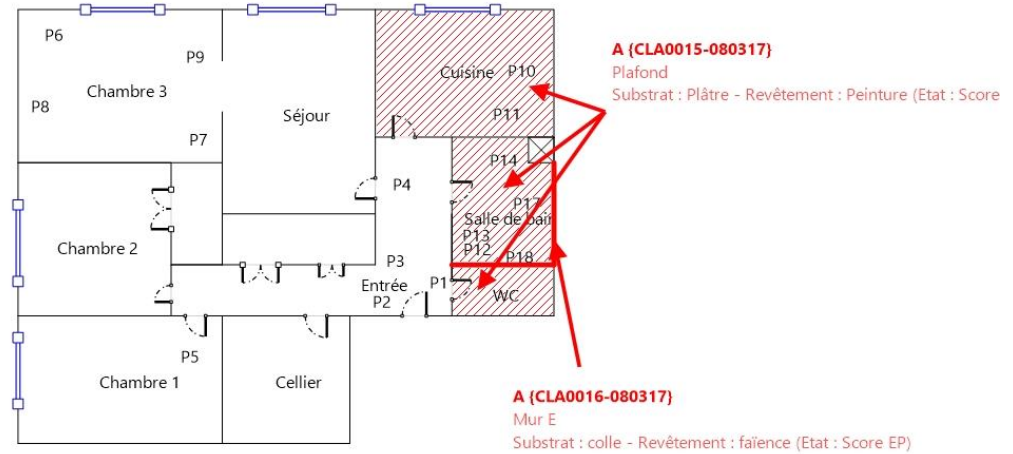
6. CROQUIS DE REPERAGE

Planche (croquis) de repérage technique effectué par le cabinet : ALLODIAGNOSTIC, auteur : Christelle LANDREIN
Dossier n° 855829 du
Adresse du bien : 5 SQUARE DES PLATANES ESC AE 70LAE0301 (70LAE0301) 77380 COMBS LA VILLE

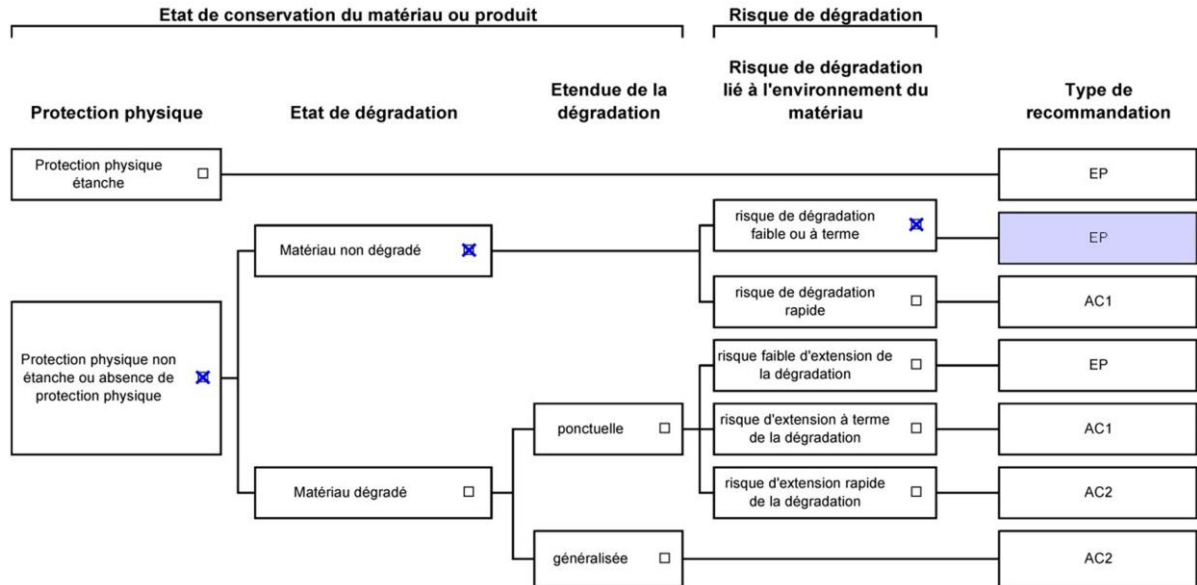
Dossier n° 855829
Date de l'évaluation : 2017/03/08
Bâtiment / local ou zone homogène : Salle de bain
Identifiant Matériau : 0014
Matériau : Substrat : Plâtre - Revêtement : Peinture
Résultat Score EP (Z-III-RF)

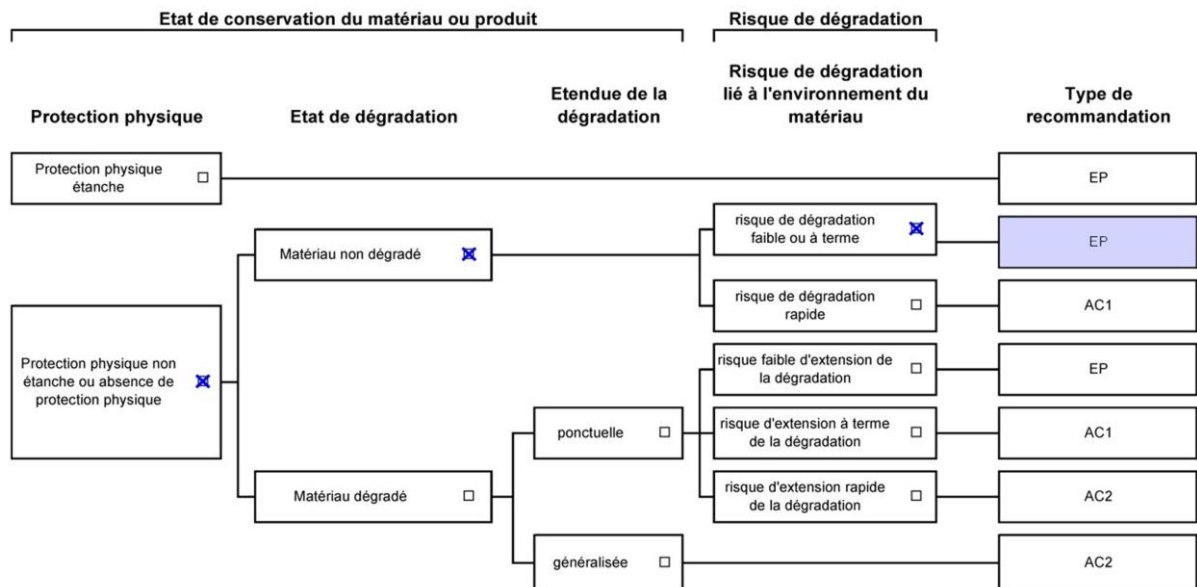
Dossier n° 855829
Date de l'évaluation : 2017/03/08
Bâtiment / local ou zone homogène : Salle de bain
Identifiant Matériau : 0016
Matériau : Substrat : colle - Revêtement : faïence
Résultat Score EP (Z-III-RF)
