Rapport de mission de repérage des matériaux et produits contenant de l'amiante avant
réalisation de travaux

2 SQUARE DES PLATANES LGT 2

77380 COMBS LA VILLE

RAPPORT N° :	OPH77 70LAB0302	Date d'émission du rapport :	09/08/2017
Le repérage a été réalisé le :	28/07/2017	Accompagnateur :	
Par :	Gauthier LOVERGNE	Laboratoire d'Analyses :	ITGA
N° certificat de qualification :	CPDI 4154	Adresse laboratoire :	3 RUE ARMAND HERPIN LACROIX - CS 46537 35065 RENNES CEDEX
Date d'obtention :	09/11/2016	Numéro d'accréditation :	1-5967
Le présent rapport est établi par une personne dont les compétences sont certifiées par :	I.CERT PARC EDONIA - BAT G - RUE DE LA TERRE VICTORIA - 35760 SAINT GREGOIRE	Organisme d'assurance professionnelle :	ALLIANZ
		Adresse assurance :	Direction Opérations Entreprises 5C Esplanade Charles de Gaulle 33081 BORDEAUX CEDEX
		N° de contrat d'assurance :	55897385
		Date de validité :	31/12/2017

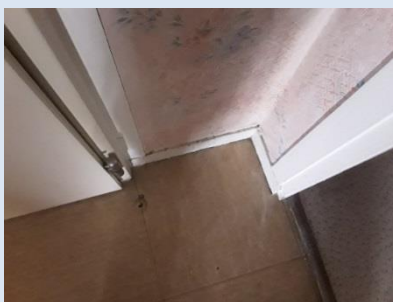
LOCALISATION	RESULTAT
Sol	Amiante non détecté

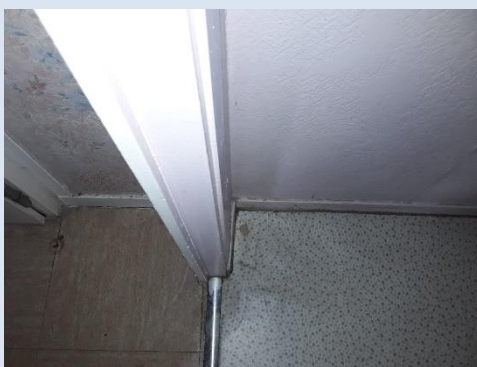
PRELEVEMENT : 70LAB0302P003		
NOM DU CLIENT	NUMERO DU DOSSIER	PIECE OU LOCAL
OPH77	70LAB0302 28/07/2017	WC
MATERIAU	DATE DE PRELEVEMENT	NOM DE L'OPERATEUR
Revêtement souple beige + colle polymère jaune non séparable + ragréage gris	28/07/2017	LOVERGNE Gauthier

LOCALISATION	RESULTAT
Sol	Amiante non détecté

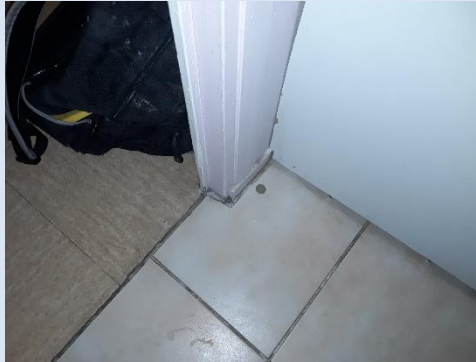
PRELEVEMENT : 70LAB0302P004		
NOM DU CLIENT	NUMERO DU DOSSIER	PIECE OU LOCAL
OPH77	70LAB0302 28/07/2017	Salle de bains
MATERIAU	DATE DE PRELEVEMENT	NOM DE L'OPERATEUR
Colle beige + carrelage	28/07/2017	LOVERGNE Gauthier
LOCALISATION		RESULTAT
Sol		Amiante non détecté

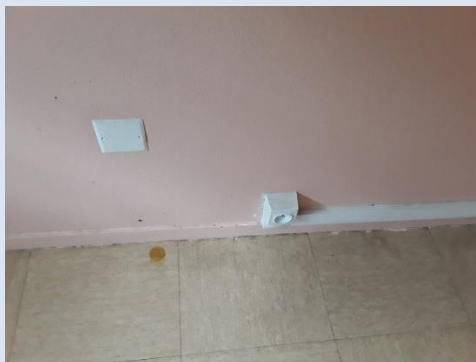
PRELEVEMENT : 70LAB0302P005		
NOM DU CLIENT	NUMERO DU DOSSIER	PIECE OU LOCAL
OPH77	70LAB0302 28/07/2017	Cuisine
MATERIAU	DATE DE PRELEVEMENT	NOM DE L'OPERATEUR
Enduit plâtreux blanc en vrac non séparable + peinture non séparable	28/07/2017	LOVERGNE Gauthier
LOCALISATION		RESULTAT
Mur C		Amiante non détecté

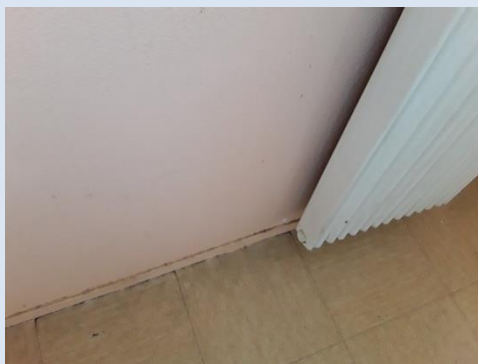
PRELEVEMENT : 70LAB0302P006		
NOM DU CLIENT	NUMERO DU DOSSIER	PIECE OU LOCAL
OPH77	70LAB0302 28/07/2017	Cuisine
MATERIAU	DATE DE PRELEVEMENT	NOM DE L'OPERATEUR
Enduit plâtreux blanc en vrac non séparable + carton non séparable + peinture non séparable	28/07/2017	LOVERGNE Gauthier
LOCALISATION	RESULTAT	
Mur B	Amiante non détecté

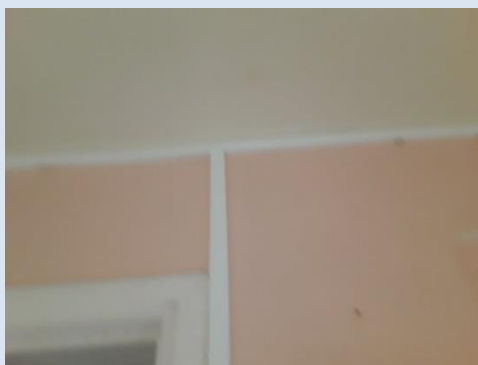
PRELEVEMENT : 70LAB0302P007		
NOM DU CLIENT	NUMERO DU DOSSIER	PIECE OU LOCAL
OPH77	70LAB0302 28/07/2017	Cuisine
MATERIAU	DATE DE PRELEVEMENT	NOM DE L'OPERATEUR
Enduit plâtreux blanc en vrac non séparable + peintures multiples non séparable	28/07/2017	LOVERGNE Gauthier
LOCALISATION	RESULTAT	
Plafond	Amiante non détecté

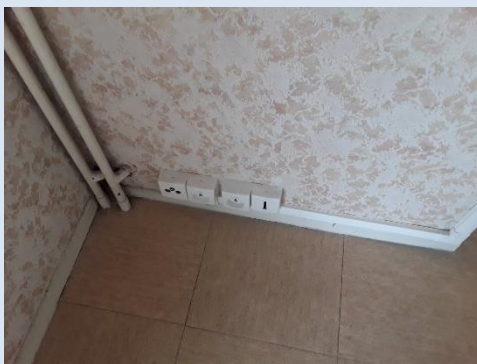
PRELEVEMENT : 70LAB0302P008		
NOM DU CLIENT	NUMERO DU DOSSIER	PIECE OU LOCAL
OPH77	70LAB0302 28/07/2017	Séjour
MATERIAU	DATE DE PRELEVEMENT	NOM DE L'OPERATEUR
Enduit plâtreux blanc en vrac non séparable + papier non séparable + peinture non séparable	28/07/2017	LOVERGNE Gauthier
LOCALISATION	RESULTAT	
Mur B	Amiante non détecté

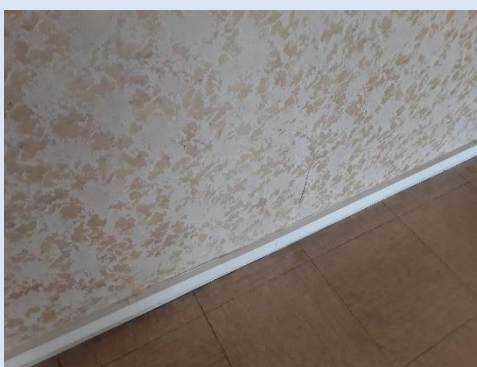
PRELEVEMENT : 70LAB0302P009		
NOM DU CLIENT	NUMERO DU DOSSIER	PIECE OU LOCAL
OPH77	70LAB0302 28/07/2017	Séjour
MATERIAU	DATE DE PRELEVEMENT	NOM DE L'OPERATEUR
Enduit plâtreux blanc en vrac non séparable + peinture non séparable	28/07/2017	LOVERGNE Gauthier
LOCALISATION	RESULTAT	
Mur C	Amiante non détecté

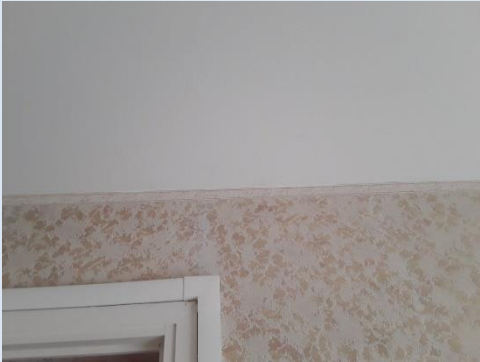
PRELEVEMENT : 70LAB0302P010		
NOM DU CLIENT OPH77	NUMERO DU DOSSIER 70LAB0302 28/07/2017	PIECE OU LOCAL Séjour
MATERIAU Enduit plâtreux blanc en vrac non séparable + carton non séparable + peinture non séparable	DATE DE PRELEVEMENT 28/07/2017	NOM DE L'OPERATEUR LOVERGNE Gauthier
LOCALISATION Plafond	RESULTAT Amiante non détecté	
EMPLACEMENT
