Rapport de mission de repérage des matériaux et produits contenant de l'amiante avant réalisation de travaux

1 SQUARE DES PLATANES

77380 COMBS LA VILLE

RAPPORT N° :	70LAA0001	Laboratoire d'Analyses :	ITGA
Repérage réalisé le :	20/06/2018	Adresse laboratoire :	3 RUE ARMAND HERPIN LACROIX - CS 46537 35065 RENNES CEDEX
Accompagnateur :		Numéro d'accréditation :	1-5967
Par :	Alain LEITE LOPES	Organisme d'assurance professionnelle :	AXA France
N° certificat :	CPDI4715	Adresse assurance :	313 Terrasses de l'Arche 92727 NANTERRE CEDEX
Date d'obtention :	17/01/2018	N° de contrat d'assurance :	10063271004
Organisme certificateur	I.Cert Parc EDONIA - Bâtiment G - Rue de la Terre Victoria - 35760 Saint-Grégoire	Date de validité :	31/12/2018

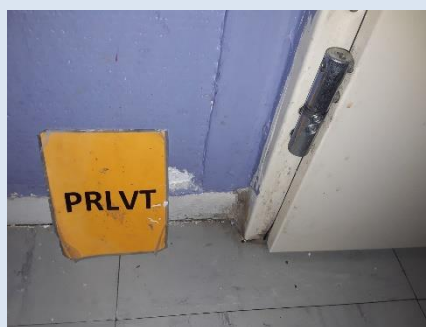
PRELEVEMENT : 70LAA0001P001			
NOM DU CLIENT	NUMERO DU DOSSIER		PIECE OU LOCAL
OPH77	70LAA0001 20/06/2018		Entrée
ELEMENT	DESCRIPTIF DU LABORATOIRE	DATE DE PRELEVEMENT	NOM DE L'OPERATEUR
Béton	Matériau plâtreux blanc en faible quantité + toile fibreuse blanche non séparable + peintures multiples en vrac non séparable	20/06/2018	LEITE LOPES Alain
LOCALISATION		RESULTAT	
Mur D		Amiante non détecté

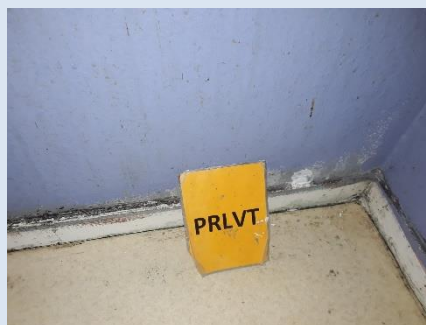
PRELEVEMENT : 70LAA0001P002			
NOM DU CLIENT	NUMERO DU DOSSIER		PIECE OU LOCAL
OPH77	70LAA0001 20/06/2018		Cuisine
ELEMENT	DESCRIPTIF DU LABORATOIRE	DATE DE PRELEVEMENT	NOM DE L'OPERATEUR
Isolant	Matériau plâtreux beige en vrac + papier non séparable + peintures multiples non séparable	20/06/2018	LEITE LOPES Alain
LOCALISATION		RESULTAT	
Mur B		Amiante détecté (Chrysotile)

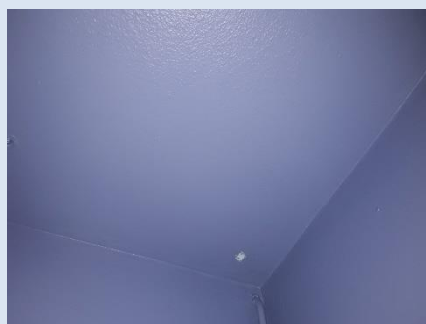
PRELEVEMENT : 70LAA0001P003			
NOM DU CLIENT	NUMERO DU DOSSIER		PIECE OU LOCAL
OPH77	70LAA0001 20/06/2018		Salle de bains
ELEMENT	DESCRIPTIF DU LABORATOIRE	DATE DE PRELEVEMENT	NOM DE L'OPERATEUR
Enduit / Peinture béton	Enduit plâtreux blanc en vrac + peintures multiples non séparable	20/06/2018	LEITE LOPES Alain
LOCALISATION		RESULTAT	
Plafond		Amiante non détecté

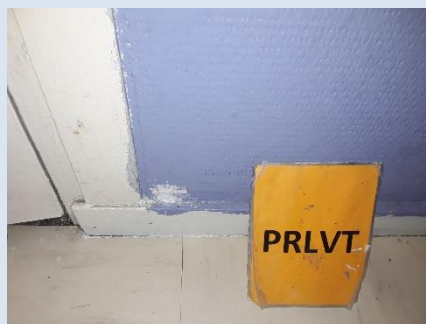
PRELEVEMENT : 70LAA0001P004			
NOM DU CLIENT	NUMERO DU DOSSIER		PIECE OU LOCAL
OPH77	70LAA0001 20/06/2018		Couloir
ELEMENT	DESCRIPTIF DU LABORATOIRE	DATE DE PRELEVEMENT	NOM DE L'OPERATEUR
Enduit	Enduit plâtreux blanc en vrac + peintures multiples non séparable	20/06/2018	LEITE LOPES Alain
LOCALISATION		RESULTAT	
Mur A		Amiante non détecté

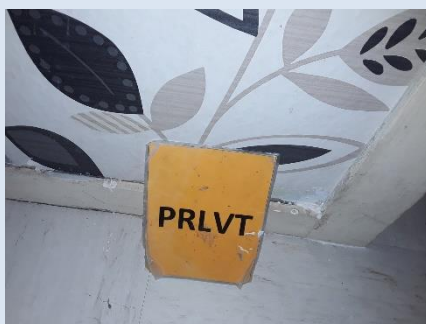
PRELEVEMENT : 70LAA0001P005			
NOM DU CLIENT	NUMERO DU DOSSIER	PIECE OU LOCAL	
OPH77	70LAA0001 20/06/2018	Chambre 1	
ELEMENT	DESCRIPTIF DU LABORATOIRE	DATE DE PRELEVEMENT	NOM DE L'OPERATEUR
Enduit	Enduit plâtreux blanc en vrac + peintures multiples non séparable	20/06/2018	LEITE LOPES Alain
LOCALISATION		RESULTAT	
Mur C		Amiante détecté (Chrysotile)

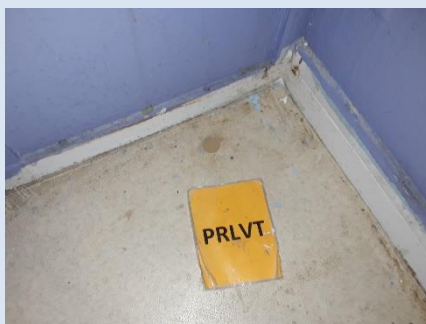
PRELEVEMENT : 70LAA0001P006			
NOM DU CLIENT	NUMERO DU DOSSIER	PIECE OU LOCAL	
OPH77	70LAA0001 20/06/2018	Cuisine	
ELEMENT	DESCRIPTIF DU LABORATOIRE	DATE DE PRELEVEMENT	NOM DE L'OPERATEUR
Revêtement souple	Revêtement souple beige	20/06/2018	LEITE LOPES Alain
LOCALISATION		RESULTAT	
Sol		Fr1:Amiante non détecté

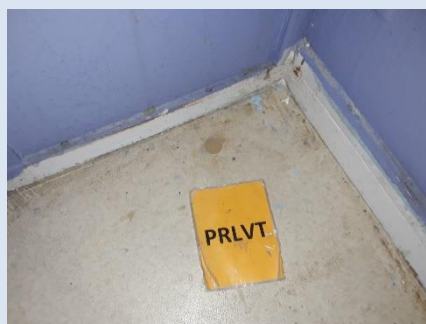
PRELEVEMENT : 70LAA0001P006			
NOM DU CLIENT	NUMERO DU DOSSIER	PIECE OU LOCAL	
OPH77	70LAA0001 20/06/2018	Cuisine	
ELEMENT	DESCRIPTIF DU LABORATOIRE	DATE DE PRELEVEMENT	NOM DE L'OPERATEUR
Revêtement souple	Colle polymère jaune non séparable + dalle dure cassante beige	20/06/2018	LEITE LOPES Alain
LOCALISATION		RESULTAT	
Sol		Fr2:Amiante détecté (Chrysotile)

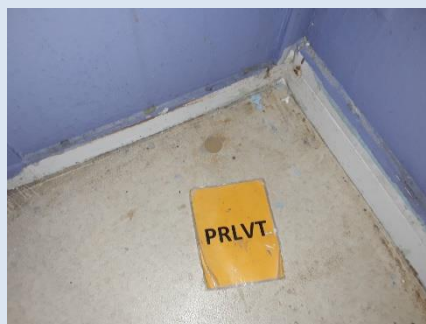
PRELEVEMENT : 70LAA0001P006			
NOM DU CLIENT	NUMERO DU DOSSIER	PIECE OU LOCAL	
OPH77	70LAA0001 20/06/2018	Cuisine	
ELEMENT	DESCRIPTIF DU LABORATOIRE	DATE DE PRELEVEMENT	NOM DE L'OPERATEUR
Revêtement souple	Colle bitumineuse noire en faible quantité + ragréage gris en faible quantité non séparable	20/06/2018	LEITE LOPES Alain
LOCALISATION		RESULTAT	
Sol		Fr3:Amiante détecté (Chrysotile)

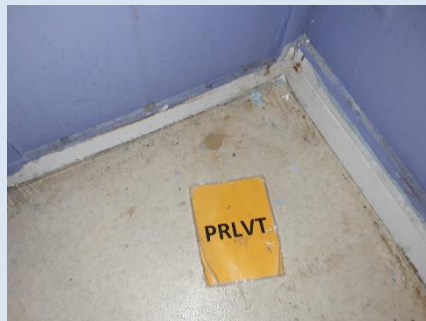
PRELEVEMENT : 70LAA0001P006			
NOM DU CLIENT	NUMERO DU DOSSIER	PIECE OU LOCAL	
OPH77	70LAA0001 20/06/2018	Cuisine	
ELEMENT	DESCRIPTIF DU LABORATOIRE	DATE DE PRELEVEMENT	NOM DE L'OPERATEUR
Revêtement souple	Revêtement souple beige	20/06/2018	LEITE LOPES Alain
LOCALISATION		RESULTAT	
Sol		Fr1:Amiante non détecté

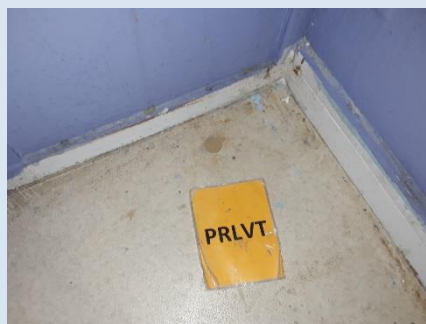
PRELEVEMENT : 70LAA0001P006			
NOM DU CLIENT	NUMERO DU DOSSIER	PIECE OU LOCAL	
OPH77	70LAA0001 20/06/2018	Cuisine	
ELEMENT	DESCRIPTIF DU LABORATOIRE	DATE DE PRELEVEMENT	NOM DE L'OPERATEUR
Revêtement souple	Colle polymère jaune non séparable + dalle dure cassante beige	20/06/2018	LEITE LOPES Alain
LOCALISATION		RESULTAT	
Sol		Fr2:Amiante détecté (Chrysotile)

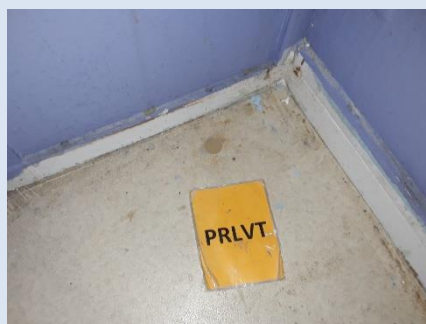
PRELEVEMENT : 70LAA0001P006			
NOM DU CLIENT	NUMERO DU DOSSIER	PIECE OU LOCAL	
OPH77	70LAA0001 20/06/2018	Cuisine	
ELEMENT	DESCRIPTIF DU LABORATOIRE	DATE DE PRELEVEMENT	NOM DE L'OPERATEUR
Revêtement souple	Colle bitumineuse noire en faible quantité + ragréage gris en faible quantité non séparable	20/06/2018	LEITE LOPES Alain
LOCALISATION		RESULTAT	
Sol		Fr3:Amiante détecté (Chrysotile)

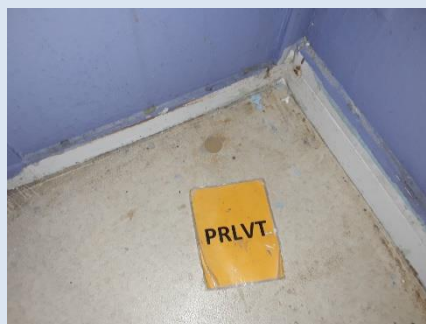
PRELEVEMENT : 70LAA0001P006			
NOM DU CLIENT	NUMERO DU DOSSIER	PIECE OU LOCAL	
OPH77	70LAA0001 20/06/2018	Cuisine	
ELEMENT	DESCRIPTIF DU LABORATOIRE	DATE DE PRELEVEMENT	NOM DE L'OPERATEUR
Revêtement souple	Revêtement souple beige	20/06/2018	LEITE LOPES Alain
LOCALISATION		RESULTAT	
Sol		Fr1:Amiante non détecté

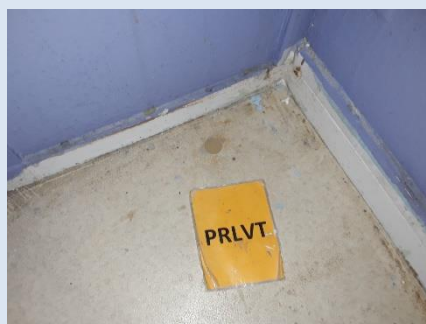
PRELEVEMENT : 70LAA0001P006			
NOM DU CLIENT	NUMERO DU DOSSIER	PIECE OU LOCAL	
OPH77	70LAA0001 20/06/2018	Cuisine	
ELEMENT	DESCRIPTIF DU LABORATOIRE	DATE DE PRELEVEMENT	NOM DE L'OPERATEUR
Revêtement souple	Colle polymère jaune non séparable + dalle dure cassante beige	20/06/2018	LEITE LOPES Alain
LOCALISATION		RESULTAT	
Sol		Fr2:Amiante détecté (Chrysotile)

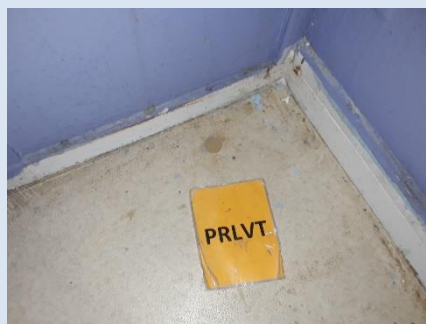
PRELEVEMENT : 70LAA0001P006			
NOM DU CLIENT	NUMERO DU DOSSIER	PIECE OU LOCAL	
OPH77	70LAA0001 20/06/2018	Cuisine	
ELEMENT	DESCRIPTIF DU LABORATOIRE	DATE DE PRELEVEMENT	NOM DE L'OPERATEUR
Revêtement souple	Colle bitumineuse noire en faible quantité + ragréage gris en faible quantité non séparable	20/06/2018	LEITE LOPES Alain
LOCALISATION		RESULTAT	
Sol		Fr3:Amiante détecté (Chrysotile)

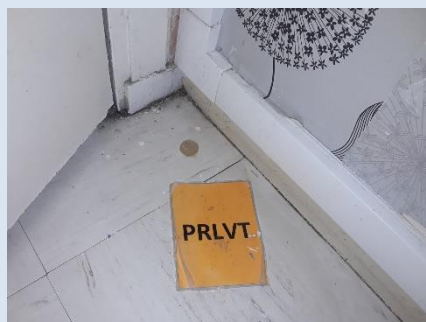
PRELEVEMENT : 70LAA0001P007			
NOM DU CLIENT	NUMERO DU DOSSIER	PIECE OU LOCAL	
OPH77	70LAA0001 20/06/2018	Séjour	
ELEMENT	DESCRIPTIF DU LABORATOIRE	DATE DE PRELEVEMENT	NOM DE L'OPERATEUR
Dalle de sol	Revêtement bicouche souple beige et rouge + colle polymère jaune + ragréage gris non séparable	20/06/2018	LEITE LOPES Alain
LOCALISATION		RESULTAT	
Sol		Amiante non détecté

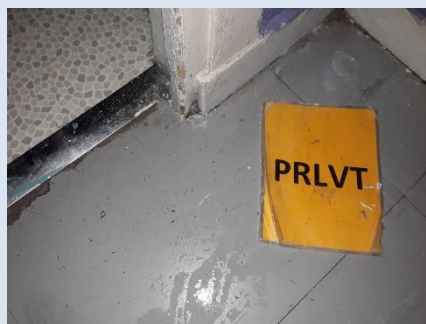
PRELEVEMENT : 70LAA0001P008			
NOM DU CLIENT	NUMERO DU DOSSIER	PIECE OU LOCAL	
OPH77	70LAA0001 20/06/2018	Entrée	
ELEMENT	DESCRIPTIF DU LABORATOIRE	DATE DE PRELEVEMENT	NOM DE L'OPERATEUR
Dalle de sol	Dalle dure cassante grise	20/06/2018	LEITE LOPES Alain
LOCALISATION		RESULTAT	
Sol		Fr1:Amiante détecté (Chrysotile)

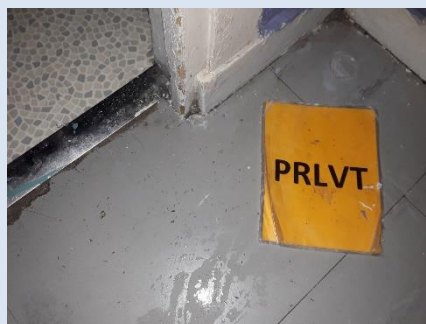
PRELEVEMENT : 70LAA0001P008			
NOM DU CLIENT	NUMERO DU DOSSIER	PIECE OU LOCAL	
OPH77	70LAA0001 20/06/2018	Entrée	
ELEMENT	DESCRIPTIF DU LABORATOIRE	DATE DE PRELEVEMENT	NOM DE L'OPERATEUR
Dalle de sol	Colle polymère jaune non séparable + ragréage gris en vrac non séparable + colle bitumineuse noire	20/06/2018	LEITE LOPES Alain
LOCALISATION		RESULTAT	
Sol		Fr2:Amiante détecté (Chrysotile)

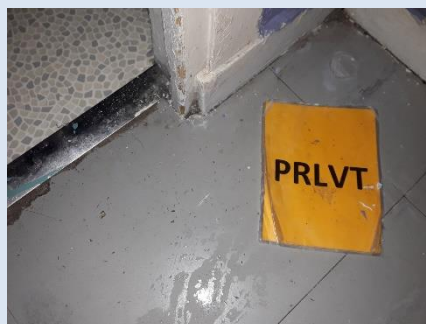
PRELEVEMENT : 70LAA0001P008			
NOM DU CLIENT	NUMERO DU DOSSIER	PIECE OU LOCAL	
OPH77	70LAA0001 20/06/2018	Entrée	
ELEMENT	DESCRIPTIF DU LABORATOIRE	DATE DE PRELEVEMENT	NOM DE L'OPERATEUR
Dalle de sol	Dalle dure cassante grise	20/06/2018	LEITE LOPES Alain
LOCALISATION		RESULTAT	
Sol		Fr1:Amiante détecté (Chrysotile)

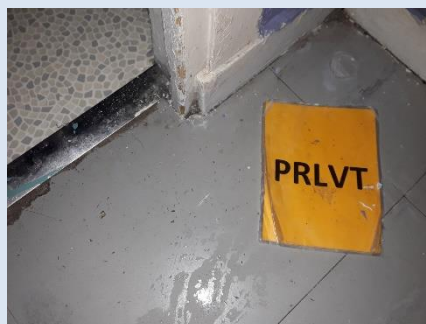
PRELEVEMENT : 70LAA0001P008			
NOM DU CLIENT	NUMERO DU DOSSIER	PIECE OU LOCAL	
OPH77	70LAA0001 20/06/2018	Entrée	
ELEMENT	DESCRIPTIF DU LABORATOIRE	DATE DE PRELEVEMENT	NOM DE L'OPERATEUR
Dalle de sol	Colle polymère jaune non séparable + ragréage gris en vrac non séparable + colle bitumineuse noire	20/06/2018	LEITE LOPES Alain
LOCALISATION		RESULTAT	
Sol		Fr2:Amiante détecté (Chrysotile)

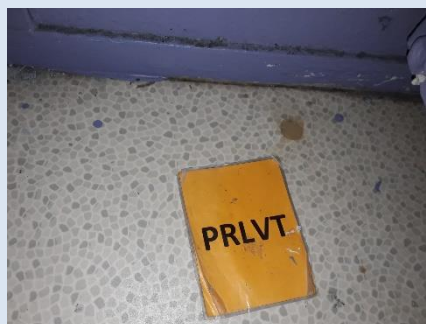
PRELEVEMENT : 70LAA0001P009			
NOM DU CLIENT	NUMERO DU DOSSIER	PIECE OU LOCAL	
OPH77	70LAA0001 20/06/2018	Salle de bains	
ELEMENT	DESCRIPTIF DU LABORATOIRE	DATE DE PRELEVEMENT	NOM DE L'OPERATEUR
Revêtement souple	Revêtement souple blanc	20/06/2018	LEITE LOPES Alain
LOCALISATION		RESULTAT	
Sol		Fr1:Amiante non détecté

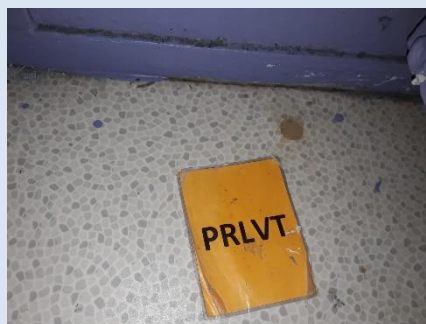
PRELEVEMENT : 70LAA0001P009			
NOM DU CLIENT	NUMERO DU DOSSIER	PIECE OU LOCAL	
OPH77	70LAA0001 20/06/2018	Salle de bains	
ELEMENT	DESCRIPTIF DU LABORATOIRE	DATE DE PRELEVEMENT	NOM DE L'OPERATEUR
Revêtement souple	Colle polymère jaune avec poussières + ragréage gris en faible quantité non séparable + peinture non séparable	20/06/2018	LEITE LOPES Alain
LOCALISATION		RESULTAT	
Sol		Fr2:Amiante détecté (Chrysotile)

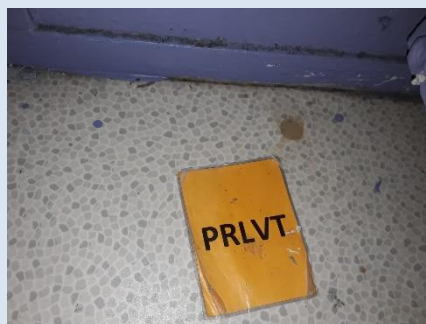
PRELEVEMENT : 70LAA0001P009			
NOM DU CLIENT	NUMERO DU DOSSIER	PIECE OU LOCAL	
OPH77	70LAA0001 20/06/2018	Salle de bains	
ELEMENT	DESCRIPTIF DU LABORATOIRE	DATE DE PRELEVEMENT	NOM DE L'OPERATEUR
Revêtement souple	Revêtement souple blanc	20/06/2018	LEITE LOPES Alain
LOCALISATION		RESULTAT	
Sol		Fr1:Amiante non détecté

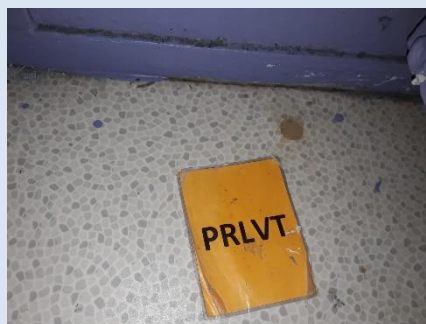
PRELEVEMENT : 70LAA0001P009			
NOM DU CLIENT	NUMERO DU DOSSIER		PIECE OU LOCAL
OPH77	70LAA0001 20/06/2018		Salle de bains
ELEMENT	DESCRIPTIF DU LABORATOIRE	DATE DE PRELEVEMENT	NOM DE L'OPERATEUR
Revêtement souple	Colle polymère jaune avec poussières + ragréage gris en faible quantité non séparable + peinture non séparable	20/06/2018	LEITE LOPES Alain
LOCALISATION		RESULTAT	
Sol		Fr2:Amiante détecté (Chrysotile)

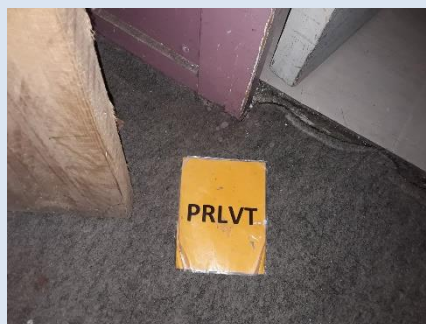
PRELEVEMENT : 70LAA0001P010			
NOM DU CLIENT	NUMERO DU DOSSIER		PIECE OU LOCAL
OPH77	70LAA0001 20/06/2018		Placard 2
ELEMENT	DESCRIPTIF DU LABORATOIRE	DATE DE PRELEVEMENT	NOM DE L'OPERATEUR
Moquette	Moquette grise	20/06/2018	LEITE LOPES Alain
LOCALISATION		RESULTAT	
Sol		Amiante non détecté
