## Rapport de mission de repérage des matériaux et produits contenant de l'amiante avant réalisation de travaux

1 SQUARE DES PLATANES

77380 COMBS LA VILLE

RAPPORT N° :	70LAA0302	Laboratoire d'Analyses :	ITGA
Repérage réalisé le :	19/10/2018	Adresse laboratoire :	3 RUE ARMAND HERPIN LACROIX - CS 46537 35065 RENNES CEDEX
Accompagnateur :		Numéro d'accréditation :	1-5967
Par :	Gaetan BEDEL	Organisme d'assurance professionnelle :	AXA France
N° certificat :	CPDI3869	Adresse assurance :	313 Terrasses de l'Arche 92727 NANTERRE CEDEX
Date d'obtention :	22/04/2016	N° de contrat d'assurance :	10063271004
Organisme certificateur	I.CERT PARC EDONIA - BAT G - RUE DE LA TERRE VICTORIA - 35760 SAINT GREGOIRE	Date de validité :	31/12/2018

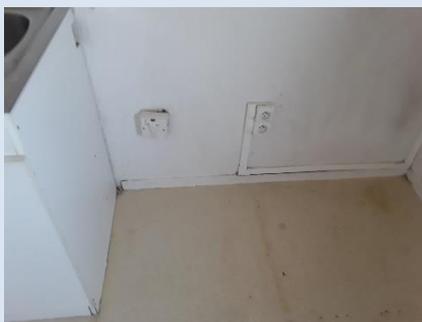
PRELEVEMENT : 70LAA0302P001			
NOM DU CLIENT	NUMERO DU DOSSIER		PIECE OU LOCAL
OPH77	70LAA0302 19/10/2018		Cuisine
ELEMENT	DESCRIPTIF DU LABORATOIRE	DATE DE PRELEVEMENT	NOM DE L'OPERATEUR
Enduit / Peinture béton	Enduit plâtreux blanc en vrac + matériau gris en faible quantité non séparable + peintures multiples non séparable	19/10/2018	BEDEL Gaetan
LOCALISATION		RESULTAT	
Mur A		Amiante non détecté

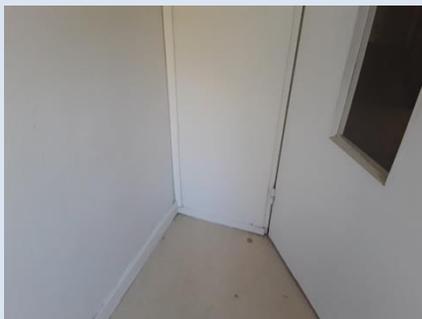
PRELEVEMENT : 70LAA0302P002			
NOM DU CLIENT	NUMERO DU DOSSIER		PIECE OU LOCAL
OPH77	70LAA0302 19/10/2018		Cuisine
ELEMENT	DESCRIPTIF DU LABORATOIRE	DATE DE PRELEVEMENT	NOM DE L'OPERATEUR
Enduit / Peinture	Enduit plâtreux blanc en vrac + matériau gris en faible quantité en vrac non séparable + peintures multiples non séparable	19/10/2018	BEDEL Gaetan
LOCALISATION		RESULTAT	
Mur D		Amiante non détecté

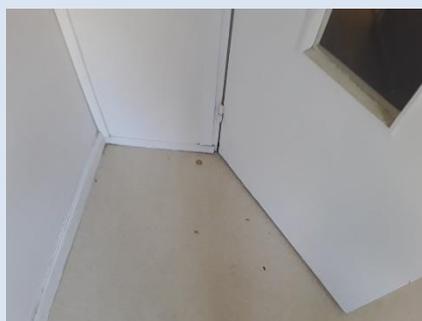
PRELEVEMENT : 70LAA0302P003			
NOM DU CLIENT	NUMERO DU DOSSIER	PIECE OU LOCAL	
OPH77	70LAA0302 19/10/2018	Cuisine	
ELEMENT	DESCRIPTIF DU LABORATOIRE	DATE DE PRELEVEMENT	NOM DE L'OPERATEUR
Enduit / Peinture béton	Enduit plâtreux blanc en vrac + peintures multiples non séparable	19/10/2018	BEDEL Gaetan
LOCALISATION		RESULTAT	
Plafond		Amiante non détecté

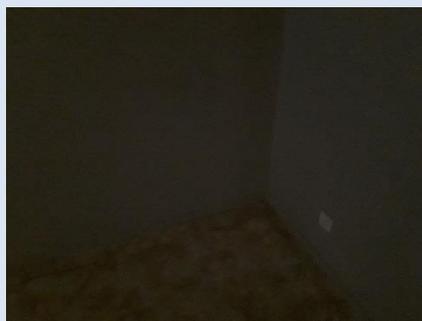
PRELEVEMENT : 70LAA0302P004			
NOM DU CLIENT	NUMERO DU DOSSIER	PIECE OU LOCAL	
OPH77	70LAA0302 19/10/2018	Chambre 3	
ELEMENT	DESCRIPTIF DU LABORATOIRE	DATE DE PRELEVEMENT	NOM DE L'OPERATEUR
Enduit / Peinture béton	Enduit plâtreux beige en vrac + peintures multiples non séparable	19/10/2018	BEDEL Gaetan
LOCALISATION		RESULTAT	
Mur B		Amiante non détecté

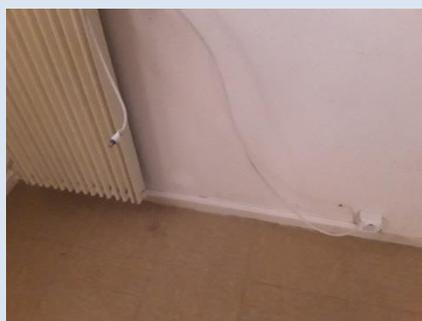
PRELEVEMENT : 70LAA0302P005			
NOM DU CLIENT	NUMERO DU DOSSIER		PIECE OU LOCAL
OPH77	70LAA0302 19/10/2018		Chambre 2
ELEMENT	DESCRIPTIF DU LABORATOIRE	DATE DE PRELEVEMENT	NOM DE L'OPERATEUR
Enduit / Peinture	Enduit plâtreux blanc en vrac + peintures multiples non séparable	19/10/2018	BEDEL Gaetan
LOCALISATION		RESULTAT	
Mur C		Amiante non détecté

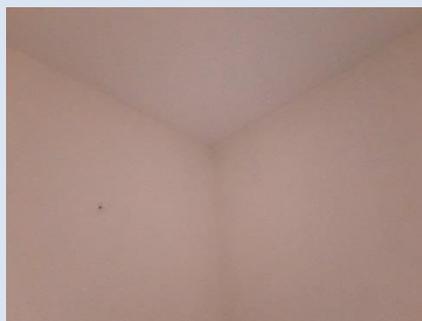
PRELEVEMENT : 70LAA0302P006			
NOM DU CLIENT	NUMERO DU DOSSIER		PIECE OU LOCAL
OPH77	70LAA0302 19/10/2018		Chambre 2
ELEMENT	DESCRIPTIF DU LABORATOIRE	DATE DE PRELEVEMENT	NOM DE L'OPERATEUR
Enduit / Peinture béton	Enduit plâtreux blanc en vrac + peintures multiples non séparable	19/10/2018	BEDEL Gaetan
LOCALISATION		RESULTAT	
Plafond		Amiante non détecté

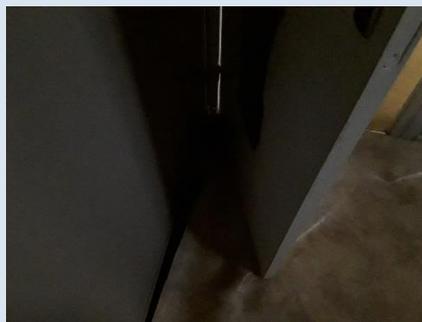
**PRELEVEMENT : 70LAA0302P007**

Chambre 3		Revêtement souple	Moquette verte avec poussières + revêtement souple rose + colle polymère jaune en faible quantité non séparable + ragréage gris en vrac + peinture en faible quantité non séparable	70LAA0302P00 7	Sol	DEGRADATION PARTIELLE	Amiante non détecté	ZSO

NOM DU CLIENT	NUMERO DU DOSSIER	PIECE OU LOCAL	
OPH77	70LAA0302 19/10/2018	Chambre 3	
ELEMENT	DESCRIPTIF DU LABORATOIRE	DATE DE PRELEVEMENT	NOM DE L'OPERATEUR
Revêtement souple	Moquette verte avec poussières + revêtement souple rose + colle polymère jaune en faible quantité non séparable + ragréage gris en vrac + peinture en faible quantité non séparable	19/10/2018	BEDEL Gaetan
LOCALISATION		RESULTAT	
Sol		Amiante non détecté

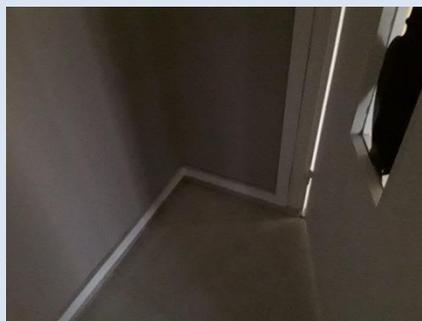
**PRELEVEMENT : 70LAA0302P008**

NOM DU CLIENT	NUMERO DU DOSSIER	PIECE OU LOCAL	
OPH77	70LAA0302 19/10/2018	Séjour	
ELEMENT	DESCRIPTIF DU LABORATOIRE	DATE DE PRELEVEMENT	NOM DE L'OPERATEUR
Dalle de sol	Revêtement bicouche souple beige et rouge + colle polymère jaune non séparable + ragréage gris + peinture en faible quantité non séparable	19/10/2018	BEDEL Gaetan
LOCALISATION		RESULTAT	
Sol		Amiante non détecté

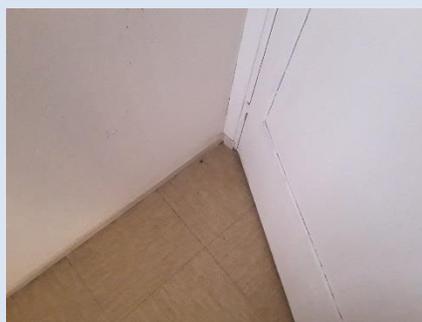
PRELEVEMENT : 70LAA0302P009			
NOM DU CLIENT	NUMERO DU DOSSIER	PIECE OU LOCAL	
OPH77	70LAA0302 19/10/2018	Entrée	
ELEMENT	DESCRIPTIF DU LABORATOIRE	DATE DE PRELEVEMENT	NOM DE L'OPERATEUR
Dalle de sol	Revêtement bicouche cassant gris et rouge + colle polymère jaune en faible quantité avec poussières non séparable + ragréage gris en faible quantité	19/10/2018	BEDEL Gaetan
LOCALISATION		RESULTAT	
Sol		Amiante non détecté

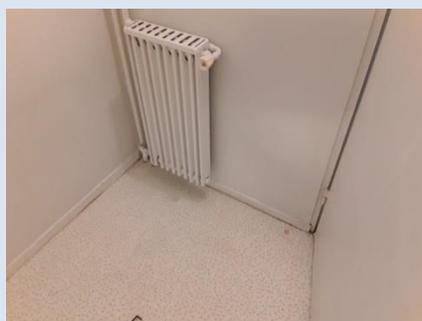
PRELEVEMENT : 70LAA0302P010			
NOM DU CLIENT	NUMERO DU DOSSIER	PIECE OU LOCAL	
OPH77	70LAA0302 19/10/2018	Salle de bains	
ELEMENT	DESCRIPTIF DU LABORATOIRE	DATE DE PRELEVEMENT	NOM DE L'OPERATEUR
Revêtement souple	Revêtement souple beige + colle polymère jaune en faible quantité non séparable + ragréage rose en faible quantité	19/10/2018	BEDEL Gaetan
LOCALISATION		RESULTAT	
Sol		Amiante non détecté
