Rapport de mission de repérage des matériaux et produits contenant de l'amiante avant réalisation de travaux

2 SQUARE DES PLATANES - APT 2

77380 COMBS LA VILLE

RAPPORT N° :	OPH77 70LAB0002	Date d'émission du rapport :	07/08/2017
Le repérage a été réalisé le :	25/07/2017	Accompagnateur :	
Par :	Laurent CATE	Laboratoire d'Analyses :	ITGA
N° certificat de qualification :	CPDI3681	Adresse laboratoire :	3 RUE ARMAND HERPIN LACROIX - CS 46537 35065 RENNES CEDEX
Date d'obtention :	25/11/2015	Numéro d'accréditation :	1-5967
Le présent rapport est établi par une personne dont les compétences sont certifiées par :	I.Cert PARC EDONIA - BAT G - RUE DE LA TERRE VICTORIA - 35760 SAINT GREGOIRE	Organisme d'assurance professionnelle :	ALLIANZ
		Adresse assurance :	Direction Opérations Entreprises 5C Esplanade Charles de Gaulle 33081 BORDEAUX CEDEX
		N° de contrat d'assurance :	55897385
		Date de validité :	31/12/2017

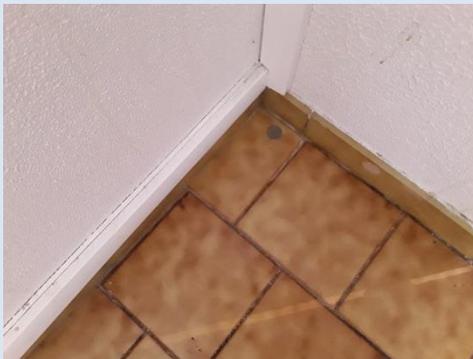
PRELEVEMENT : 70LAB0002P002		
NOM DU CLIENT	NUMERO DU DOSSIER	PIECE OU LOCAL
OPH77	70LAB0002 25/07/2017	Cuisine
MATERIAU	DATE DE PRELEVEMENT	NOM DE L'OPERATEUR
Colle bitumineuse noire	25/07/2017	CATE Laurent
LOCALISATION		RESULTAT
Sol		Fr2:Amiante détecté (Chrysotile)

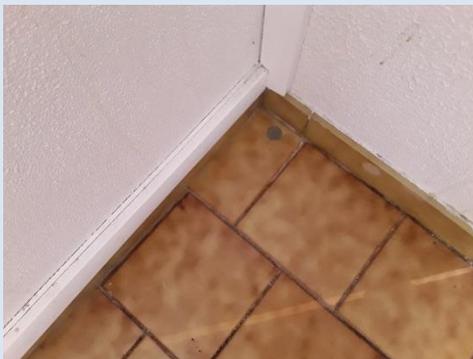
PRELEVEMENT : 70LAB0002P002		
NOM DU CLIENT	NUMERO DU DOSSIER	PIECE OU LOCAL
OPH77	70LAB0002 25/07/2017	Cuisine
MATERIAU	DATE DE PRELEVEMENT	NOM DE L'OPERATEUR
Colle beige + carrelage	25/07/2017	CATE Laurent
LOCALISATION		RESULTAT
Sol		Fr1:Amiante non détecté

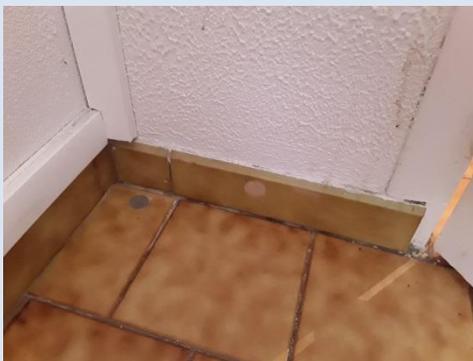
PRELEVEMENT : 70LAB0002P003		
NOM DU CLIENT	NUMERO DU DOSSIER	PIECE OU LOCAL
OPH77	70LAB0002 25/07/2017	Cuisine
MATERIAU	DATE DE PRELEVEMENT	NOM DE L'OPERATEUR
Colle beige + carrelage	25/07/2017	CATE Laurent
LOCALISATION		RESULTAT
Mur C		Amiante non détecté

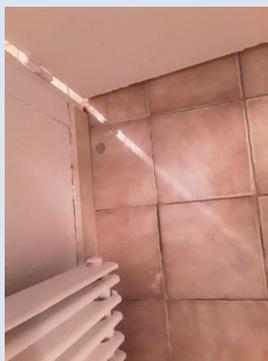
PRELEVEMENT : 70LAB0002P004		
NOM DU CLIENT	NUMERO DU DOSSIER	PIECE OU LOCAL
OPH77	70LAB0002 25/07/2017	Salle de bains
MATERIAU	DATE DE PRELEVEMENT	NOM DE L'OPERATEUR
Colle bitumineuse noire	25/07/2017	CATE Laurent
LOCALISATION		RESULTAT
Sol		Fr2:Amiante détecté (Chrysotile)

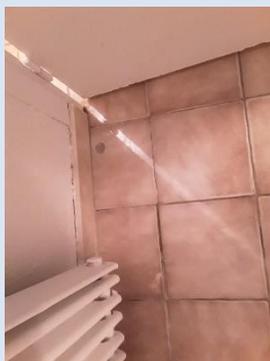
PRELEVEMENT : 70LAB0002P004		
NOM DU CLIENT	NUMERO DU DOSSIER	PIECE OU LOCAL
OPH77	70LAB0002 25/07/2017	Salle de bains
MATERIAU	DATE DE PRELEVEMENT	NOM DE L'OPERATEUR
Colle beige + peinture non séparable + carrelage	25/07/2017	CATE Laurent
LOCALISATION		RESULTAT
Sol		Fr1:Amiante non détecté

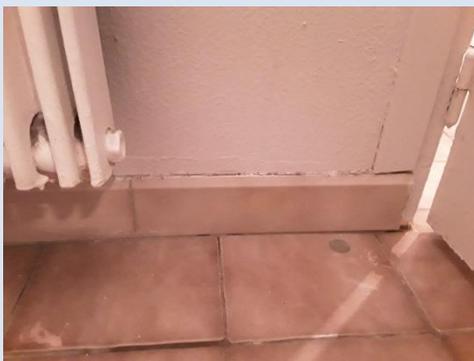
PRELEVEMENT : 70LAB0002P005		
NOM DU CLIENT	NUMERO DU DOSSIER	PIECE OU LOCAL
OPH77	70LAB0002 25/07/2017	Salle de bains
MATERIAU	DATE DE PRELEVEMENT	NOM DE L'OPERATEUR
Colle beige non séparable + couche plâtreuse blanche + carrelage	25/07/2017	CATE Laurent
LOCALISATION		RESULTAT
Mur D		Amiante non détecté

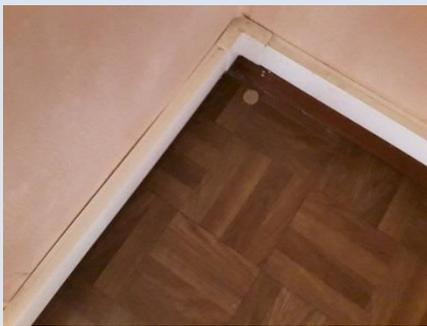
PRELEVEMENT : 70LAB0002P006		
NOM DU CLIENT	NUMERO DU DOSSIER	PIECE OU LOCAL
OPH77	70LAB0002 25/07/2017	Séjour
MATERIAU	DATE DE PRELEVEMENT	NOM DE L'OPERATEUR
Revêtement souple marron + colle polymère jaune non séparable + ragréage gris + sous couche de ragréage blanche non séparable + matériau compact gris hétérogène	25/07/2017	CATE Laurent
LOCALISATION	RESULTAT	
Sol	Amiante non détecté	
EMPLACEMENT

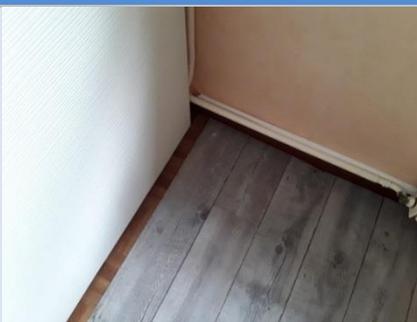
PRELEVEMENT : 70LAB0002P007		
NOM DU CLIENT	NUMERO DU DOSSIER	PIECE OU LOCAL
OPH77	70LAB0002 25/07/2017	Chambre 1
MATERIAU	DATE DE PRELEVEMENT	NOM DE L'OPERATEUR
Revêtement cassant gris + colle polymère incolore non séparable + revêtement cassant marron + colle polymère jaune non séparable + ragréage gris + sous couche de ragréage blanche non séparable	25/07/2017	CATE Laurent
LOCALISATION	RESULTAT	
Sol	Amiante non détecté	
EMPLACEMENT

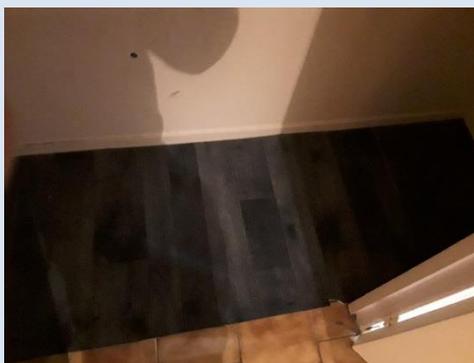
PRELEVEMENT : 70LAB0002P008		
NOM DU CLIENT	NUMERO DU DOSSIER	PIECE OU LOCAL
OPH77	70LAB0002 25/07/2017	Placard 1
MATERIAU	DATE DE PRELEVEMENT	NOM DE L'OPERATEUR
Revêtement souple bleu + colle polymère jaune non séparable + matériau blanc en vrac	25/07/2017	CATE Laurent
LOCALISATION		RESULTAT
Sol		Amiante non détecté

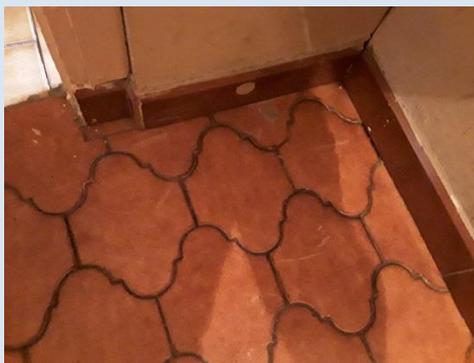
PRELEVEMENT : 70LAB0002P009		
NOM DU CLIENT	NUMERO DU DOSSIER	PIECE OU LOCAL
OPH77	70LAB0002 25/07/2017	Débarras
MATERIAU	DATE DE PRELEVEMENT	NOM DE L'OPERATEUR
Colle grise + carrelage	25/07/2017	CATE Laurent
LOCALISATION		RESULTAT
Sol		Amiante non détecté

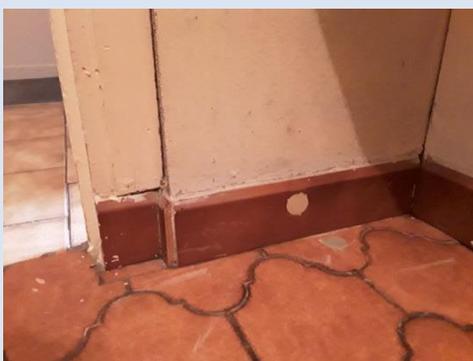
PRELEVEMENT : 70LAB0002P010		
NOM DU CLIENT	NUMERO DU DOSSIER	PIECE OU LOCAL
OPH77	70LAB0002 25/07/2017	Débarras
MATERIAU	DATE DE PRELEVEMENT	NOM DE L'OPERATEUR
Colle beige + matériau marron non séparable + carrelage	25/07/2017	CATE Laurent
LOCALISATION		RESULTAT
Mur A		Amiante non détecté

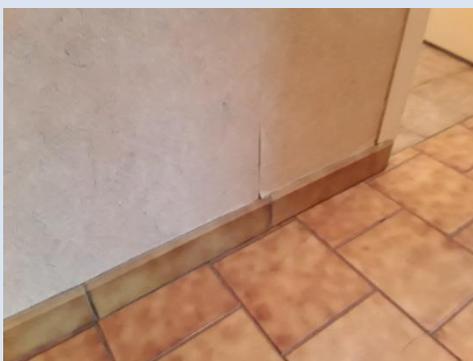
PRELEVEMENT : 70LAB0002P011		
NOM DU CLIENT	NUMERO DU DOSSIER	PIECE OU LOCAL
OPH77	70LAB0002 25/07/2017	Entrée
MATERIAU	DATE DE PRELEVEMENT	NOM DE L'OPERATEUR
Enduit plâtreux blanc en vrac + peinture non séparable + papier non séparable + matériau gris en faible quantité non séparable	25/07/2017	CATE Laurent
LOCALISATION		RESULTAT
Mur A		Amiante non détecté

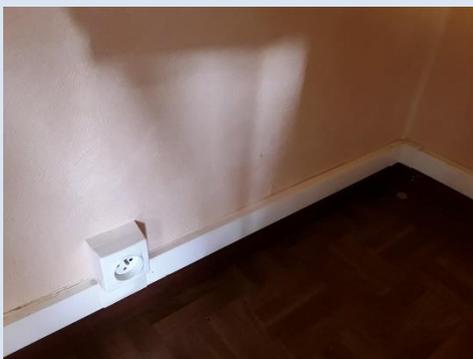
PRELEVEMENT : 70LAB0002P012		
NOM DU CLIENT	NUMERO DU DOSSIER	PIECE OU LOCAL
OPH77	70LAB0002 25/07/2017	Séjour
MATERIAU	DATE DE PRELEVEMENT	NOM DE L'OPERATEUR
Enduit plâtreux blanc + peinture non séparable + carton non séparable	25/07/2017	CATE Laurent
LOCALISATION		RESULTAT
Mur C		Amiante non détecté

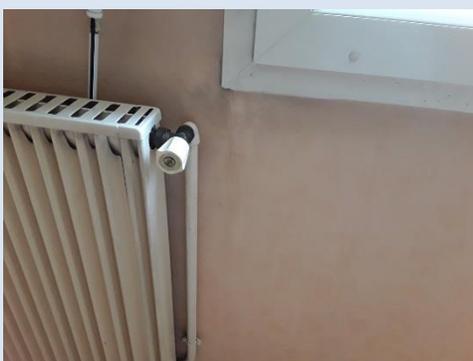
PRELEVEMENT : 70LAB0002P013		
NOM DU CLIENT	NUMERO DU DOSSIER	PIECE OU LOCAL
OPH77	70LAB0002 25/07/2017	Séjour
MATERIAU	DATE DE PRELEVEMENT	NOM DE L'OPERATEUR
Enduit plâtreux blanc + carton non séparable + peinture non séparable + papier peint non séparable	25/07/2017	CATE Laurent
LOCALISATION		RESULTAT
Mur A		Amiante détecté (Chrysotile)

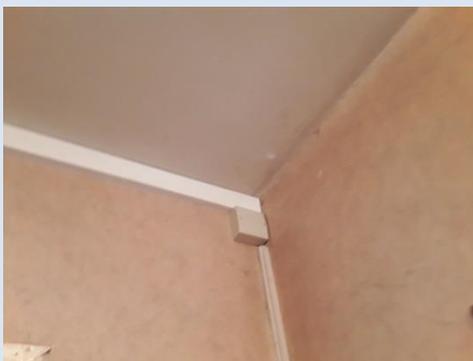
PRELEVEMENT : 70LAB0002P014		
NOM DU CLIENT	NUMERO DU DOSSIER	PIECE OU LOCAL
OPH77	70LAB0002 25/07/2017	Entrée
MATERIAU	DATE DE PRELEVEMENT	NOM DE L'OPERATEUR
Enduit plâtreux blanc en vrac + peinture non séparable	25/07/2017	CATE Laurent
LOCALISATION	RESULTAT	
Plafond	Amiante non détecté

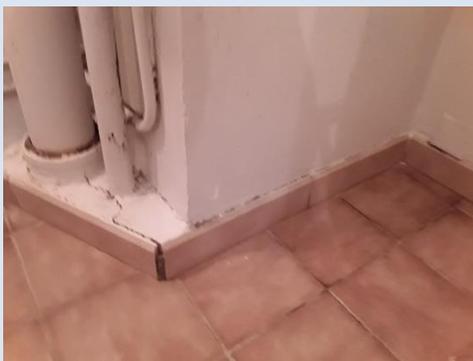
PRELEVEMENT : 70LAB0002P015		
NOM DU CLIENT	NUMERO DU DOSSIER	PIECE OU LOCAL
OPH77	70LAB0002 25/07/2017	Salle de bains
MATERIAU	DATE DE PRELEVEMENT	NOM DE L'OPERATEUR
Enduit plâtreux blanc en vrac + peinture non séparable	25/07/2017	CATE Laurent
LOCALISATION	RESULTAT	
Mur B	Amiante non détecté

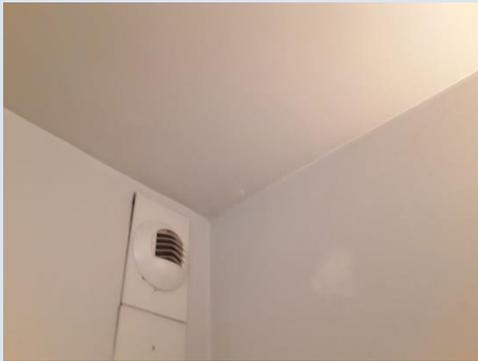
PRELEVEMENT : 70LAB0002P017		
NOM DU CLIENT	NUMERO DU DOSSIER	PIECE OU LOCAL
OPH77	70LAB0002 25/07/2017	Salle de bains
MATERIAU	DATE DE PRELEVEMENT	NOM DE L'OPERATEUR
Enduit plâtreux blanc en vrac + peintures multiples non séparable	25/07/2017	CATE Laurent
LOCALISATION	RESULTAT	
Plafond	Amiante non détecté
