Rapport de repérage des matériaux et produits contenant de l'amiante avant réalisation de travaux dans un immeuble bâti

4
2 SQUARE DES PLATANES
77380 COMBS LA VILLE

Date du rapport : 09/09/2020

70LAB0304 09/09/2020 - 05:45

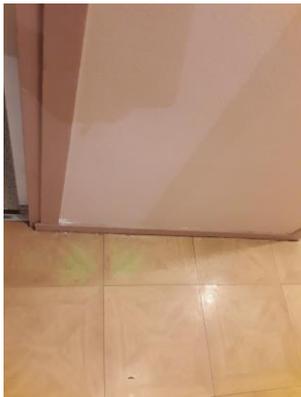
Identification : P001
Pièce et étage : Entrée R+3
Localisation : Mur B
Parties d'ouvrages ou de composants : Murs et cloisons maçonnés (Enduits de lissage)
Descriptif Laboratoire : Peintures multiples non séparable + matériau plâtreux blanc en vrac non séparable
Résultat (justification) : Amiante non détectée (RESULTAT ANALYSE)

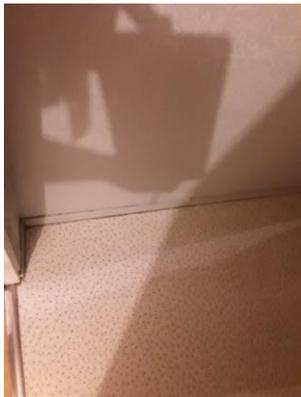
Identification : P002
Pièce et étage : WC R+3
Localisation : Mur B
Parties d'ouvrages ou de composants : Murs et cloisons maçonnés (Enduits de lissage)
Descriptif Laboratoire : Peinture en vrac non séparable + matériau plâtreux blanc en vrac
Résultat (justification) : Amiante non détectée (RESULTAT ANALYSE)

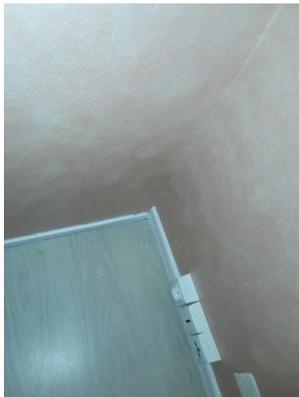
Identification : P007
Pièce et étage : Chambre 1 R+3
Localisation : Mur D
Parties d'ouvrages ou de composants : Cloisons sèches (assemblées, préfabriquées) (Bandes calicot)
Descriptif Laboratoire : Peintures multiples en vrac non séparable + matériau plâtreux beige avec couche cartonnée et poussières
Résultat (justification) : Amiante détecté (RESULTAT ANALYSE)

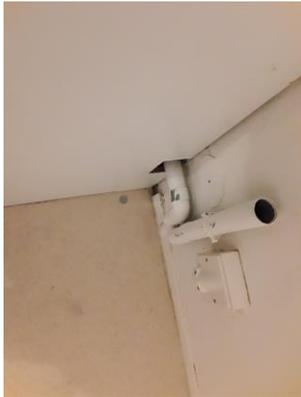
Identification : P015 (Fr1)
Pièce et étage : Cuisine R+3
Localisation : Sol
Parties d'ouvrages ou de composants : Revêtements de sols (Sous-couches (carton, feutre, -) des revêtements souples)
Descriptif Laboratoire : Revêtement souple beige + colle polymère jaune non séparable
Résultat (justification) : Amiante non détectée (RESULTAT ANALYSE)

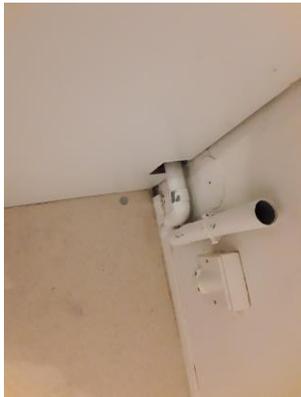
Identification : P015 (Fr2)
Pièce et étage : Cuisine R+3
Localisation : Sol
Parties d'ouvrages ou de composants : Revêtements de sols (Sous-couches (carton, feutre, -) des revêtements souples)
Descriptif Laboratoire : Carrelage
Résultat (justification) : Amiante non détectée (RESULTAT ANALYSE)

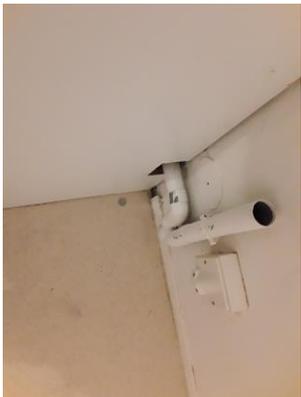
Identification : P015 (Fr3)
Pièce et étage : Cuisine R+3
Localisation : Sol
Parties d'ouvrages ou de composants : Revêtements de sols (Sous-couches (carton, feutre, -) des revêtements souples)
Descriptif Laboratoire : Colle grise + couche plâtreuse beige non séparable
Résultat (justification) : Amiante non détectée (RESULTAT ANALYSE)

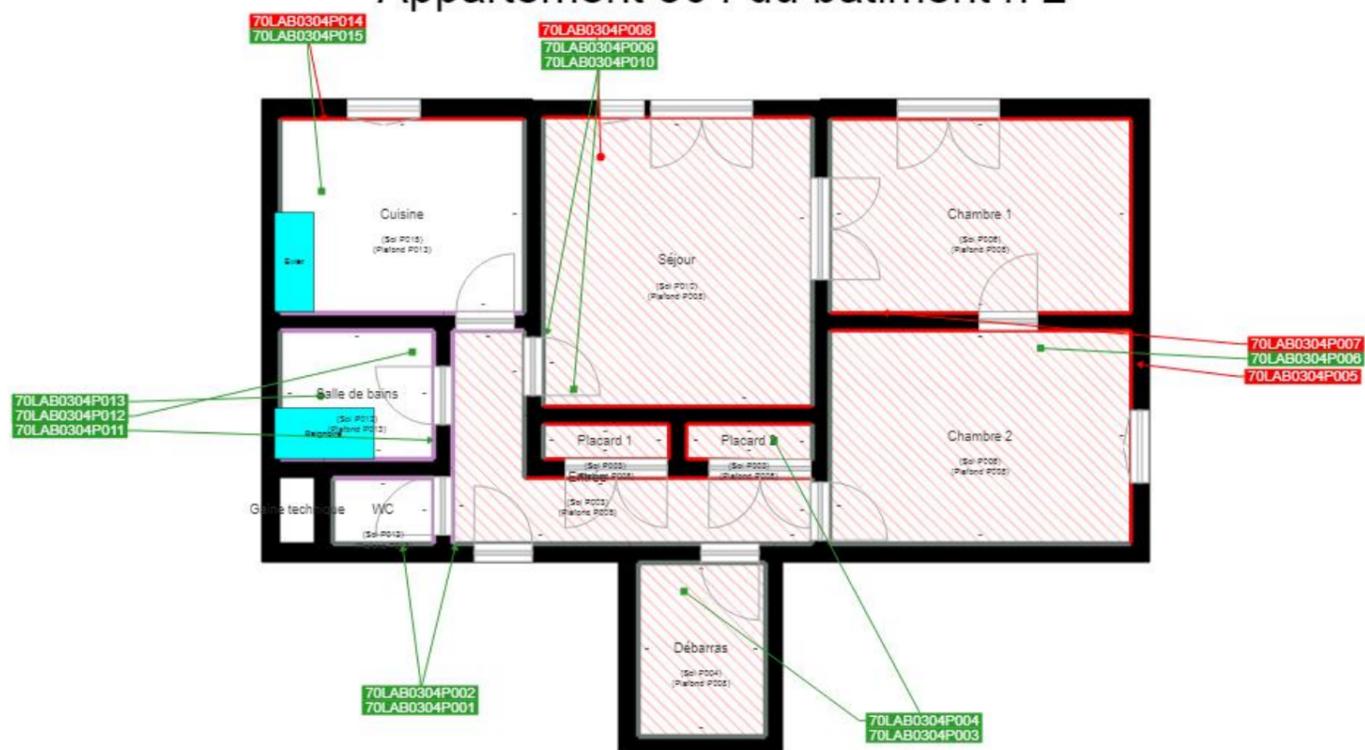
PLANCHE DE REPERAGE

Appartement 304 du bâtiment n 2
