## Rapport de mission de repérage des matériaux et produits contenant de l'amiante avant réalisation de travaux

### 4 SQUARE DES PLATANES

77380 COMBS LA VILLE

RAPPORT N° :	70LAD0101	Laboratoire d'Analyses :	ITGA
Repérage réalisé le :	19/04/2018	Adresse laboratoire :	3 RUE ARMAND HERPIN LACROIX - CS 46537 35065 RENNES CEDEX
Accompagnateur :		Numéro d'accréditation :	1-5967
Par :	Gaetan BEDEL	Organisme d'assurance professionnelle :	AXA France
N° certificat :	CPDI3869	Adresse assurance :	313 Terrasses de l'Arche 92727 NANTERRE CEDEX
Date d'obtention :	22/04/2016	N° de contrat d'assurance :	10063271004
Organisme certificateur	I.CERT PARC EDONIA - BAT G - RUE DE LA TERRE VICTORIA - 35760 SAINT GREGOIRE	Date de validité :	31/12/2018

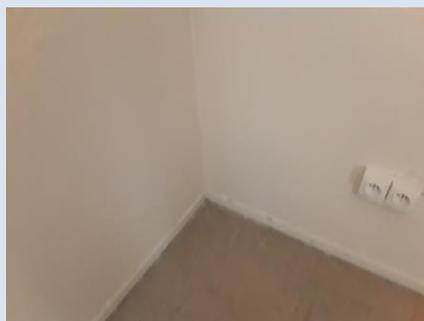
PRELEVEMENT : 70LAD0101P001			
NOM DU CLIENT	NUMERO DU DOSSIER		PIECE OU LOCAL
OPH77	70LAD0101 19/04/2018		Cuisine
ELEMENT	DESCRIPTIF DU LABORATOIRE	DATE DE PRELEVEMENT	NOM DE L'OPERATEUR
Enduit / Peinture béton	Enduit plâtreux blanc en vrac + peinture non séparable	19/04/2018	BEDEL Gaetan
LOCALISATION		RESULTAT	
Mur C		Amiante non détecté

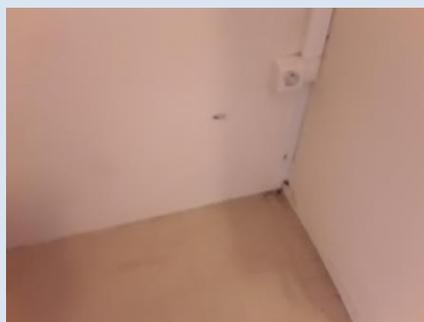
PRELEVEMENT : 70LAD0101P002			
NOM DU CLIENT	NUMERO DU DOSSIER		PIECE OU LOCAL
OPH77	70LAD0101 19/04/2018		Salle de bains
ELEMENT	DESCRIPTIF DU LABORATOIRE	DATE DE PRELEVEMENT	NOM DE L'OPERATEUR
Enduit / Peinture plaque de plâtre	Enduit plâtreux blanc en vrac + matériau gris en faible quantité non séparable + peinture non séparable	19/04/2018	BEDEL Gaetan
LOCALISATION		RESULTAT	
Mur A		Amiante non détecté

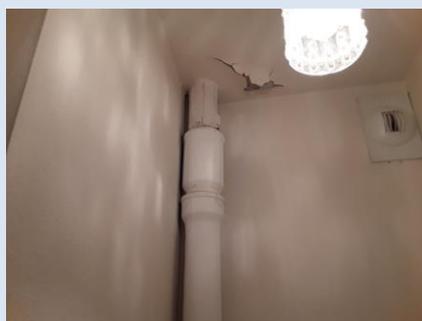
PRELEVEMENT : 70LAD0101P003			
NOM DU CLIENT	NUMERO DU DOSSIER		PIECE OU LOCAL
OPH77	70LAD0101 19/04/2018		WC
ELEMENT	DESCRIPTIF DU LABORATOIRE	DATE DE PRELEVEMENT	NOM DE L'OPERATEUR
Enduit / Peinture béton	Enduit plâtreux blanc en vrac + peinture non séparable	19/04/2018	BEDEL Gaetan
LOCALISATION		RESULTAT	
Plafond		Amiante non détecté

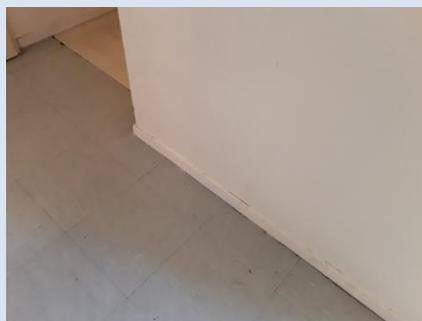
PRELEVEMENT : 70LAD0101P004			
NOM DU CLIENT	NUMERO DU DOSSIER		PIECE OU LOCAL
OPH77	70LAD0101 19/04/2018		Entrée
ELEMENT	DESCRIPTIF DU LABORATOIRE	DATE DE PRELEVEMENT	NOM DE L'OPERATEUR
Enduit / Peinture béton	Enduit plâtreux blanc en vrac + matériau gris en faible quantité non séparable + peinture non séparable	19/04/2018	BEDEL Gaetan
LOCALISATION		RESULTAT	
Mur A		Amiante non détecté

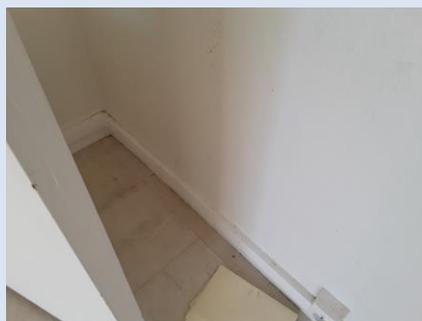
PIECE	ETAGE	ELEMENTS	DESCRIPTIF LABORATOIRE	Echantillon	REPERAGE	ETAT	RESULTAT
Séjour		Enduit / Peinture plaque de plâtre	Enduit plâtreux beige en vrac + peintures multiples non séparable + papier en faible quantité non séparable	70LAD0101P005	Mur A	BON ETAT	Amiante détecté (Chrysotile)

PRELEVEMENT : 70LAD0101P005			
NOM DU CLIENT	NUMERO DU DOSSIER		PIECE OU LOCAL
OPH77	70LAD0101 19/04/2018		Séjour
ELEMENT	DESCRIPTIF DU LABORATOIRE	DATE DE PRELEVEMENT	NOM DE L'OPERATEUR
Enduit / Peinture plaque de plâtre	Enduit plâtreux beige en vrac + peintures multiples non séparable + papier en faible quantité non séparable	19/04/2018	BEDEL Gaetan
LOCALISATION		RESULTAT	
Mur A		Amiante détecté (Chrysotile)

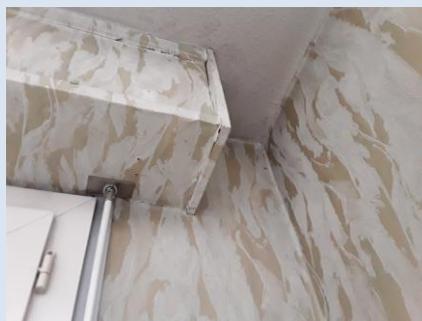
PRELEVEMENT : 70LAD0101P006			
NOM DU CLIENT	NUMERO DU DOSSIER		PIECE OU LOCAL
OPH77	70LAD0101 19/04/2018		Chambre 3
ELEMENT	DESCRIPTIF DU LABORATOIRE	DATE DE PRELEVEMENT	NOM DE L'OPERATEUR
Enduit / Peinture béton	Enduit plâtreux blanc en vrac + peinture non séparable	19/04/2018	BEDEL Gaetan
LOCALISATION		RESULTAT	
Plafond		Amiante non détecté

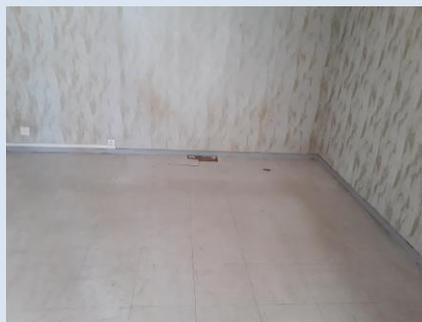
PRELEVEMENT : 70LAD0101P007			
NOM DU CLIENT	NUMERO DU DOSSIER	PIECE OU LOCAL	
OPH77	70LAD0101 19/04/2018	Chambre 3	
ELEMENT	DESCRIPTIF DU LABORATOIRE	DATE DE PRELEVEMENT	NOM DE L'OPERATEUR
Dalle de sol	Revêtement bicouche souple beige et rouge + colle polymère jaune non séparable + ragréage gris + peinture non séparable + sous couche de ragréage blanche non séparable	19/04/2018	BEDEL Gaetan
LOCALISATION		RESULTAT	
Sol		Amiante non détecté

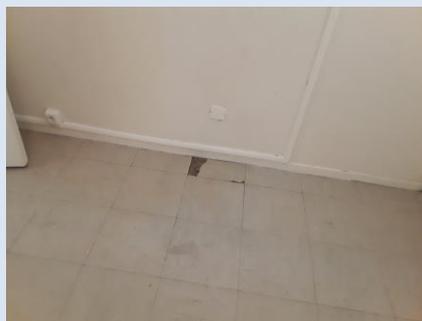
PRELEVEMENT : 70LAD0101P008			
NOM DU CLIENT	NUMERO DU DOSSIER	PIECE OU LOCAL	
OPH77	70LAD0101 19/04/2018	Cuisine	
ELEMENT	DESCRIPTIF DU LABORATOIRE	DATE DE PRELEVEMENT	NOM DE L'OPERATEUR
Dalle de sol	Revêtement bicouche souple beige et gris + colle polymère jaune en faible quantité non séparable + ragréage gris en faible quantité non séparable	19/04/2018	BEDEL Gaetan
LOCALISATION		RESULTAT	
Sol		Amiante non détecté

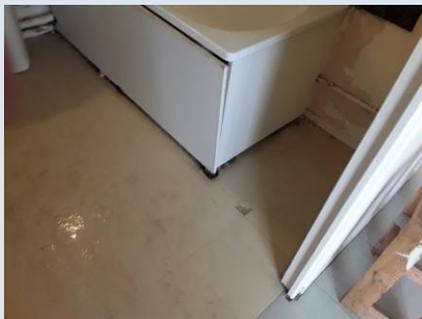
PRELEVEMENT : 70LAD0101P009			
NOM DU CLIENT	NUMERO DU DOSSIER		PIECE OU LOCAL
OPH77	70LAD0101 19/04/2018		Salle de bains
ELEMENT	DESCRIPTIF DU LABORATOIRE	DATE DE PRELEVEMENT	NOM DE L'OPERATEUR
Dalle de sol	Dalle dure cassante beige	19/04/2018	BEDEL Gaetan
LOCALISATION		RESULTAT	
Sol		Fr1:Amiante non détecté

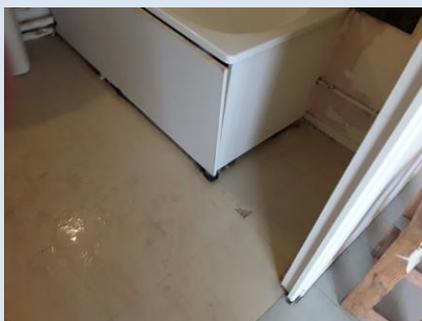
PRELEVEMENT : 70LAD0101P009			
NOM DU CLIENT	NUMERO DU DOSSIER		PIECE OU LOCAL
OPH77	70LAD0101 19/04/2018		Salle de bains
ELEMENT	DESCRIPTIF DU LABORATOIRE	DATE DE PRELEVEMENT	NOM DE L'OPERATEUR
Dalle de sol	Colle polymère jaune non séparable + ragréage gris	19/04/2018	BEDEL Gaetan
LOCALISATION		RESULTAT	
Sol		Fr2:Amiante non détecté

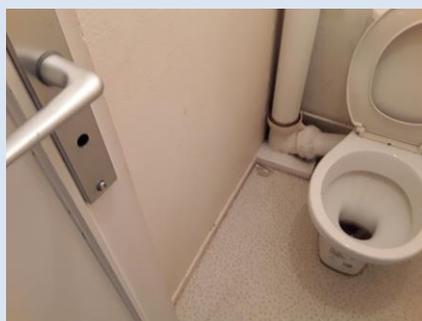
PRELEVEMENT : 70LAD0101P010			
NOM DU CLIENT	NUMERO DU DOSSIER	PIECE OU LOCAL	
OPH77	70LAD0101 19/04/2018	WC	
ELEMENT	DESCRIPTIF DU LABORATOIRE	DATE DE PRELEVEMENT	NOM DE L'OPERATEUR
Revêtement souple	Revêtement souple beige + colle polymère jaune non séparable + ragréage gris	19/04/2018	BEDEL Gaetan
LOCALISATION		RESULTAT	
Sol		Amiante non détecté

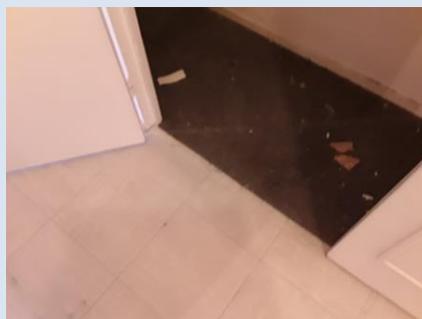
PRELEVEMENT : 70LAD0101P011			
NOM DU CLIENT	NUMERO DU DOSSIER	PIECE OU LOCAL	
OPH77	70LAD0101 19/04/2018	Placard 3	
ELEMENT	DESCRIPTIF DU LABORATOIRE	DATE DE PRELEVEMENT	NOM DE L'OPERATEUR
Moquette	Moquette grise + colle polymère jaune non séparable + ragréage gris + peinture en faible quantité non séparable	19/04/2018	BEDEL Gaetan
LOCALISATION		RESULTAT	
Sol		Amiante non détecté

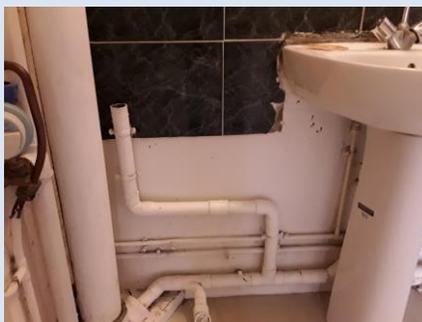
**PRELEVEMENT : 70LAD0101P012**

NOM DU CLIENT	NUMERO DU DOSSIER	PIECE OU LOCAL	
OPH77	70LAD0101 19/04/2018	Salle de bains	
ELEMENT	DESCRIPTIF DU LABORATOIRE	DATE DE PRELEVEMENT	NOM DE L'OPERATEUR
Faïence 1	Colle beige + peintures multiples non séparable + carrelage	19/04/2018	BEDEL Gaetan
LOCALISATION		RESULTAT	
Mur B		Amiante non détecté

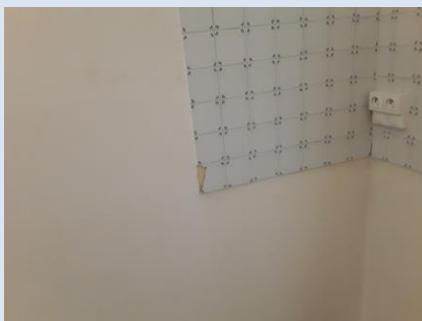
**PRELEVEMENT : 70LAD0101P013**

NOM DU CLIENT	NUMERO DU DOSSIER	PIECE OU LOCAL	
OPH77	70LAD0101 19/04/2018	Cuisine	
ELEMENT	DESCRIPTIF DU LABORATOIRE	DATE DE PRELEVEMENT	NOM DE L'OPERATEUR
Faïence 2	Colle beige non séparable + couche plâtreuse blanche + joint cassant blanc + peintures multiples non séparable + carrelage	19/04/2018	BEDEL Gaetan
LOCALISATION		RESULTAT	
Mur B		Amiante non détecté

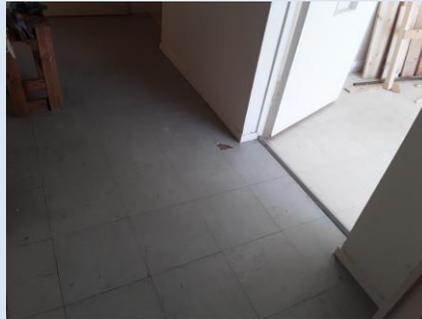
PRELEVEMENT : 70LAD0101P014			
NOM DU CLIENT	NUMERO DU DOSSIER		PIECE OU LOCAL
OPH77	70LAD0101 19/04/2018		Entrée
ELEMENT	DESCRIPTIF DU LABORATOIRE	DATE DE PRELEVEMENT	NOM DE L'OPERATEUR
Dalle de sol	Peinture non séparable + revêtement bicouche souple gris et noir + colle polymère jaune non séparable + ragréage gris	19/04/2018	BEDEL Gaetan
LOCALISATION		RESULTAT	
Sol		Amiante non détecté
