Rapport de mission de repérage des matériaux et produits contenant de l'amiante avant réalisation de travaux

4 SQUARE DES PLATANES - APT 4

77380 COMBS LA VILLE

RAPPORT N° :	70LAD0104	Laboratoire d'Analyses :	ITGA
Repérage réalisé le :	05/10/2017	Adresse laboratoire :	3 RUE ARMAND HERPIN LACROIX - CS 46537 35065 RENNES CEDEX
Accompagnateur :		Numéro d'accréditation :	1-5967
Par :	Mickaël JULIEN	Organisme d'assurance professionnelle :	ALLIANZ
N° certificat :	CPDI 4129	Adresse assurance :	Direction Opérations Entreprises 5C Esplanade Charles de Gaulle 33081 BORDEAUX CEDEX
Date d'obtention :	01/01/2017	N° de contrat d'assurance :	55897385
Organisme certificateur	I.CERT Parc Edonia - Bâtiment G - Rue de la Terre Victoria - 35760 SAINT-GREGOIRE	Date de validité :	31/12/2017

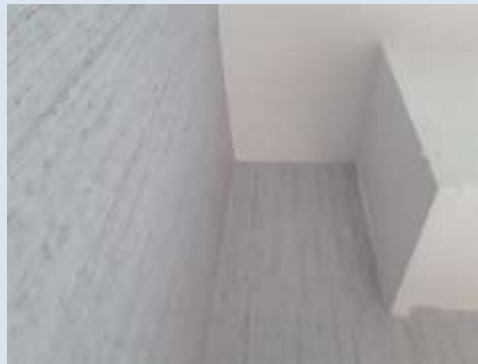
PRELEVEMENT : 70LAD0104P002			
NOM DU CLIENT	NUMERO DU DOSSIER		PIECE OU LOCAL
OPH77	70LAD0104 05/10/2017		Chambre 1
ELEMENT	DESCRIPTIF DU LABORATOIRE	DATE DE PRELEVEMENT	NOM DE L'OPERATEUR
Enduit béton	Enduit beige en vrac + peinture non séparable	05/10/2017	JULIEN Mickaël
LOCALISATION		RESULTAT	
Plafond		Amiante détecté (Chrysotile)	
EMPLACEMENT

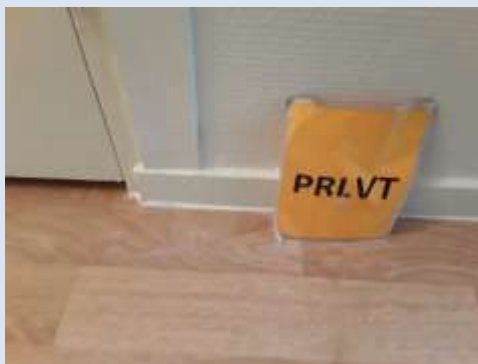
PRELEVEMENT : 70LAD0104P003				
NOM DU CLIENT		NUMERO DU DOSSIER		PIECE OU LOCAL
OPH77		70LAD0104		05/10/2017 Couloir
ELEMENT	DESCRIPTIF DU LABORATOIRE	DATE DE PRELEVEMENT	NOM DE L'OPERATEUR	
Enduit plaque de plâtre	Enduit plâtreux blanc en vrac + carton non séparable + toile fibreuse blanche non séparable + peintures multiples non séparable	05/10/2017	JULIEN Mickaël	
LOCALISATION			RESULTAT	
Mur A			Amiante non détecté

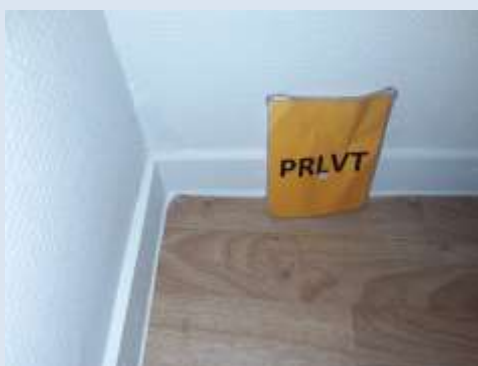
PRELEVEMENT : 70LAD0104P004			
NOM DU CLIENT	NUMERO DU DOSSIER		PIECE OU LOCAL
OPH77	70LAD0104 05/10/2017		Débarras
ELEMENT	DESCRIPTIF DU LABORATOIRE	DATE DE PRELEVEMENT	NOM DE L'OPERATEUR
Enduit béton	Enduit plâtreux blanc en vrac + toile fibreuse blanche non séparable + peinture non séparable	05/10/2017	JULIEN Mickaël
LOCALISATION		RESULTAT	
Mur C		Amiante non détecté

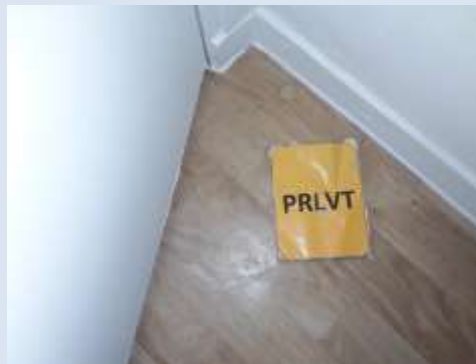
PRELEVEMENT : 70LAD0104P005					
NOM DU CLIENT		NUMERO DU DOSSIER		PIECE OU LOCAL	
OPH77		70LAD0104 05/10/2017		Débarras	
ELEMENT		DESCRIPTIF DU LABORATOIRE	DATE DE PRELEVEMENT	NOM DE L'OPERATEUR	
Revêtement souple		Revêtement souple marron + colle polymère jaune non séparable + ragréage gris + sous couche de ragréage beige non séparable + matériau compact gris hétérogène	05/10/2017	JULIEN Mickaël	
LOCALISATION			RESULTAT		
Sol			Amiante non détecté

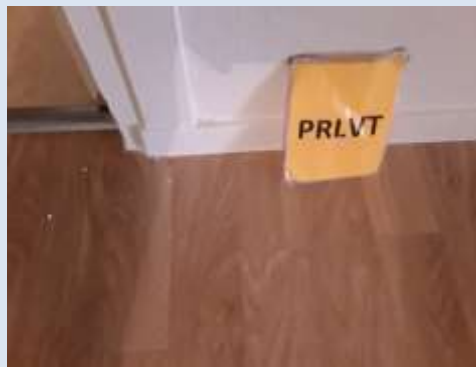
PRELEVEMENT : 70LAD0104P006				
NOM DU CLIENT		NUMERO DU DOSSIER		PIECE OU LOCAL
OPH77		70LAD0104 05/10/2017		Entrée
ELEMENT	DESCRIPTIF DU LABORATOIRE	DATE DE PRELEVEMENT	NOM DE L'OPERATEUR	
Enduit	Enduit plâtreux blanc en vrac + toile fibreuse blanche non séparable + peintures multiples non séparable	05/10/2017	JULIEN Mickaël	
LOCALISATION			RESULTAT	
Mur A			Amiante non détecté	
EMPLACEMENT

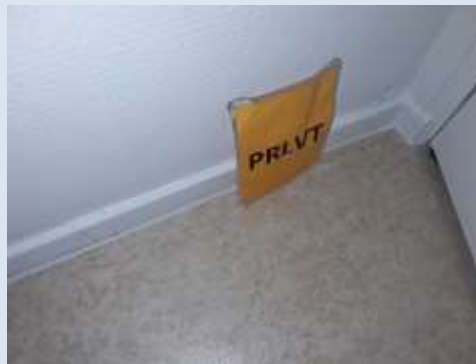
PRELEVEMENT : 70LAD0104P007				
NOM DU CLIENT		NUMERO DU DOSSIER		PIECE OU LOCAL
OPH77		70LAD0104 05/10/2017		WC
ELEMENT	DESCRIPTIF DU LABORATOIRE	DATE DE PRELEVEMENT	NOM DE L'OPERATEUR	
Enduit	Enduit plâtreux blanc en vrac + carton non séparable + toile fibreuse blanche non séparable + peintures multiples non séparable	05/10/2017	JULIEN Mickaël	
LOCALISATION			RESULTAT	
Mur C			Amiante non détecté

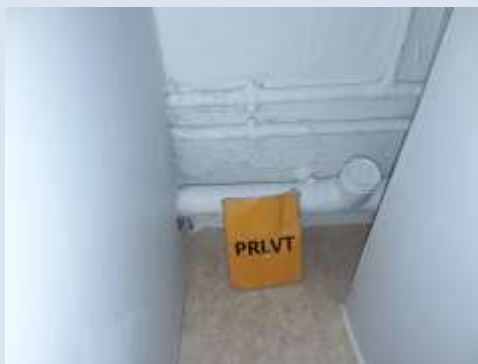
PRELEVEMENT : 70LAD0104P008			
NOM DU CLIENT	NUMERO DU DOSSIER		PIECE OU LOCAL
OPH77	70LAD0104 05/10/2017		Salle de bains
ELEMENT	DESCRIPTIF DU LABORATOIRE	DATE DE PRELEVEMENT	NOM DE L'OPERATEUR
Enduit béton	Enduit plâtreux blanc en vrac + peinture non séparable	05/10/2017	JULIEN Mickaël
LOCALISATION		RESULTAT	
Mur B		Amiante non détecté

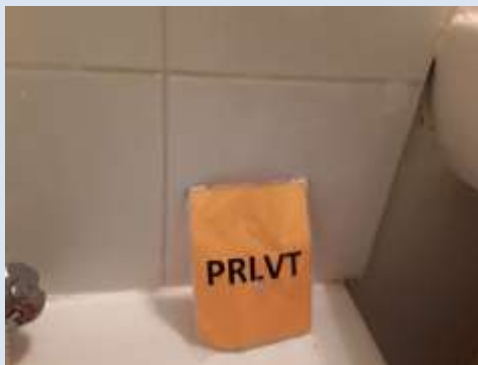
PRELEVEMENT : 70LAD0104P009			
NOM DU CLIENT	NUMERO DU DOSSIER		PIECE OU LOCAL
OPH77	70LAD0104 05/10/2017		Salle de bains
ELEMENT	DESCRIPTIF DU LABORATOIRE	DATE DE PRELEVEMENT	NOM DE L'OPERATEUR
Faïence 1	Matériau compact gris hétérogène	05/10/2017	JULIEN Mickaël
LOCALISATION		RESULTAT	
Mur B		Fr1:Amiante non détecté

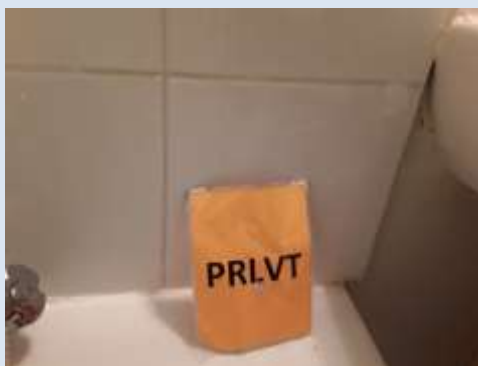
PRELEVEMENT : 70LAD0104P009			
NOM DU CLIENT	NUMERO DU DOSSIER		PIECE OU LOCAL
OPH77	70LAD0104 05/10/2017		Salle de bains
ELEMENT	DESCRIPTIF DU LABORATOIRE	DATE DE PRELEVEMENT	NOM DE L'OPERATEUR
Faïence 1	Colle grise + peintures multiples non séparable	05/10/2017	JULIEN Mickaël
LOCALISATION		RESULTAT	
Mur B		Fr3:Amiante détecté (Chrysotile)

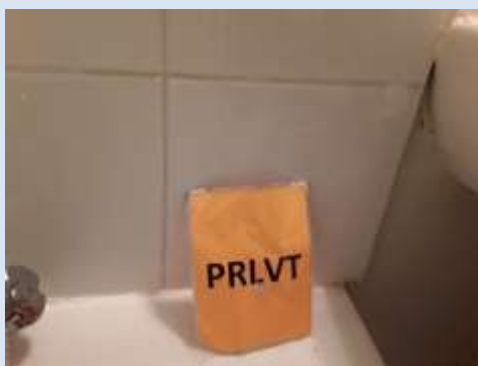
PRELEVEMENT : 70LAD0104P009			
NOM DU CLIENT	NUMERO DU DOSSIER		PIECE OU LOCAL
OPH77	70LAD0104 05/10/2017		Salle de bains
ELEMENT	DESCRIPTIF DU LABORATOIRE	DATE DE PRELEVEMENT	NOM DE L'OPERATEUR
Faïence 1	Carrelage	05/10/2017	JULIEN Mickaël
LOCALISATION		RESULTAT	
Mur B		Fr2:Amiante non détecté

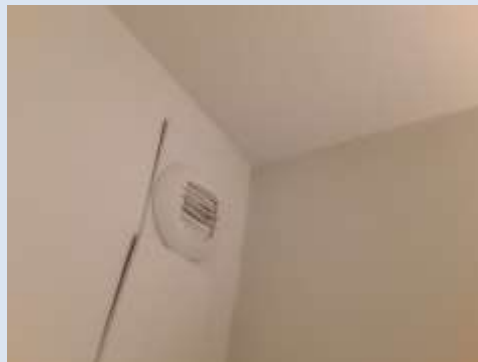
PRELEVEMENT : 70LAD0104P010			
NOM DU CLIENT	NUMERO DU DOSSIER		PIECE OU LOCAL
OPH77	70LAD0104 05/10/2017		Salle de bains
ELEMENT	DESCRIPTIF DU LABORATOIRE	DATE DE PRELEVEMENT	NOM DE L'OPERATEUR
Enduit béton	Enduit plâtreux blanc en vrac non séparable + peinture non séparable	05/10/2017	JULIEN Mickaël
LOCALISATION		RESULTAT	
Plafond		Amiante non détecté

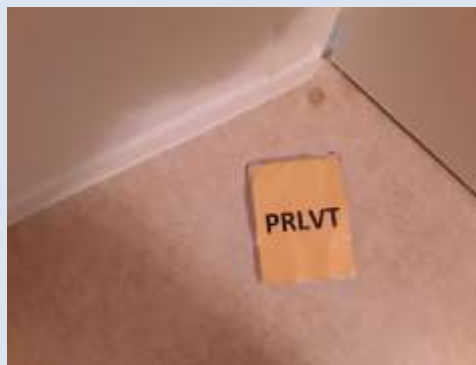
PRELEVEMENT : 70LAD0104P011			
NOM DU CLIENT	NUMERO DU DOSSIER		PIECE OU LOCAL
OPH77	70LAD0104 05/10/2017		Salle de bains
ELEMENT	DESCRIPTIF DU LABORATOIRE	DATE DE PRELEVEMENT	NOM DE L'OPERATEUR
Revêtement souple	Colle polymère jaune non séparable + colle polymère jaune non séparable + dalle dure cassante grise + colle polymère jaune non séparable	05/10/2017	JULIEN Mickaël
LOCALISATION		RESULTAT	
Sol		Fr2:Amiante non détecté

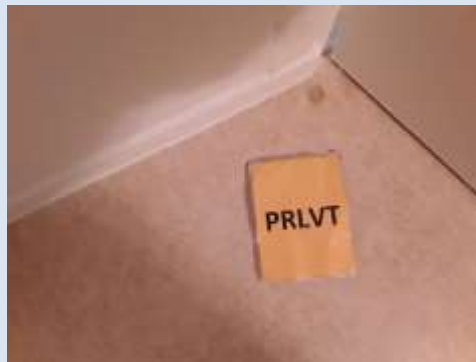
PRELEVEMENT : 70LAD0104P011			
NOM DU CLIENT	NUMERO DU DOSSIER		PIECE OU LOCAL
OPH77	70LAD0104 05/10/2017		Salle de bains
ELEMENT	DESCRIPTIF DU LABORATOIRE	DATE DE PRELEVEMENT	NOM DE L'OPERATEUR
Revêtement souple	Revêtement souple beige + peinture non séparable + revêtement souple gris + ragréage rose + ragréage gris non séparable	05/10/2017	JULIEN Mickaël
LOCALISATION		RESULTAT	
Sol		Fr1:Amiante non détecté

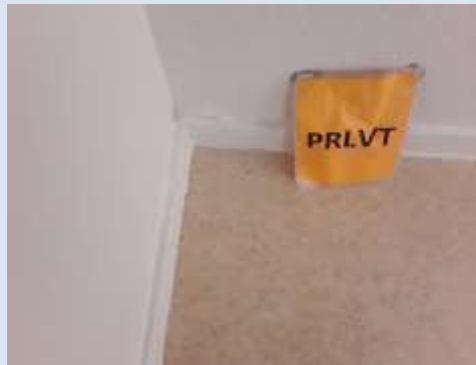
PRELEVEMENT : 70LAD0104P012			
NOM DU CLIENT	NUMERO DU DOSSIER		PIECE OU LOCAL
OPH77	70LAD0104 05/10/2017		Cuisine
ELEMENT	DESCRIPTIF DU LABORATOIRE	DATE DE PRELEVEMENT	NOM DE L'OPERATEUR
Enduit plaque de plâtre	Enduit plâtreux blanc en vrac + matériau beige en vrac non séparable + peintures multiples non séparable	05/10/2017	JULIEN Mickaël
LOCALISATION		RESULTAT	
Mur B		Amiante détecté (Chrysotile)	
EMPLACEMENT
