Rapport de mission de repérage des matériaux et produits contenant de l'amiante avant réalisation de travaux

5 SQUARE DES PLATANES

77380 COMBS LA VILLE

RAPPORT N° :	70LAE0404	Laboratoire d'Analyses :	ITGA
Repérage réalisé le :	17/05/2018	Adresse laboratoire :	3 RUE ARMAND HERPIN LACROIX - CS 46537 35065 RENNES CEDEX
Accompagnateur :		Numéro d'accréditation :	1-5967
Par :	Samuel DUBOS	Organisme d'assurance professionnelle :	AXA France
N° certificat :	CPDI 4697	Adresse assurance :	313 Terrasses de l'Arche 92727 NANTERRE CEDEX
Date d'obtention :	27/01/2018	N° de contrat d'assurance :	10063271004
Organisme certificateur	I.Cert Parc EDONIA - Bâtiment G - Rue de la Terre Victoria - 35760 SAINT GREGOIRE	Date de validité :	31/12/2018

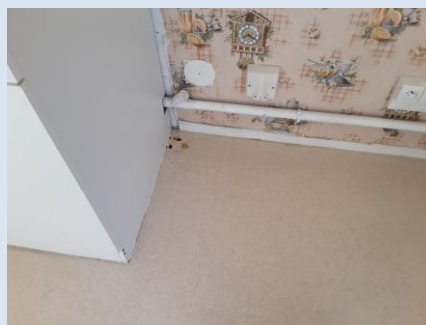
PRELEVEMENT : 70LAE0404P001			
NOM DU CLIENT	NUMERO DU DOSSIER		PIECE OU LOCAL
OPH77	70LAE0404 17/05/2018		Cuisine
ELEMENT	DESCRIPTIF DU LABORATOIRE	DATE DE PRELEVEMENT	NOM DE L'OPERATEUR
Revêtement souple	Dalle dure cassante beige	17/05/2018	DUBOS Samuel
LOCALISATION		RESULTAT	
Sol		Fr1:Amiante non détecté

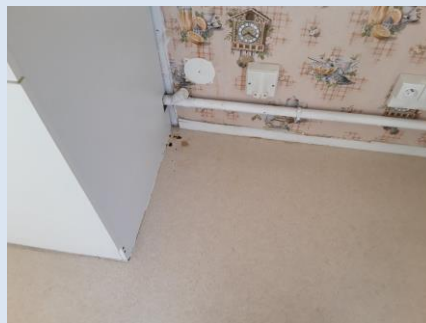
PRELEVEMENT : 70LAE0404P001			
NOM DU CLIENT	NUMERO DU DOSSIER		PIECE OU LOCAL
OPH77	70LAE0404 17/05/2018		Cuisine
ELEMENT	DESCRIPTIF DU LABORATOIRE	DATE DE PRELEVEMENT	NOM DE L'OPERATEUR
Revêtement souple	Revêtement souple beige + colle polymère jaune non séparable + ragréage gris en vrac + matériau compact beige hétérogène	17/05/2018	DUBOS Samuel
LOCALISATION		RESULTAT	
Sol		Fr2:Amiante non détecté

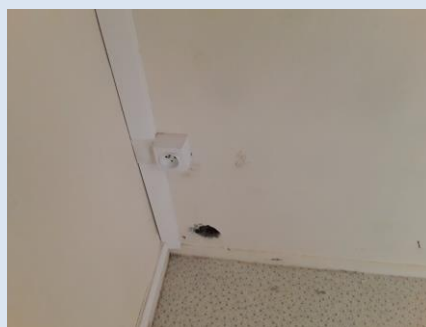
PRELEVEMENT : 70LAE0404P002

NOM DU CLIENT	NUMERO DU DOSSIER	PIECE OU LOCAL	
OPH77	70LAE0404 17/05/2018	Salle de bains	
ELEMENT	DESCRIPTIF DU LABORATOIRE	DATE DE PRELEVEMENT	NOM DE L'OPERATEUR
Enduit / Peinture béton	Enduit gris en vrac + peinture non séparable	17/05/2018	DUBOS Samuel
LOCALISATION		RESULTAT	
Mur A		Amiante non détecté

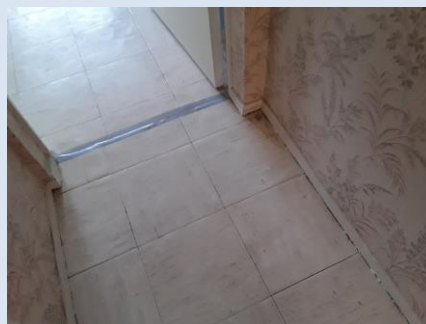
PRELEVEMENT : 70LAE0404P003

NOM DU CLIENT	NUMERO DU DOSSIER	PIECE OU LOCAL	
OPH77	70LAE0404 17/05/2018	Couloir	
ELEMENT	DESCRIPTIF DU LABORATOIRE	DATE DE PRELEVEMENT	NOM DE L'OPERATEUR
Dalle de sol	Revêtement bicouche souple beige et rouge + colle polymère jaune non séparable + ragréage gris + sous couche de ragréage blanche non séparable + matériau compact gris	17/05/2018	DUBOS Samuel
LOCALISATION		RESULTAT	
Sol		Amiante non détecté

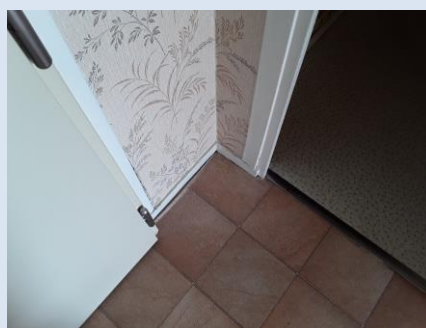
PRELEVEMENT : 70LAE0404P004			
NOM DU CLIENT	NUMERO DU DOSSIER	PIECE OU LOCAL	
OPH77	70LAE0404 17/05/2018	Entrée	
ELEMENT	DESCRIPTIF DU LABORATOIRE	DATE DE PRELEVEMENT	NOM DE L'OPERATEUR
Revêtement souple	Revêtement bicouche souple beige et rouge + revêtement souple marron + colle polymère jaune non séparable + ragréage gris + sous couche de ragréage blanche non séparable + peinture	17/05/2018	DUBOS Samuel
LOCALISATION		RESULTAT	
Sol		Amiante non détecté

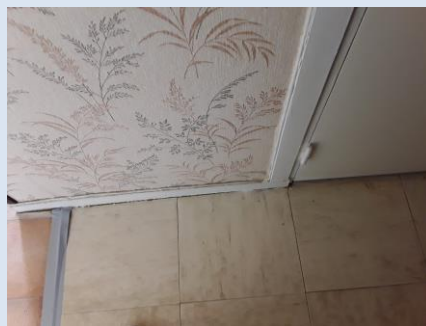
PIECE	ETAGE	ELEMENTS	DESCRIPTIF LABORATOIRE	REPERAGE	Echantillon	METHODE	ETAT	RESULTAT
Couloir		Calicot	Enduit plâtreux blanc en vrac + peinture non séparable + carton non séparable	Mur A	70LAE0404P005	RESULTAT ANALYSE	BON ETAT	Amiante détecté (Chrysotile)
Séjour		Calicot	Enduit plâtreux blanc en vrac + peintures multiples non séparable + carton non séparable	Mur A	70LAE0404P006	RESULTAT ANALYSE	BON ETAT	Amiante détecté (Chrysotile)
Couloir		Calicot	Enduit plâtreux blanc en vrac + peinture non séparable + carton non séparable	Mur A	70LAE0404P005	ZSO	BON ETAT	Amiante détecté (Chrysotile)
Couloir		Calicot	Enduit plâtreux blanc en vrac + peinture non séparable + carton non séparable	Mur B	70LAE0404P005	ZSO	BON ETAT	Amiante détecté (Chrysotile)
Couloir		Calicot	Enduit plâtreux blanc en vrac + peinture non séparable + carton non séparable	Mur D	70LAE0404P005	ZSO	BON ETAT	Amiante détecté (Chrysotile)

PRELEVEMENT : 70LAE0404P005			
NOM DU CLIENT	NUMERO DU DOSSIER	PIECE OU LOCAL	
OPH77	70LAE0404 17/05/2018	Couloir	
ELEMENT	DESCRIPTIF DU LABORATOIRE	DATE DE PRELEVEMENT	NOM DE L'OPERATEUR
Calicot	Enduit plâtreux blanc en vrac + peinture non séparable + carton non séparable	17/05/2018	DUBOS Samuel
LOCALISATION		RESULTAT	
Mur A		Amiante détecté (Chrysotile)

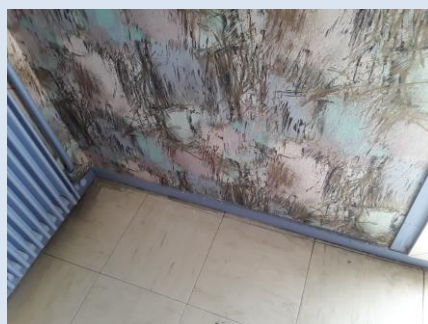
Séjour		Calicot	Enduit plâtreux blanc en vrac + peintures multiples non séparable + carton non séparable	70LAE0404P006	Mur A	BON ETAT	Amiante détecté (Chrysotile)	ZSO

PRELEVEMENT : 70LAE0404P006			
NOM DU CLIENT	NUMERO DU DOSSIER	PIECE OU LOCAL	
OPH77	70LAE0404 17/05/2018	Séjour	
ELEMENT	DESCRIPTIF DU LABORATOIRE	DATE DE PRELEVEMENT	NOM DE L'OPERATEUR
Calicot	Enduit plâtreux blanc en vrac + peintures multiples non séparable + carton non séparable	17/05/2018	DUBOS Samuel
LOCALISATION		RESULTAT	
Mur A		Amiante détecté (Chrysotile)

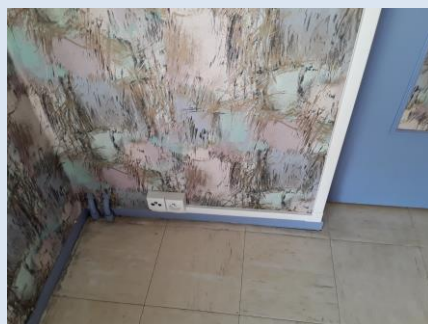
PRELEVEMENT : 70LAE0404P007			
NOM DU CLIENT	NUMERO DU DOSSIER	PIECE OU LOCAL	
OPH77	70LAE0404 17/05/2018	Séjour	
ELEMENT	DESCRIPTIF DU LABORATOIRE	DATE DE PRELEVEMENT	NOM DE L'OPERATEUR
Enduit / Peinture béton	Enduit plâtreux blanc en vrac + peintures multiples non séparable + matériau beige non séparable + papier non séparable	17/05/2018	DUBOS Samuel
LOCALISATION		RESULTAT	
Mur B		Amiante non détecté
