Rapport de repérage des matériaux et produits contenant de l'amiante avant réalisation de travaux dans un immeuble bâti

3
6 SQUARE DES PLATANES
77380 COMBS LA VILLE

Date du rapport : 09/09/2020

70LAF0103 09/09/2020 - 03:56

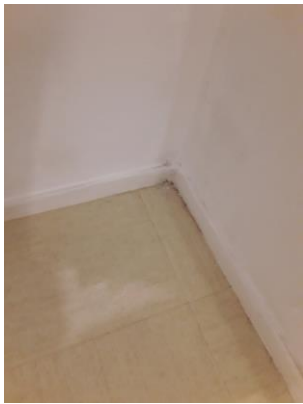
Identification : P011
Pièce et étage : Cuisine R+1
Localisation : Mur C
Parties d'ouvrages ou de composants : Cloisons sèches (assemblées, préfabriquées) (Bandes calicot)
Descriptif Laboratoire : Peintures multiples avec couche en toile et poussières non séparable + matériau plâtreux blanc + papier non séparable + matériau plâtreux blanc en vrac avec couche cartonnée non séparable
Résultat (justification) : Amiante détecté (RESULTAT ANALYSE)

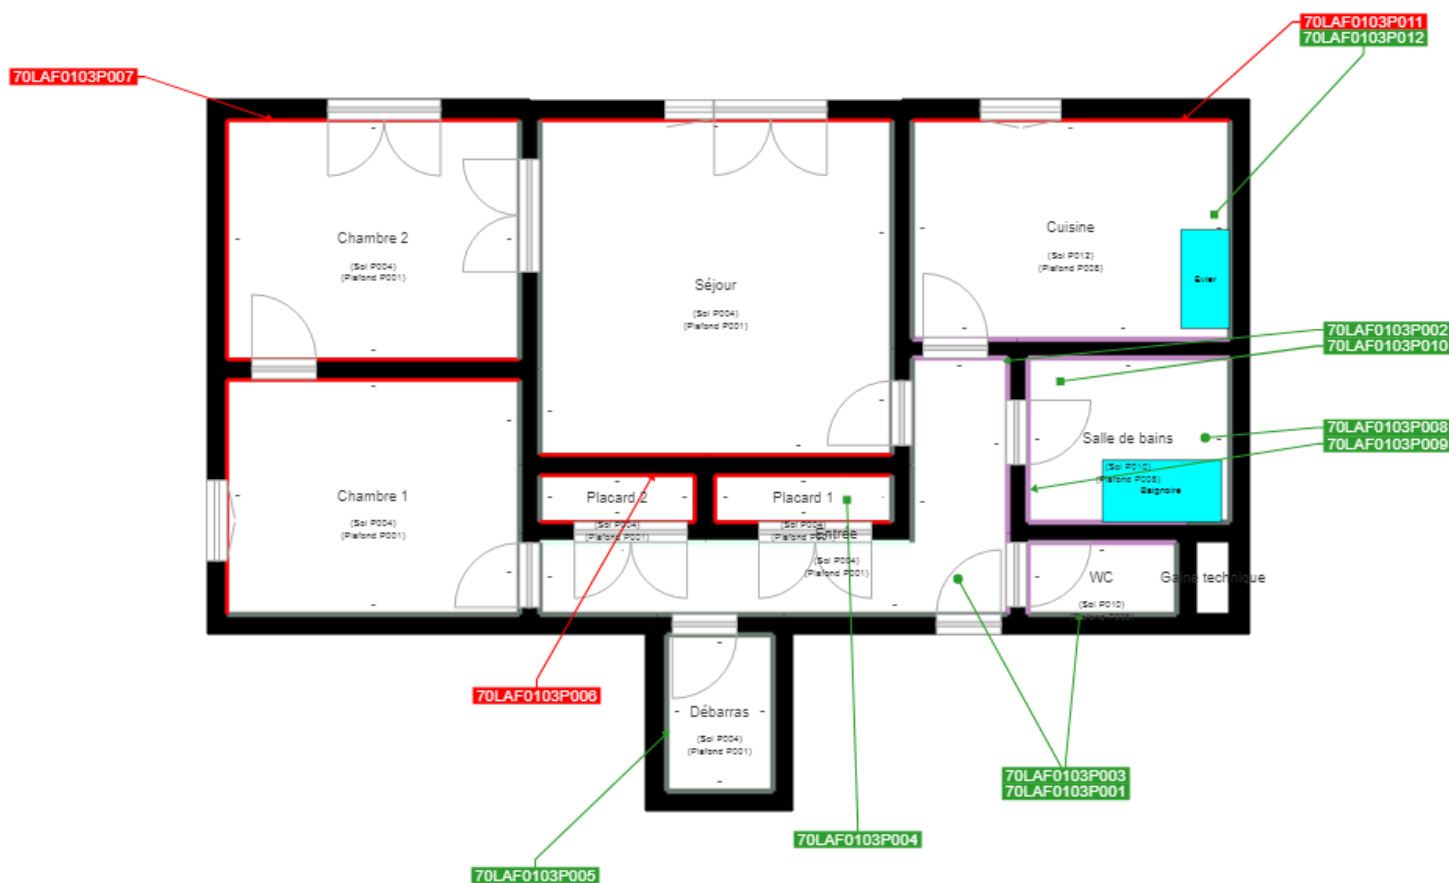
Appartement 103 du bâtiment n 6

PLANCHE DE REPERAGE
